Gaceta
CCH

Suplemento
4 de noviembre de 2022

TRABAJOS DE MANTENIMIENTO

Verano-Invierno 2021

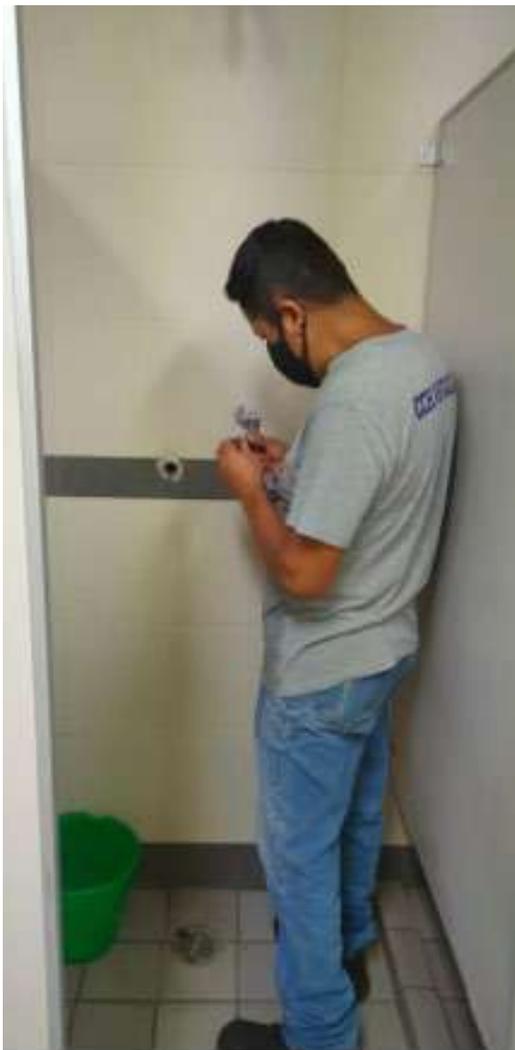
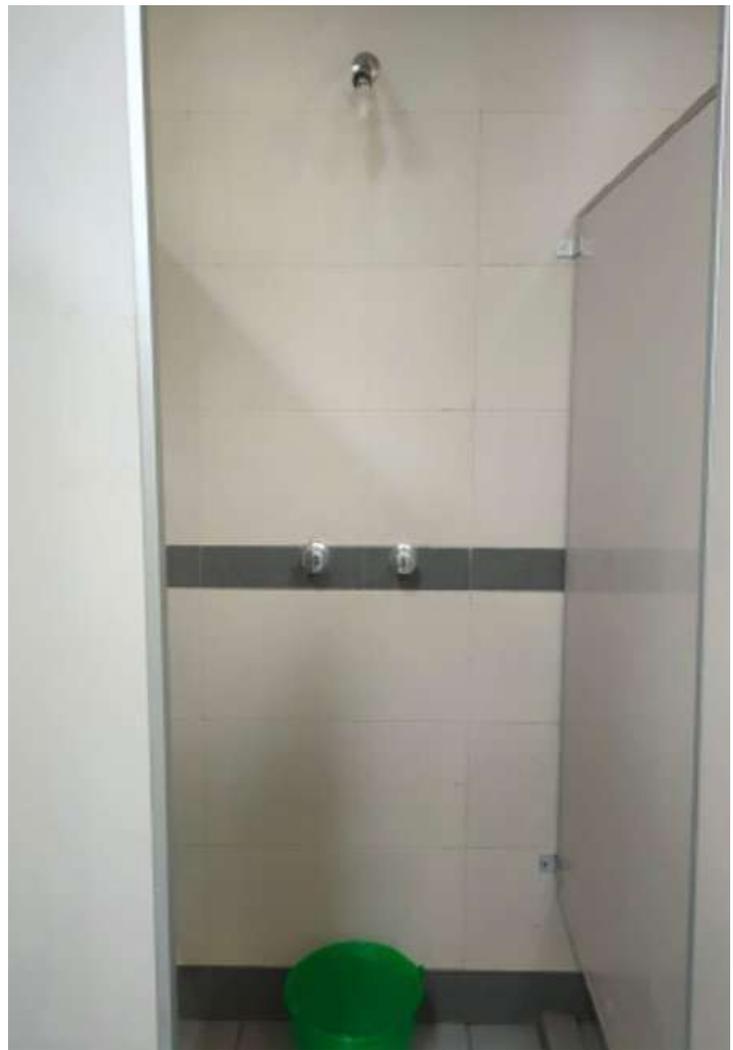
26. Reparación de dos regaderas en baños de trabajadores

- Falta cabezal de regadera y los empaques de las llaves mezcladoras están dañados, causando el paso del agua.
- Cambio de empaques de las llaves mezcladoras para evitar que continúe la fuga.
