Gaceta
CCH

Suplemento
3 de mayo de 2024

TRABAJOS DE MANTENIMIENTO INVIERNO 2023

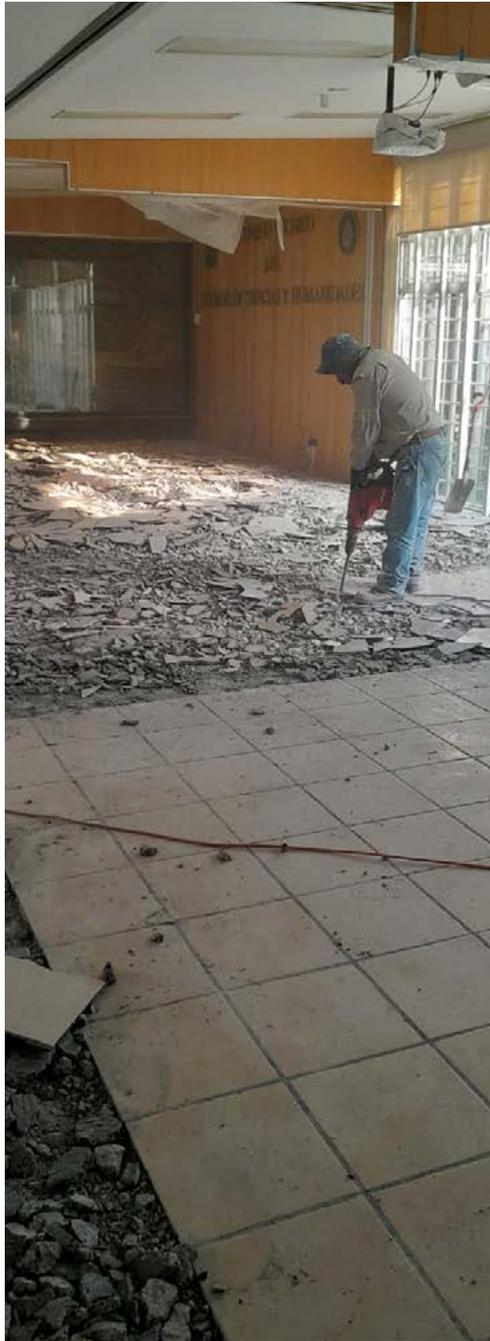
1. Cambio de 172.47 m² de piso en Sala de Consejo de la Dirección General.

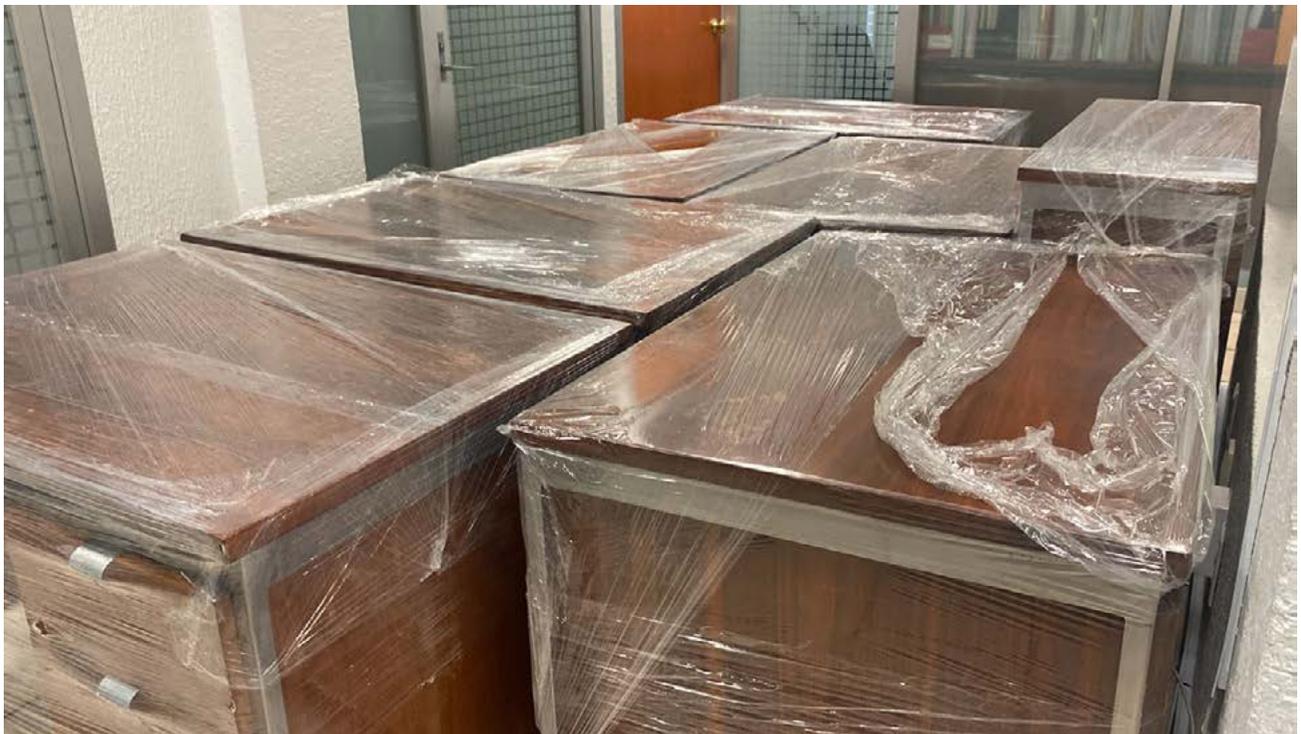
4. Mantenimiento de 13 muebles de madera en el área de Planeación.

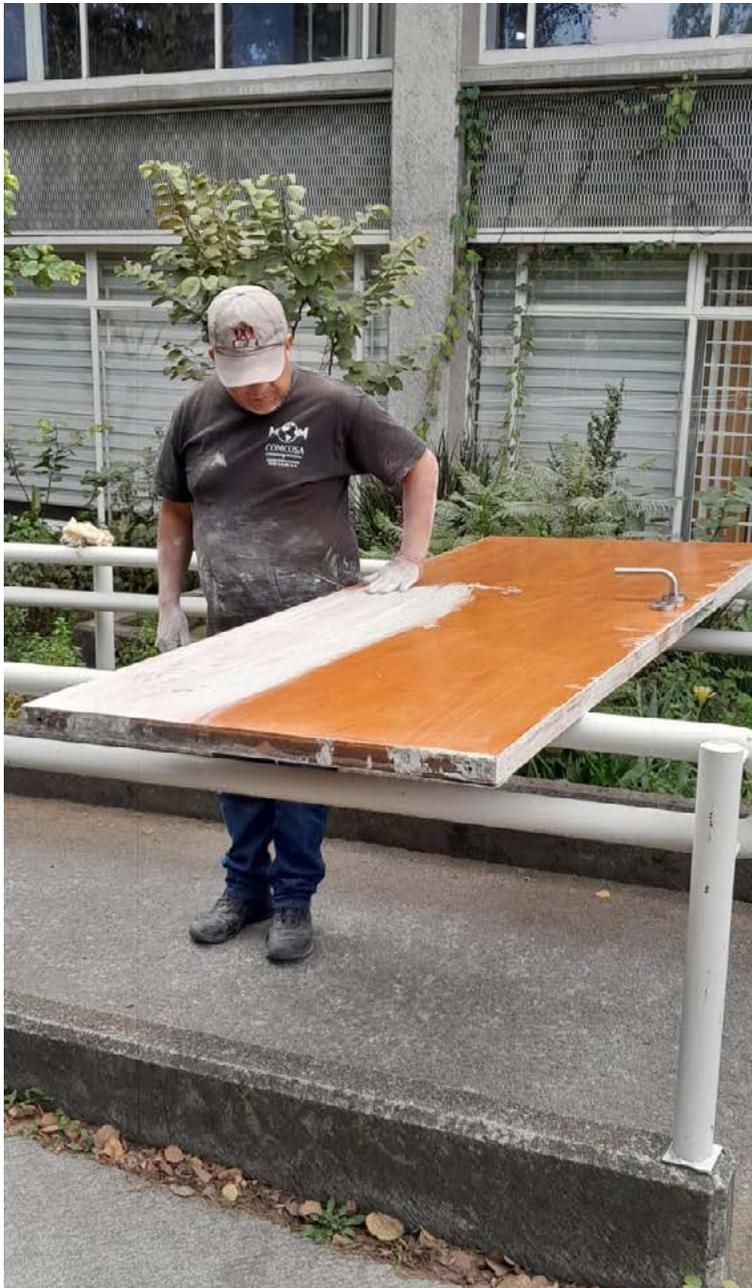
5. Mantenimiento a 9 puertas de madera y 21 de cancelería de primero y segundo pisos en sede Circuito.

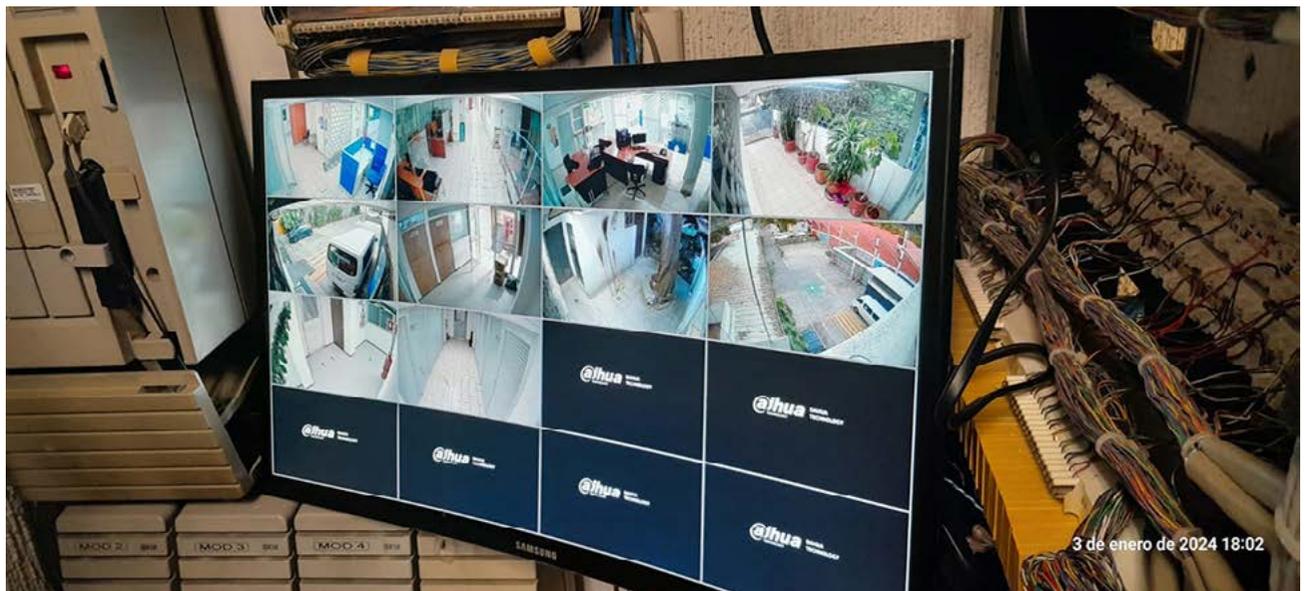
7. Sustitución de 10 cámaras de vigilancia en sede Universidad 3000.

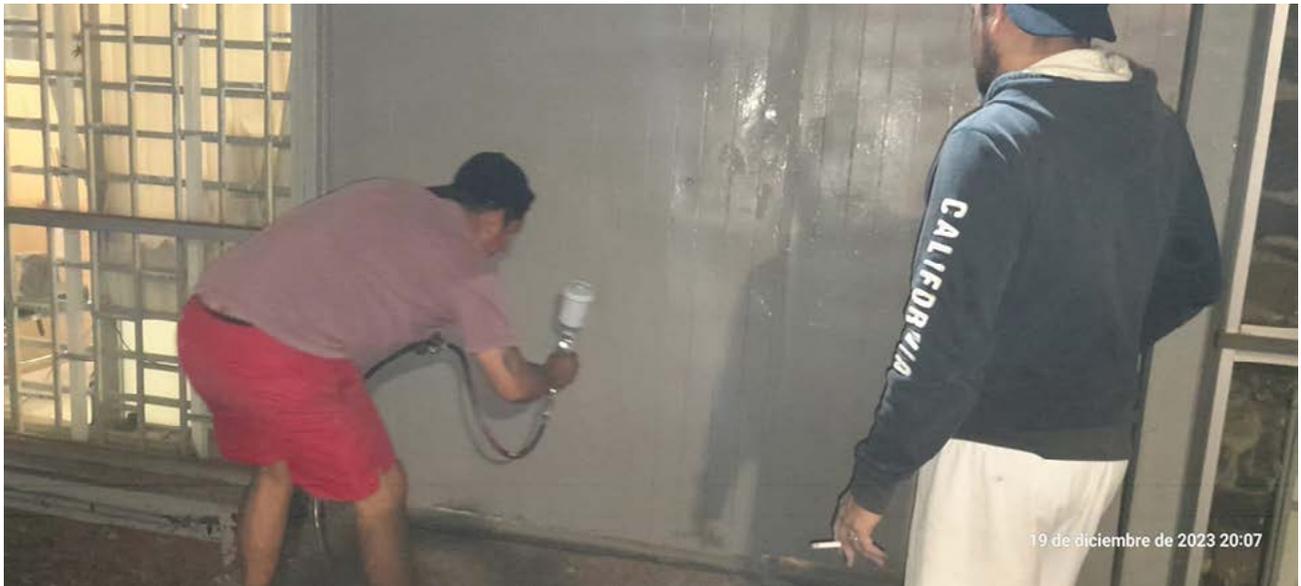
8. Aplicación de 8.40 m² de pintura en puerta norte en sede Circuito.

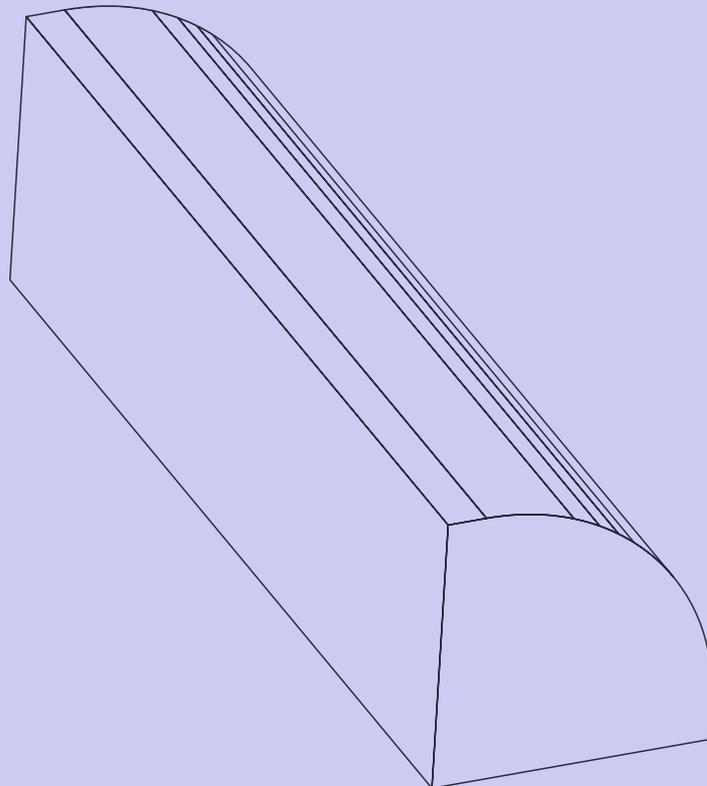
9. Aplicación de 19.80 m² de pintura en letras “CCH 50” en sede Circuito.

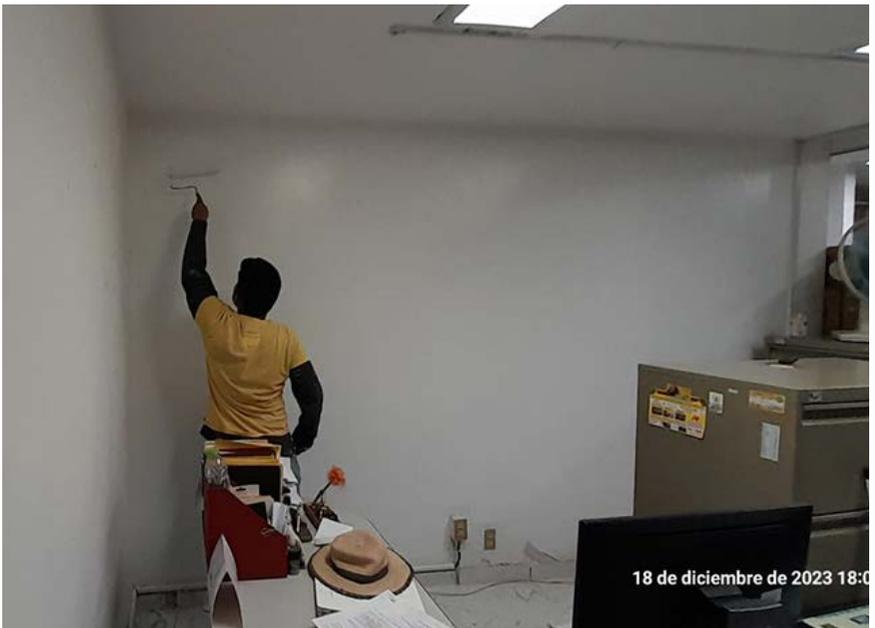
10. Aplicación de 735.57 m² de pintura en oficinas de la Secretaría Administrativa y Salas.

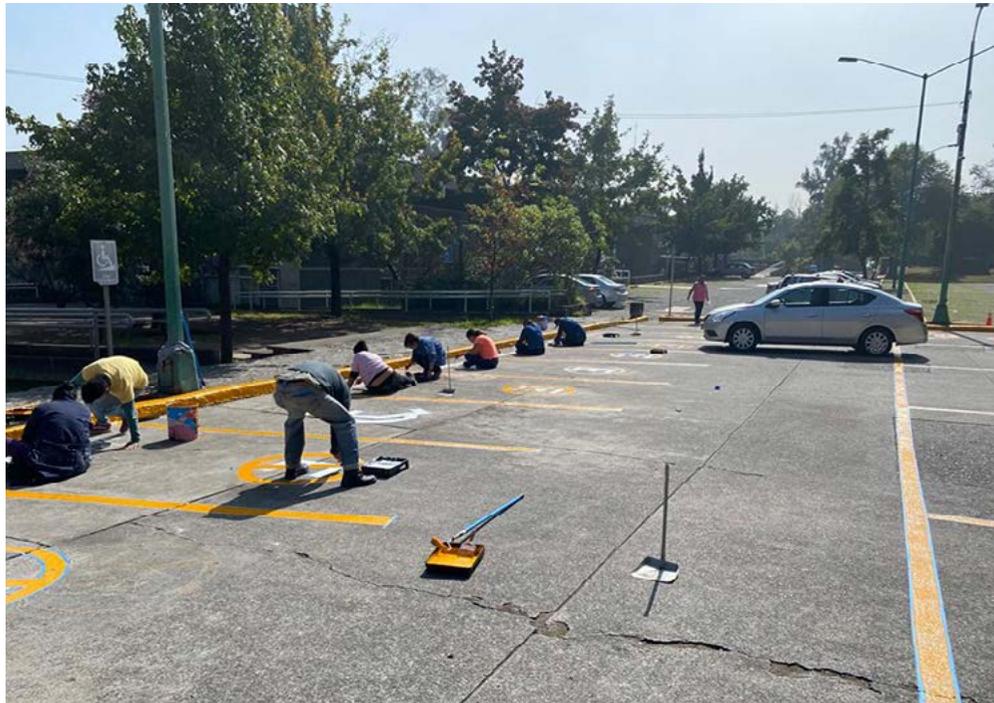
11. Aplicación de 250 m² de pintura de líneas de estacionamiento de la Dirección General.

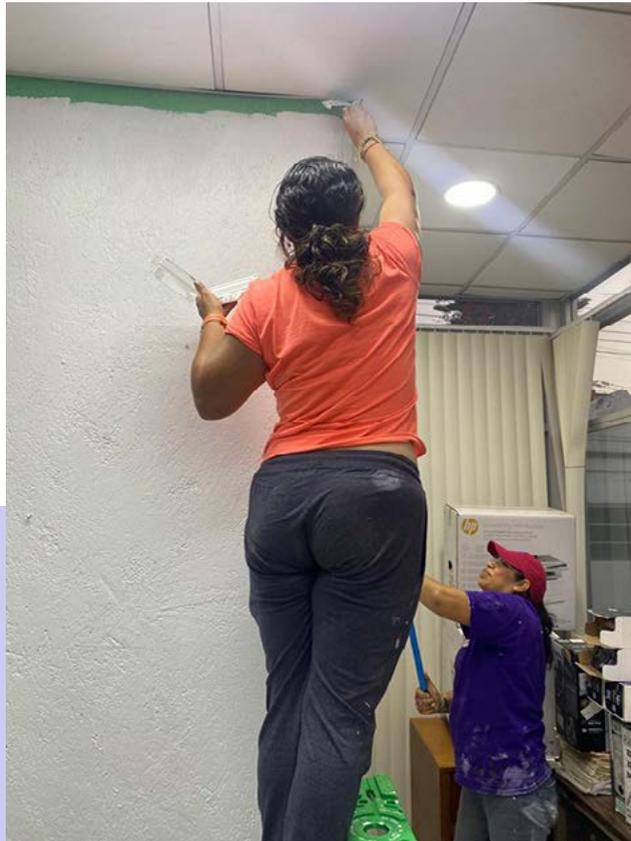
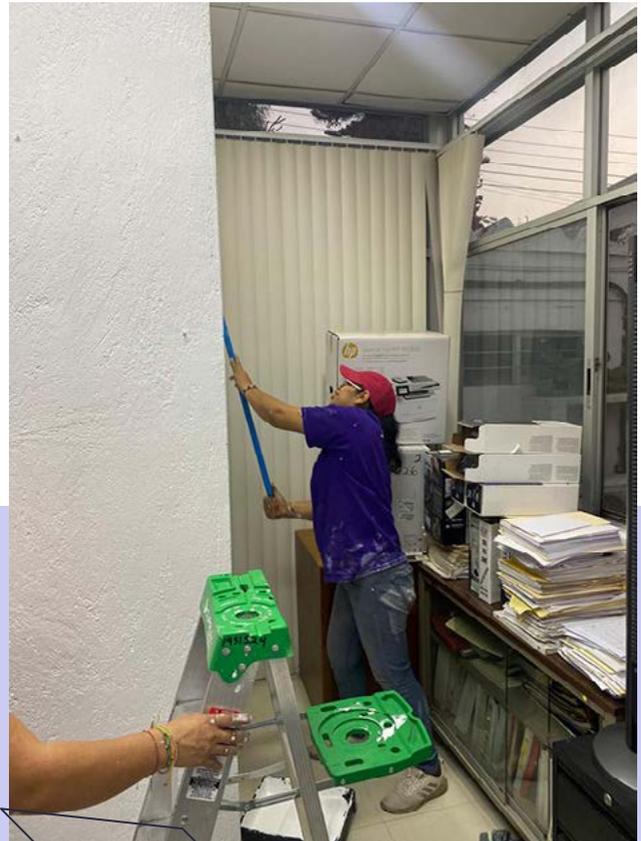
13. Aplicación de 8.94 m² de pintura en área de baños y oficina de la Superintendencia de Obras, en sede Laboratorio Central.

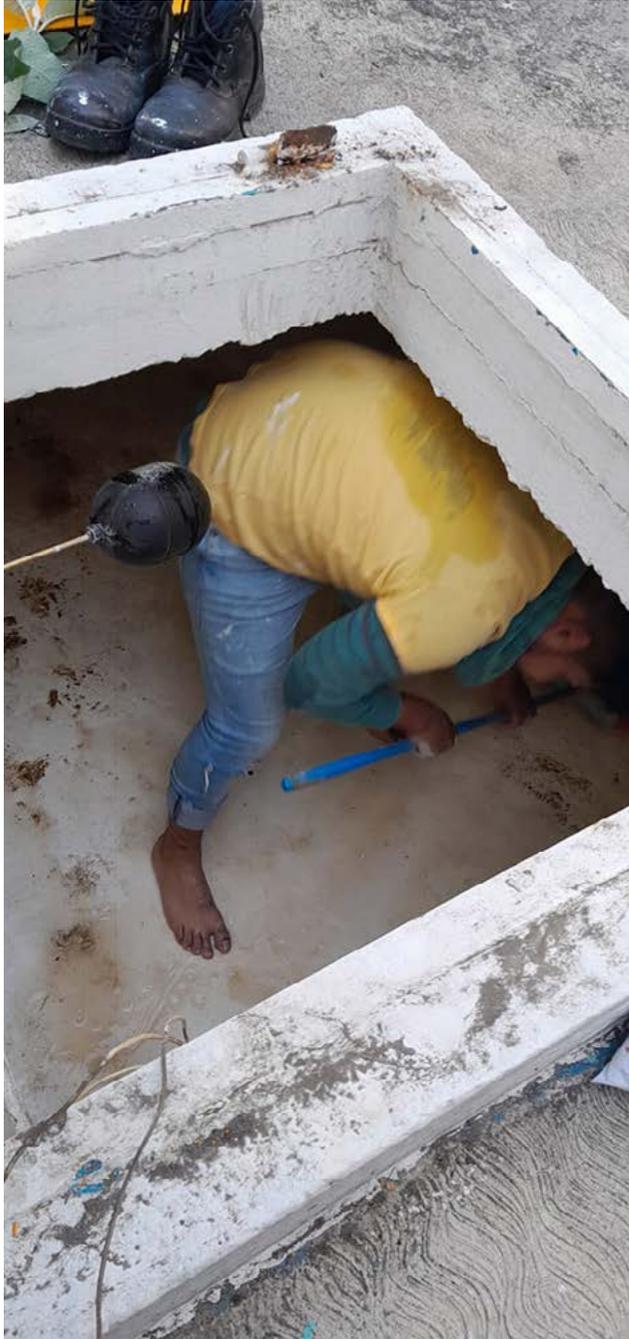
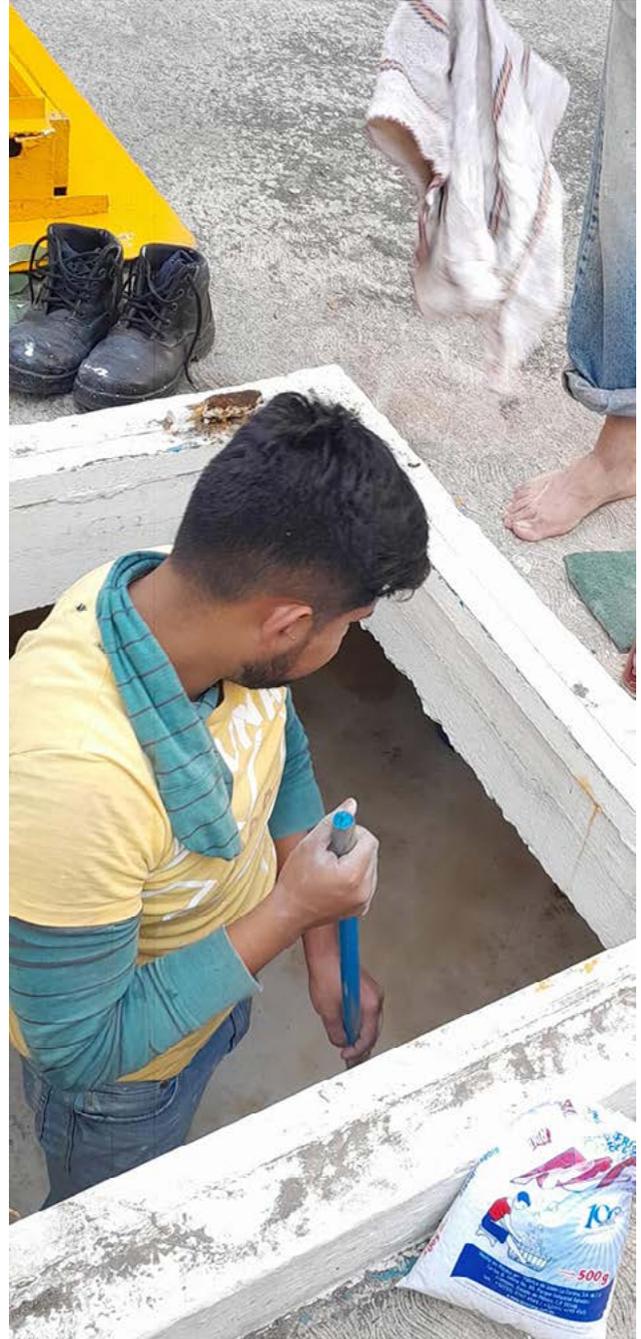
14. Cambio de pintura tipo alberca en cisterna.

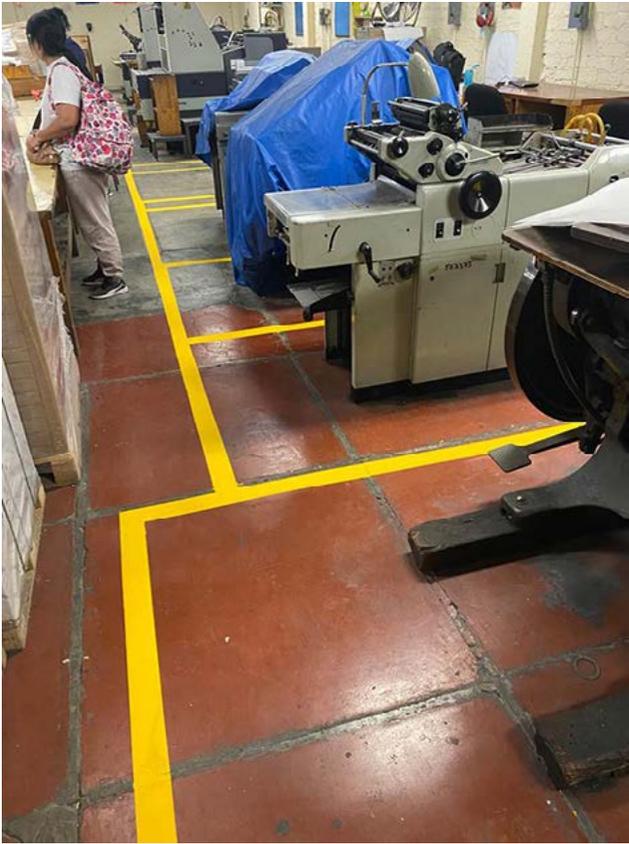
17. Aplicación de 6 m² de pintura de señalética de seguridad.

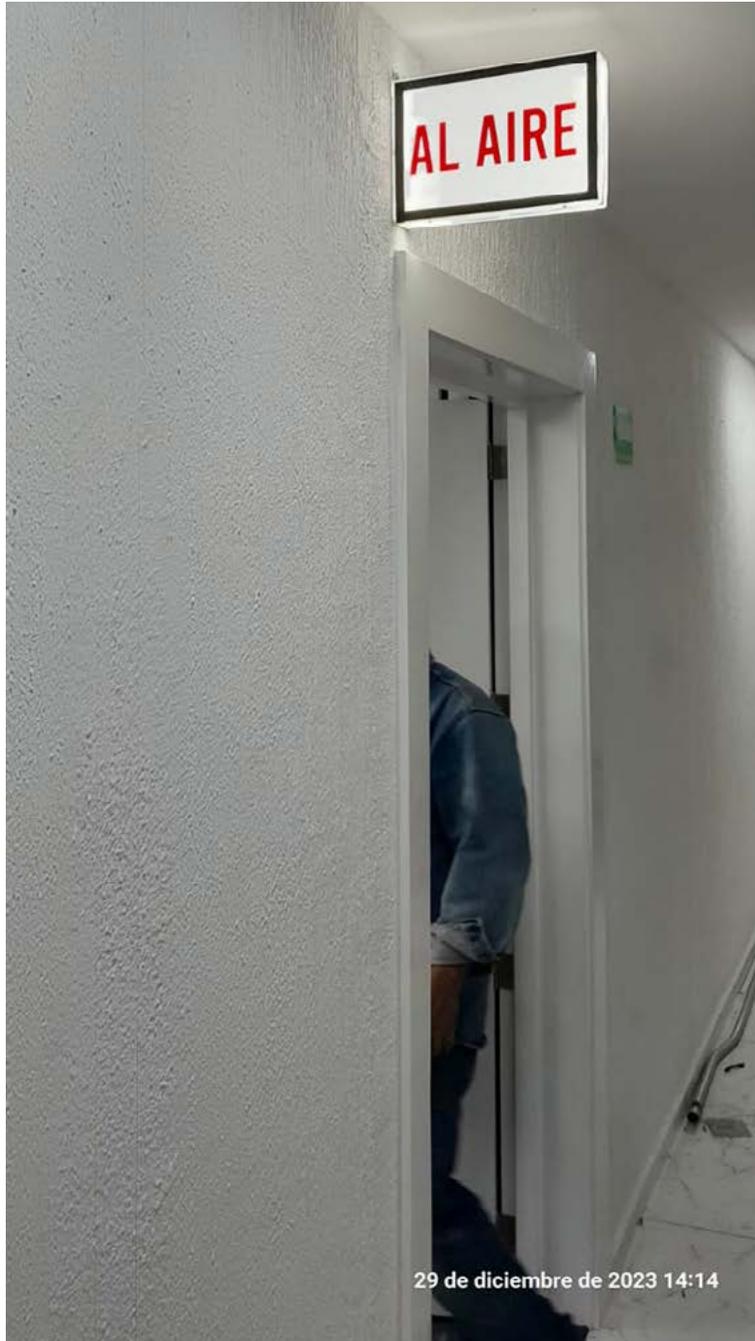
19. Instalación de HDMI y Audio en la Dirección General (CCH TV).

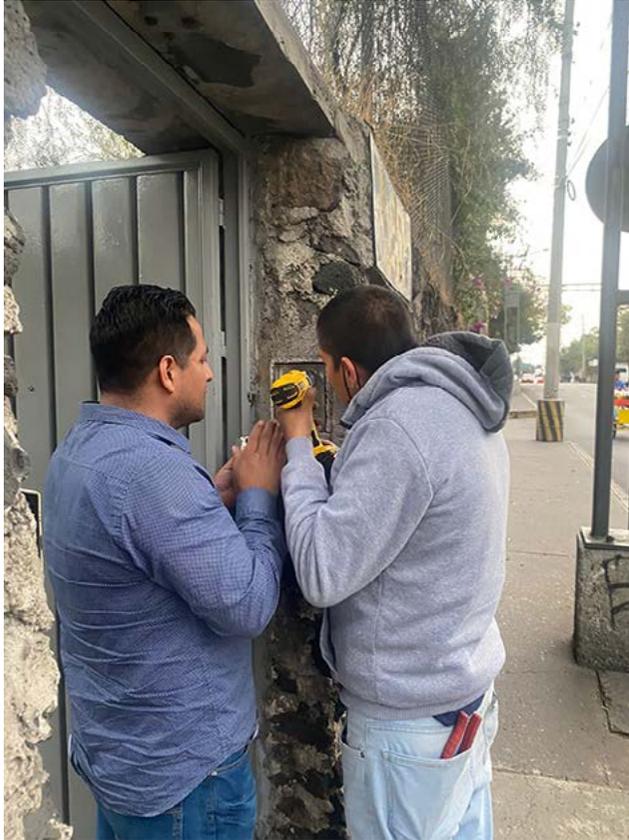
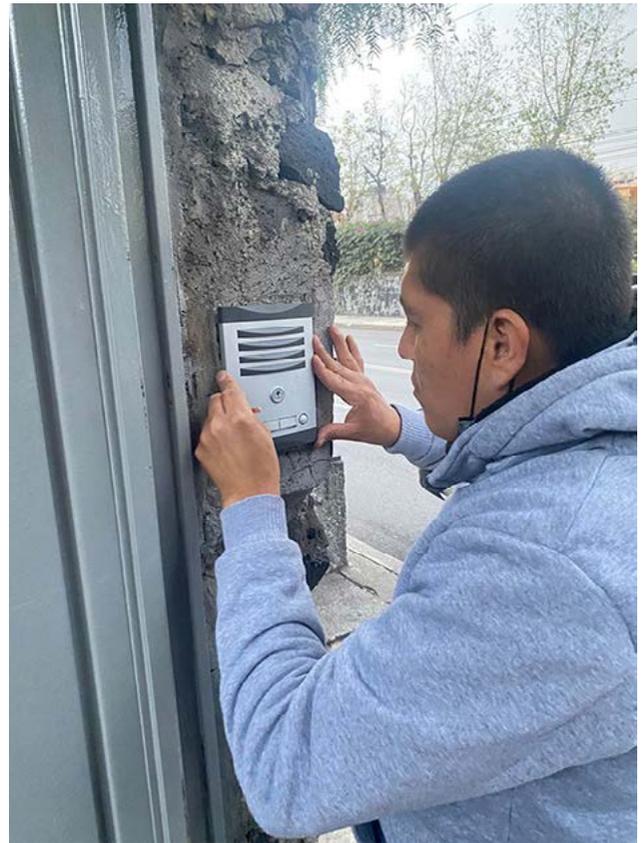
21. Sustitución y reconexión de intercomunicador en Avenida del Imán 5 Bis.

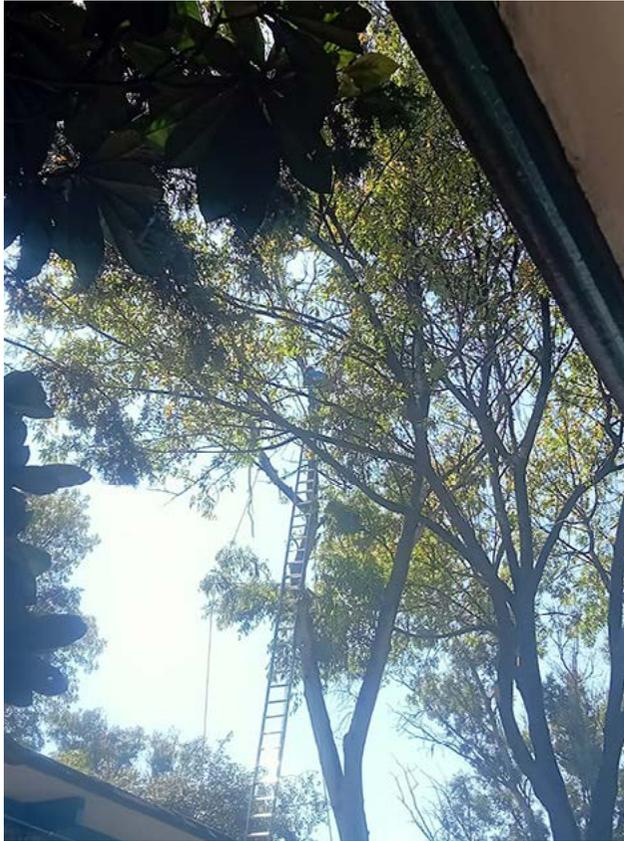
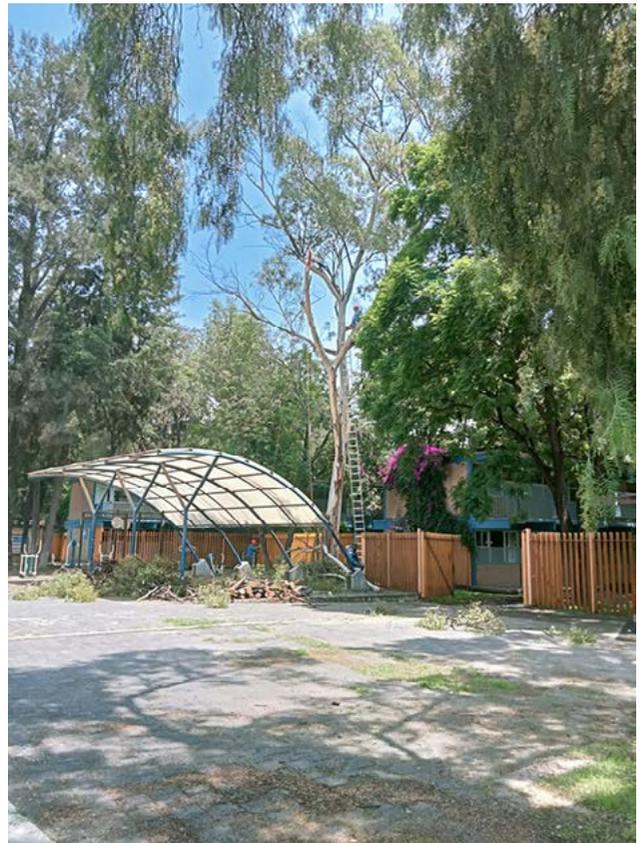
1. Poda alta y baja de 76 árboles.

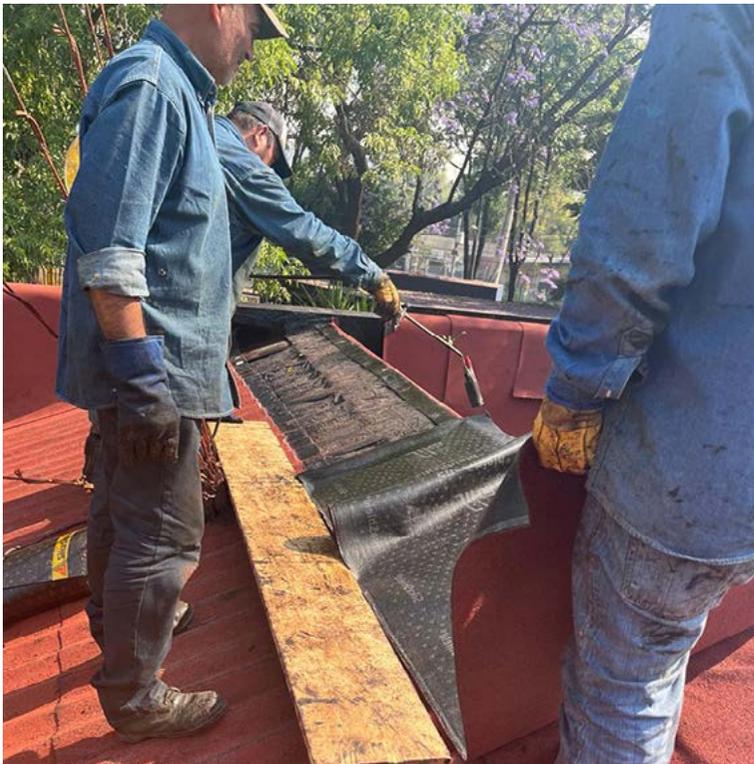
3. Impermeabilización de 1,115 m² de Audiovisual.

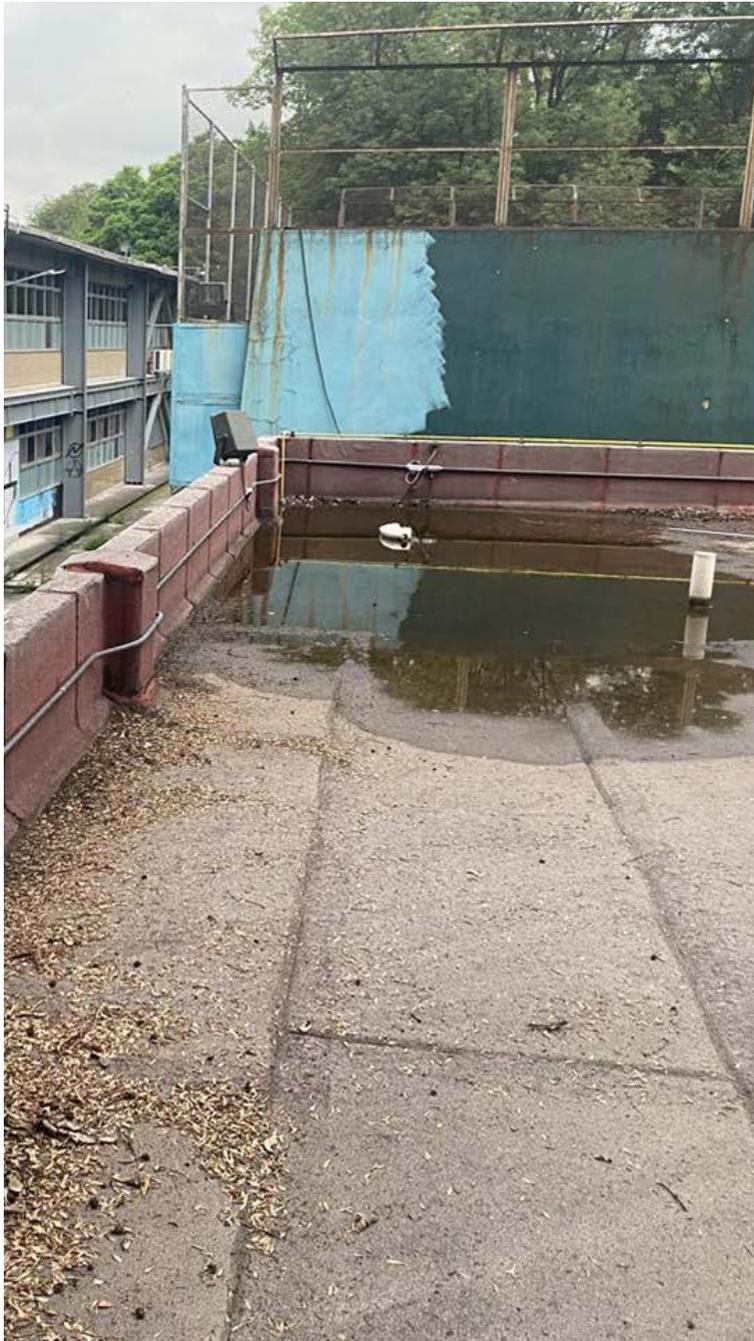
4. Impermeabilización de 156 m² de ex-comedor.

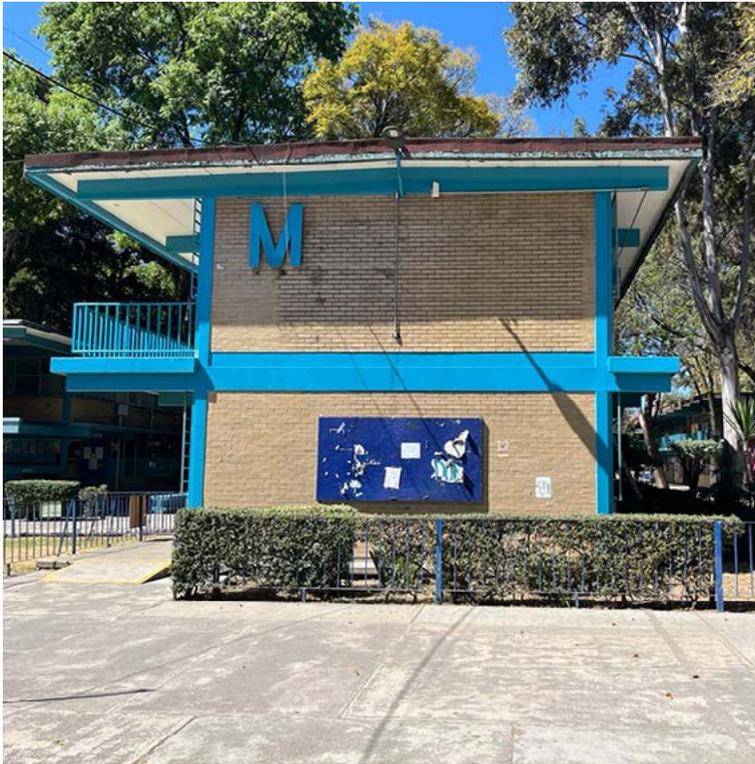
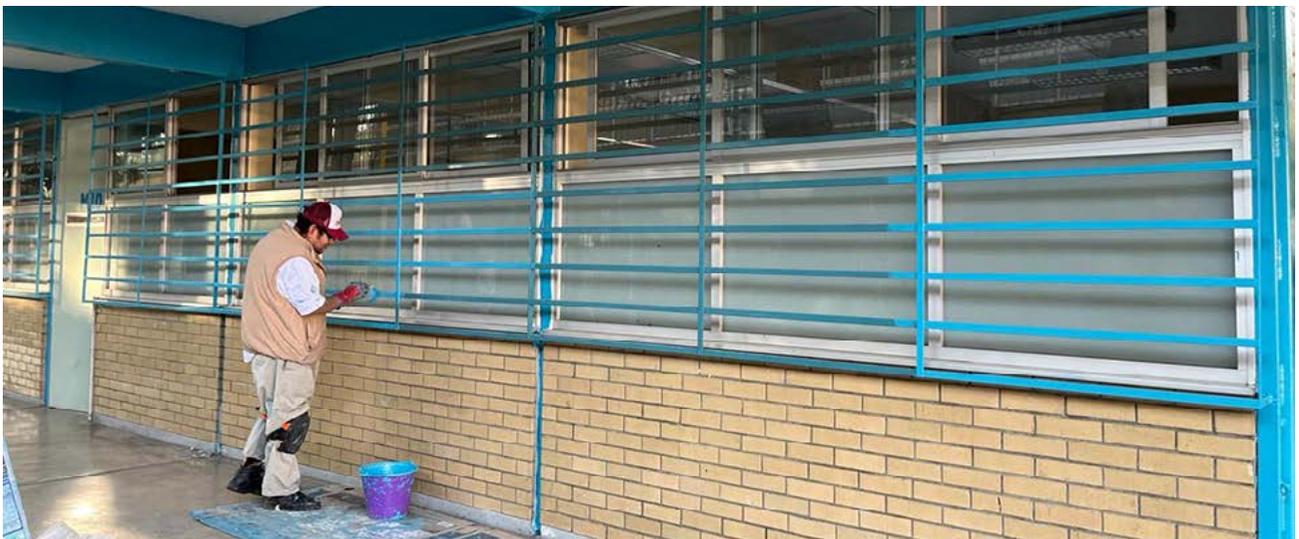
5. Pintura en 1,470 m² en edificios M, O, K e Imprenta.

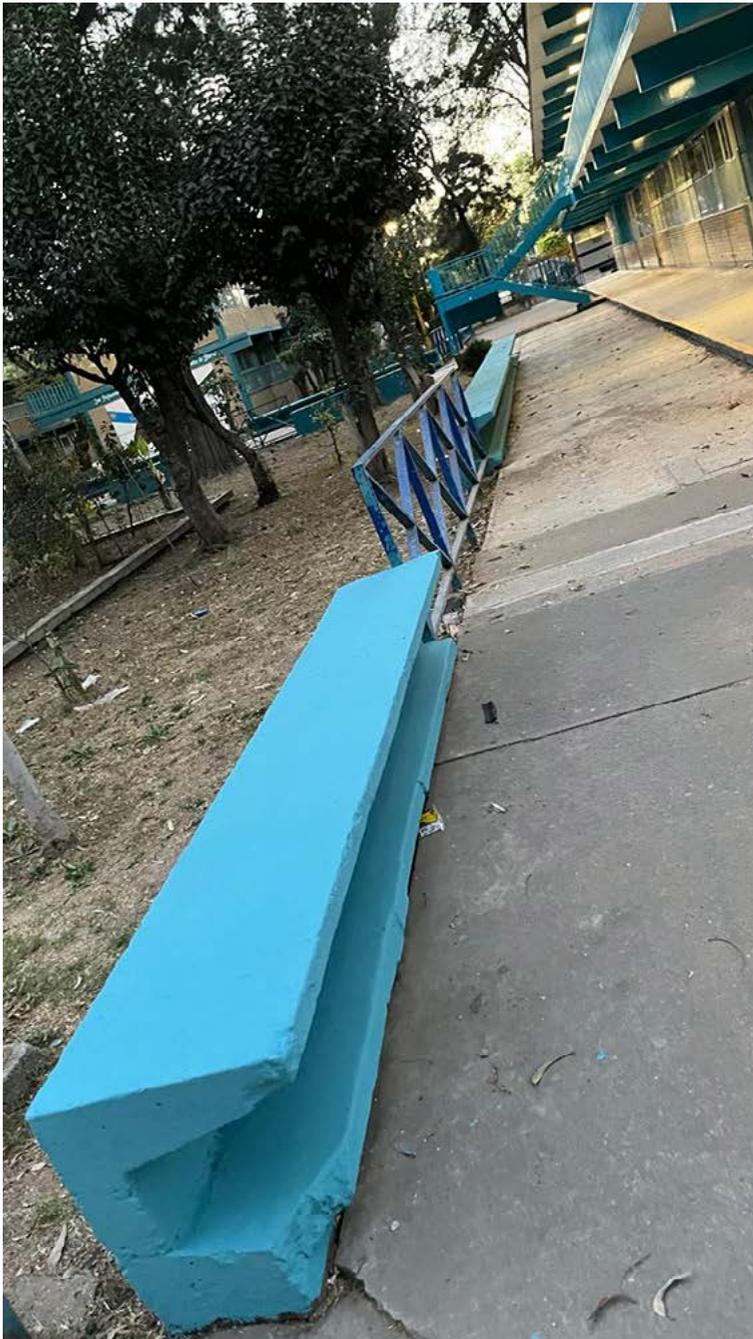
6. Pintura en 706 m² en bancas de concreto.

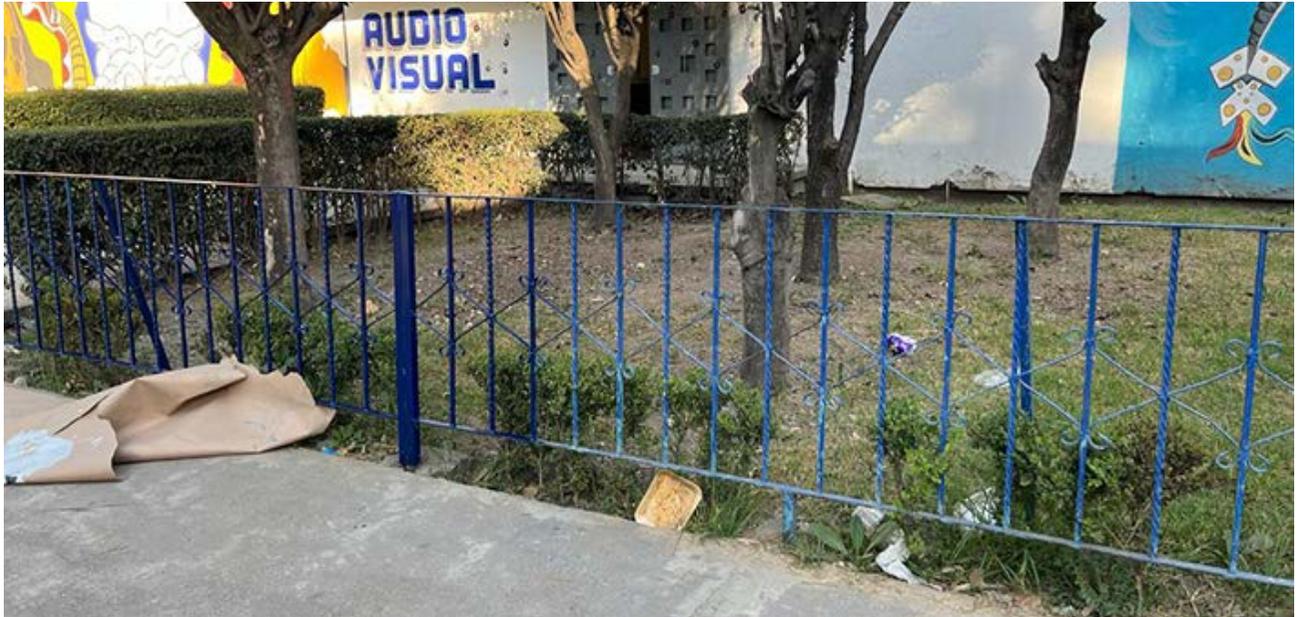
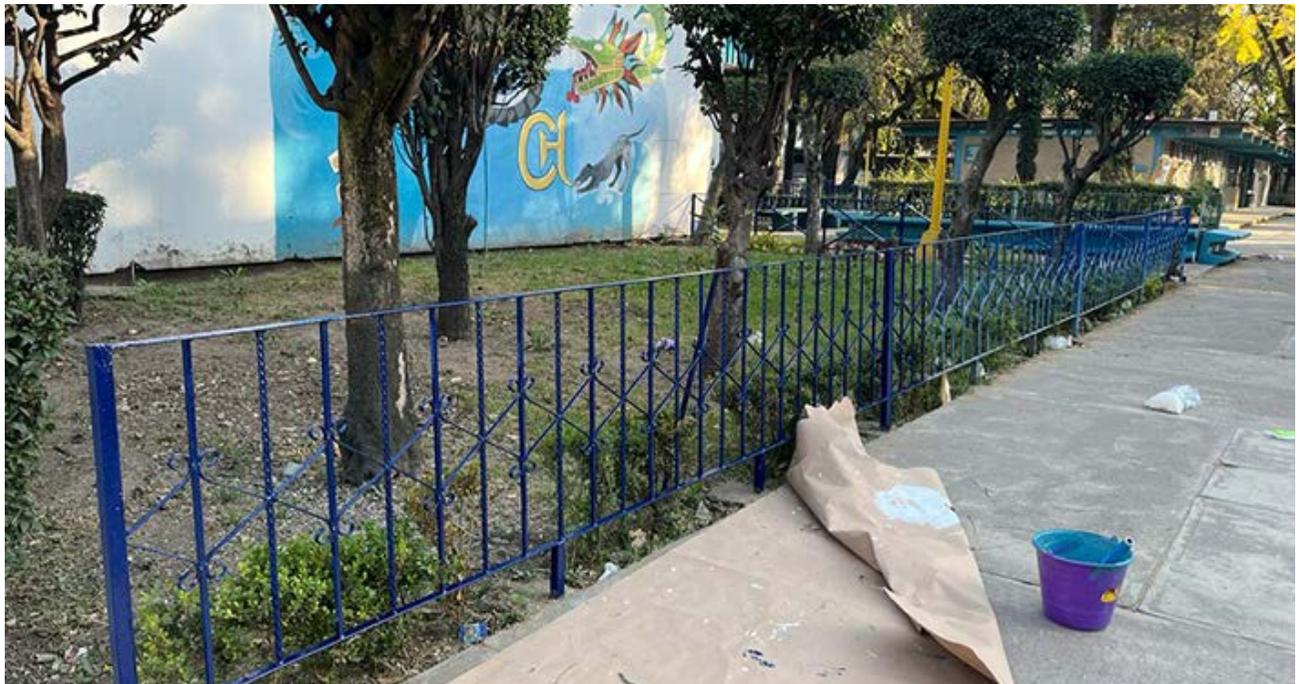
7. Pintura en 272 m² en barandales de las jardineras.

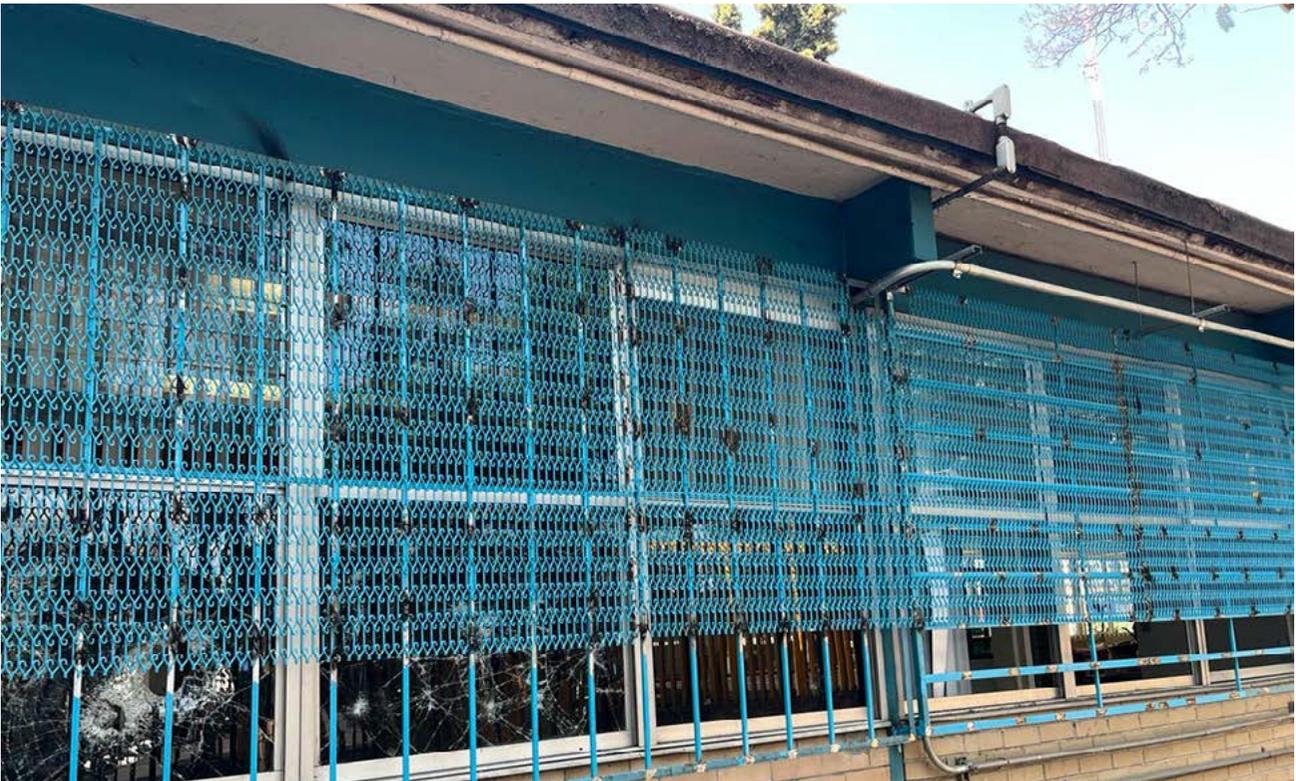
8. Protecciones de herrería en edificios Imprenta y K.

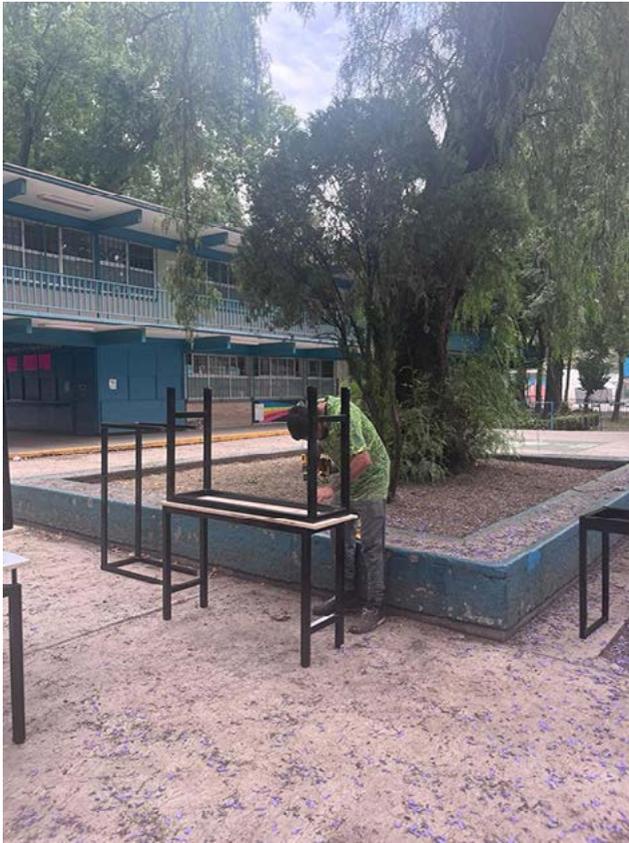
9. Mantenimiento a 100 mesas binarias.

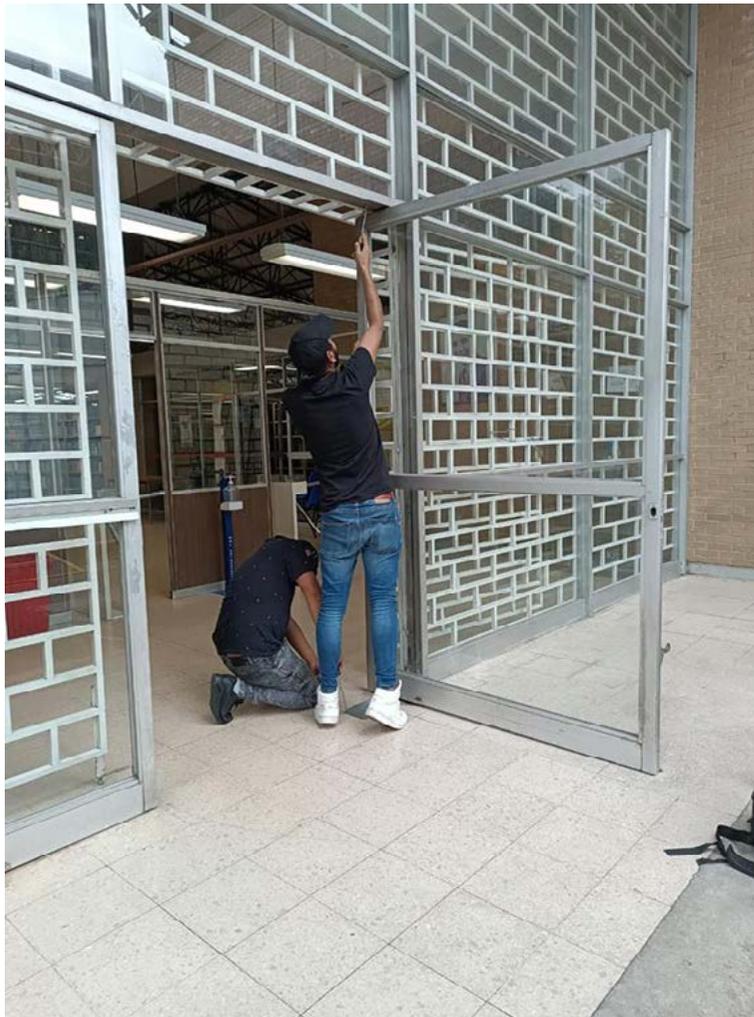
2. Mantenimiento a puerta de acceso de aluminio.

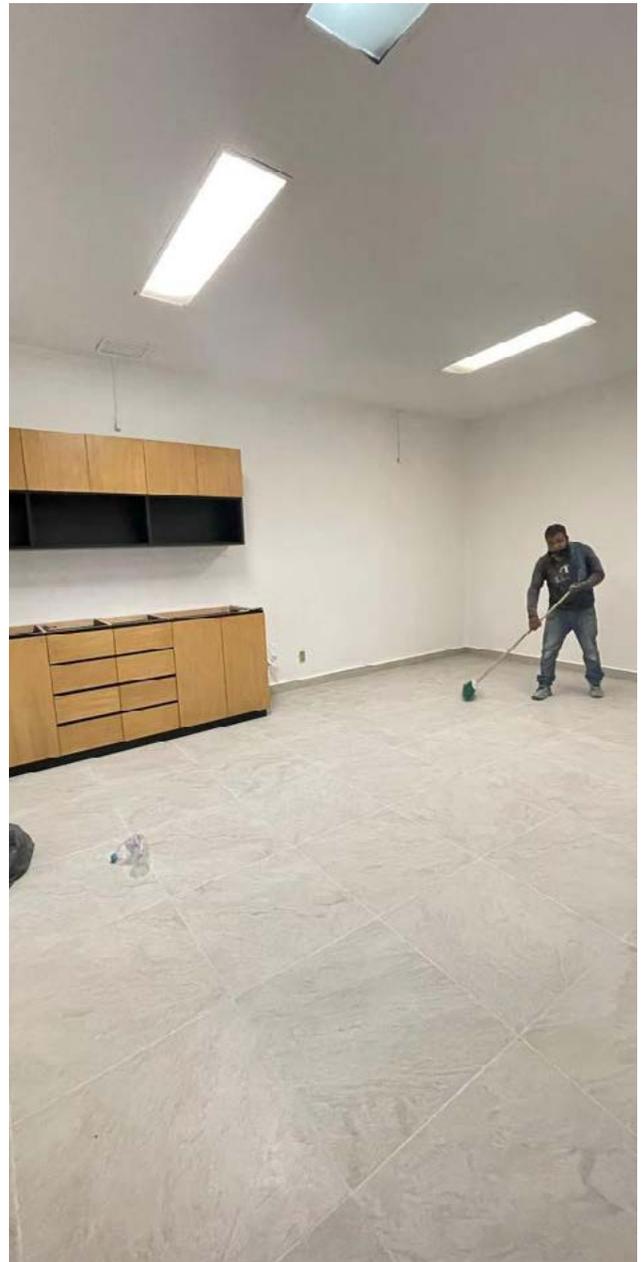
3. Mantenimiento a 5 m² de piso cerámico y zoclo en comedor de edificio Audiovisual.

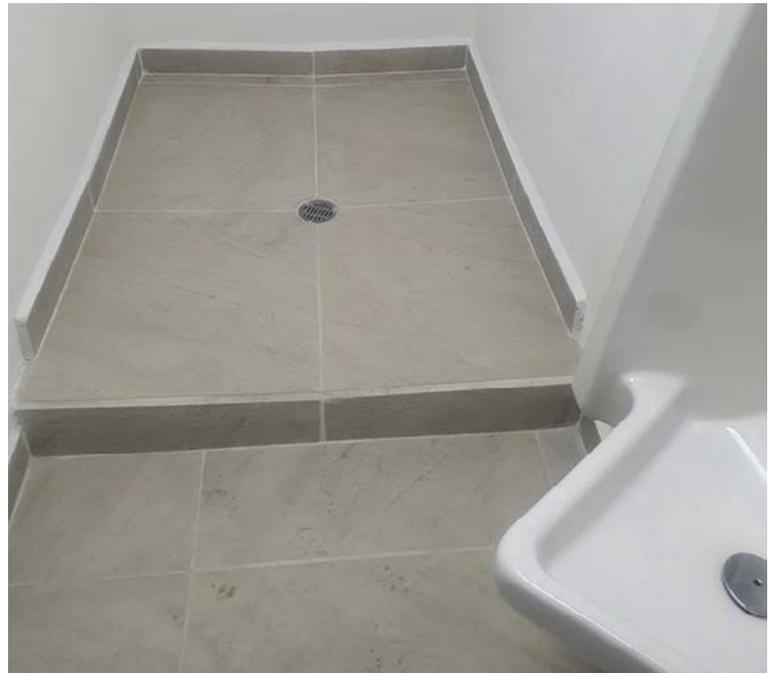
4. Mantenimiento a sanitarios en área de impresiones, colocación de piso cerámico, salidas hidráulicas, sanitarias y eléctricas.

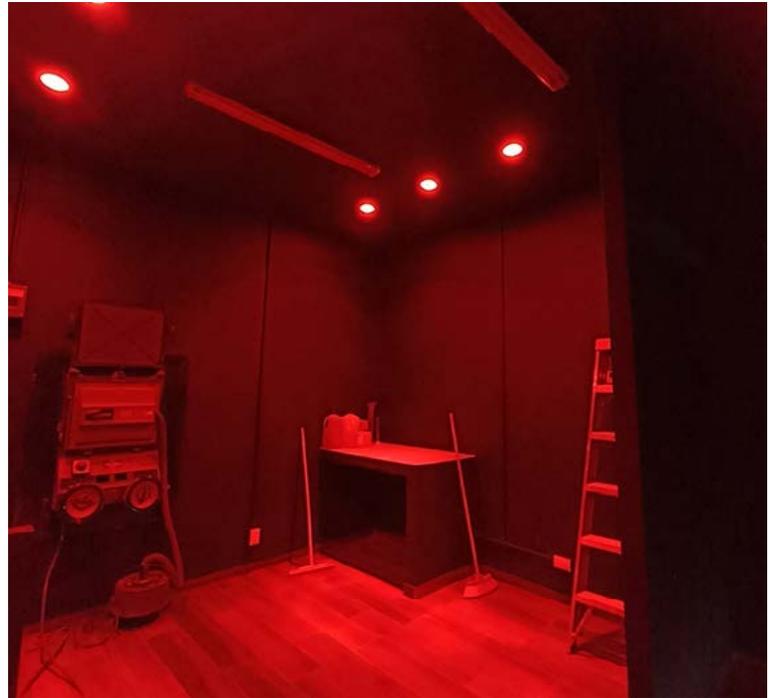
5. Mantenimiento a cuarto oscuro de fotografía, distribución de circuitos eléctricos, tablero nuevo, contactos, luminarias, tratamiento contra la humedad, repellado y pintura.
