Gaceta
CCH

Suplemento
3 de mayo de 2024

TRABAJOS DE MANTENIMIENTO INVIERNO 2023

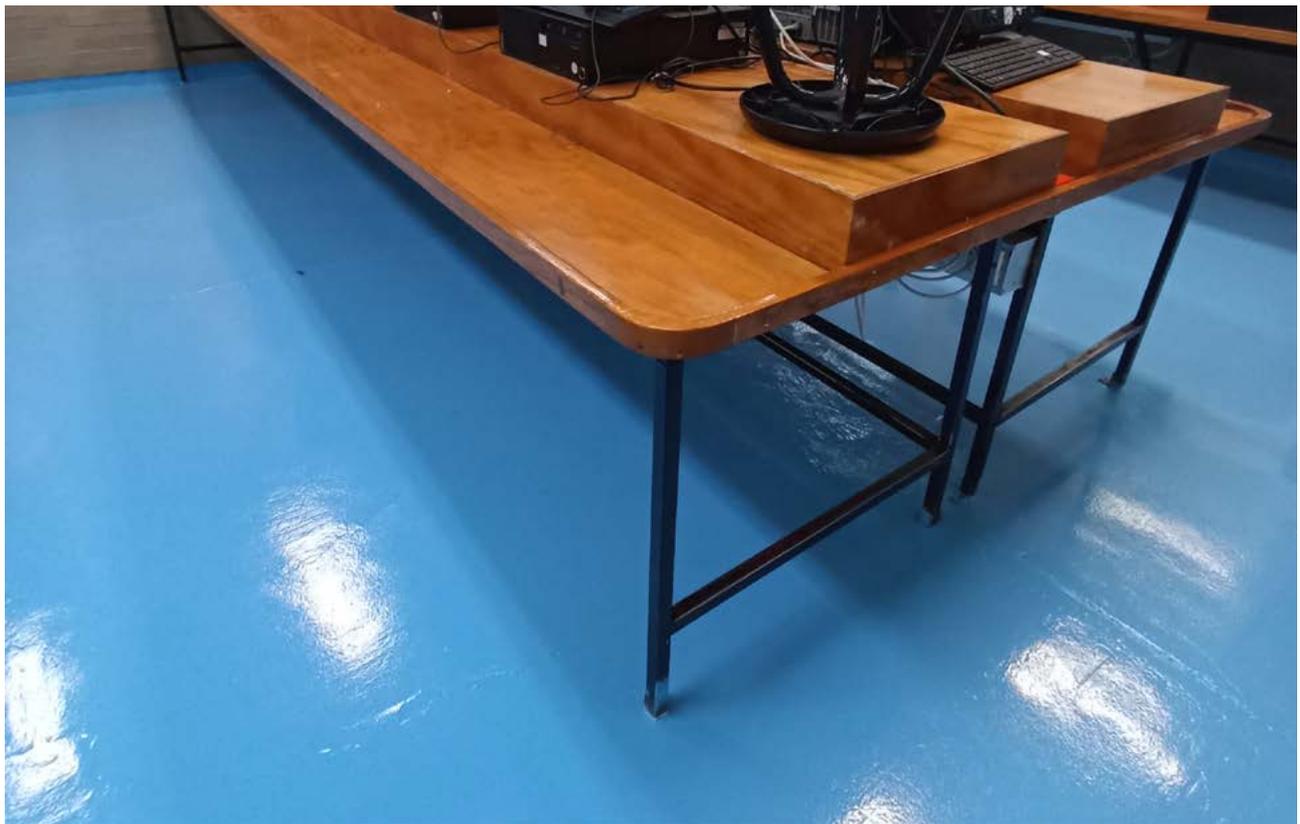
8. Pintura epóxica a 455.33 m² de piso de Laboratorio de Cómputo, en edificio B.

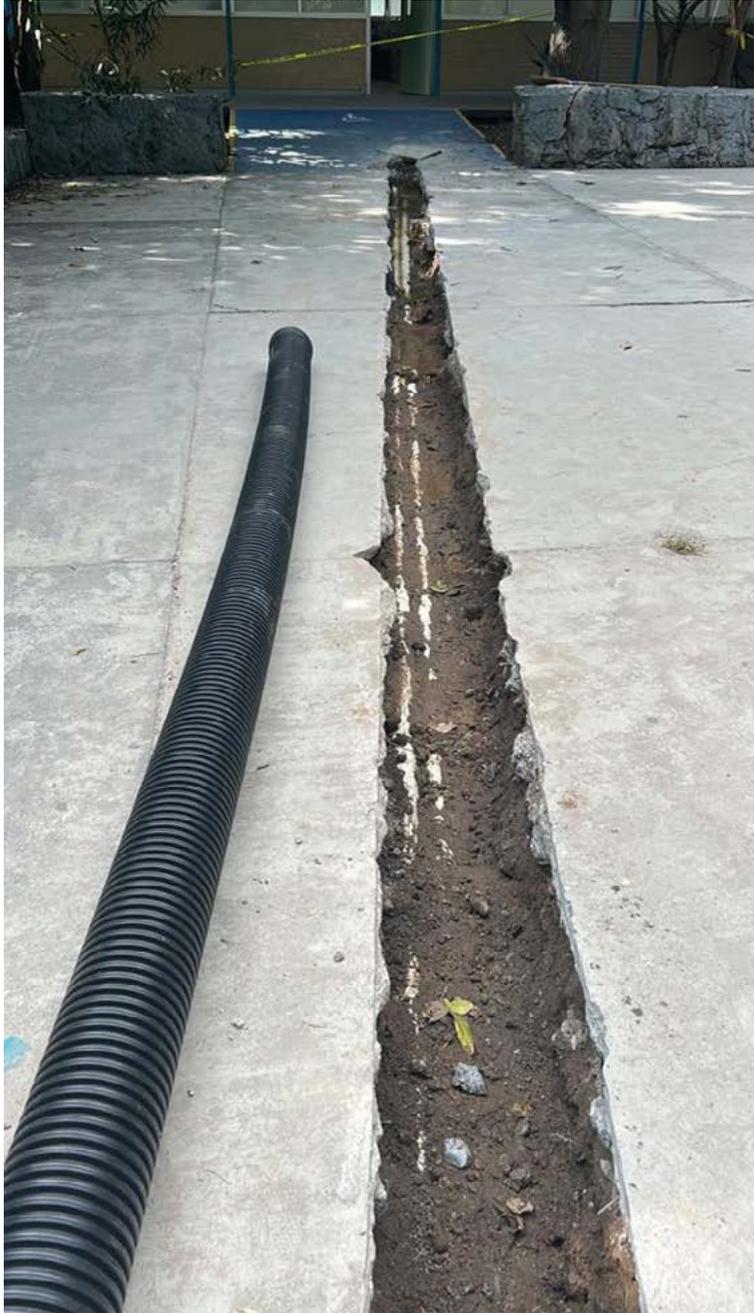
9. Sustitución de 16 m de línea sanitaria.

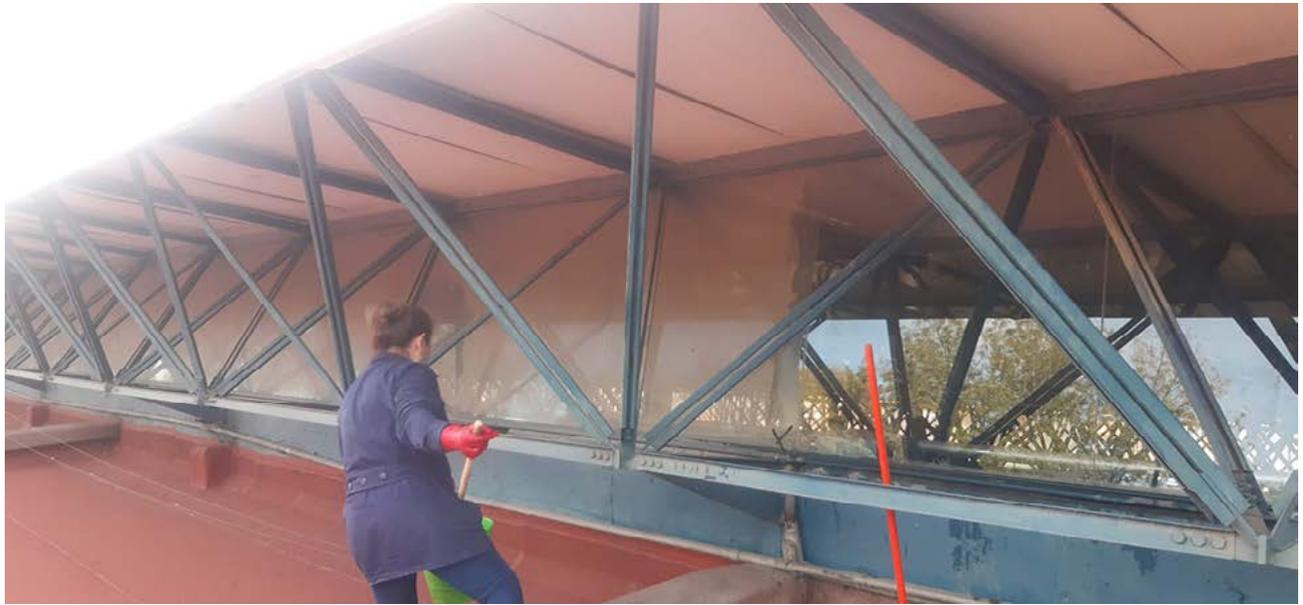
10. Limpieza profunda a 582.62 m² de cancelería y herrería.

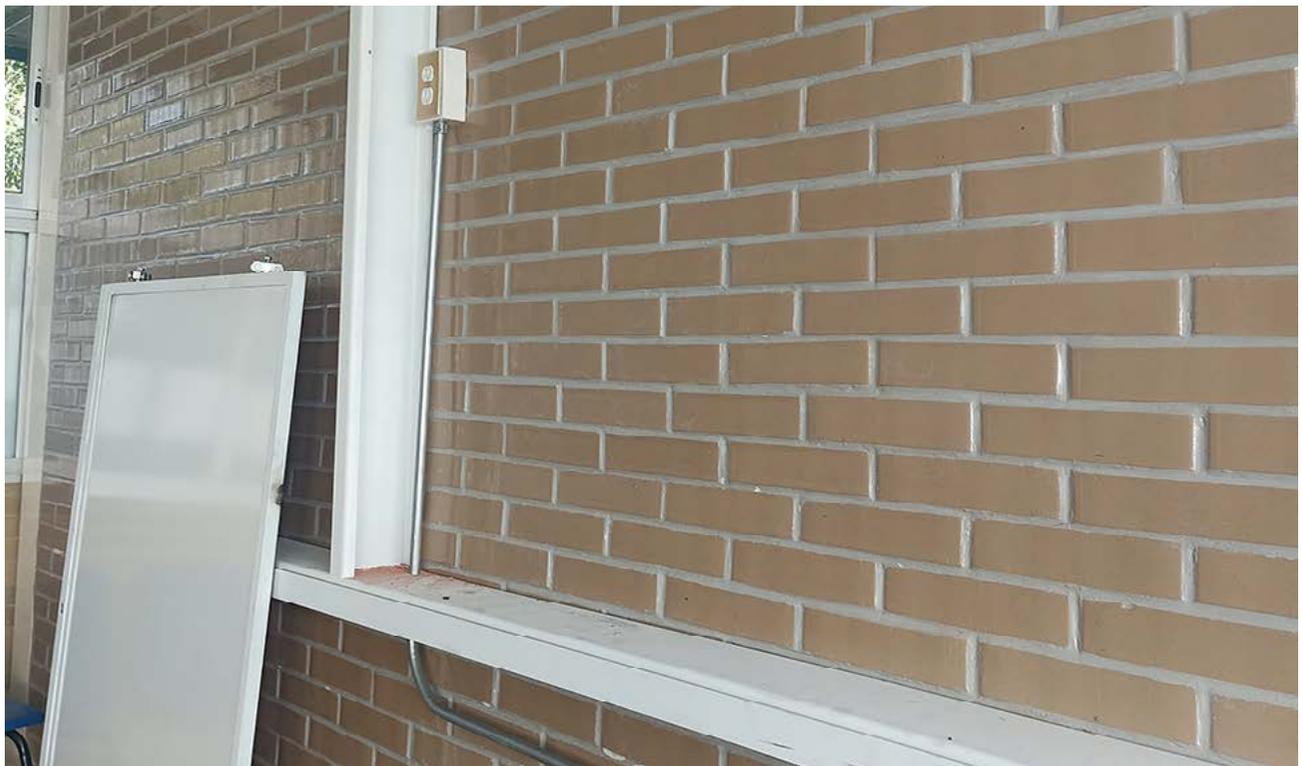
12. Instalación eléctrica y de datos para conexión de pantallas de 65" en los edificios D, P y W.

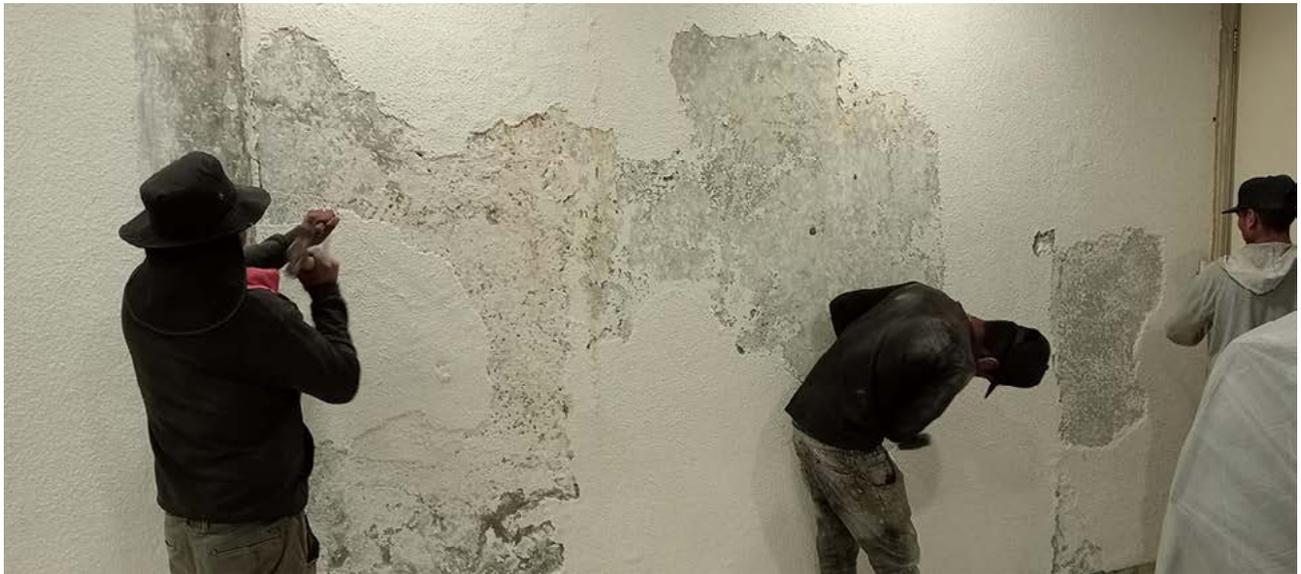
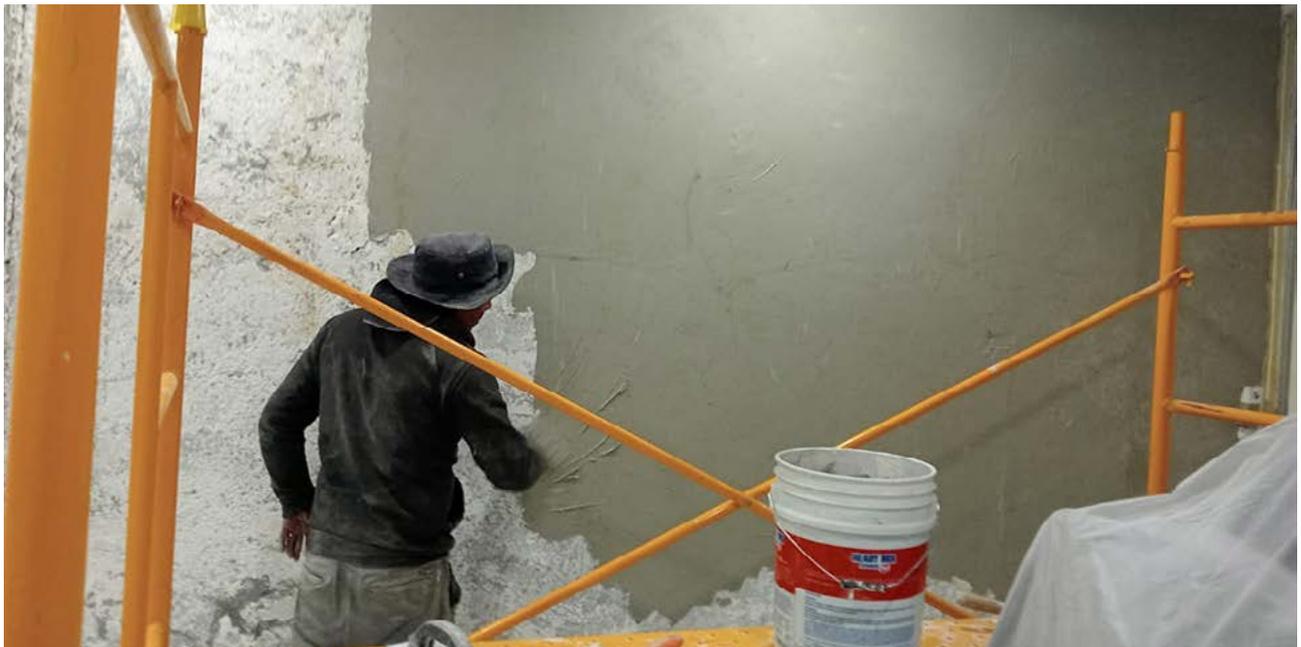
13. Pintura, repellado e impermeabilización en 229 m² de muros de edificio Audiovisual.

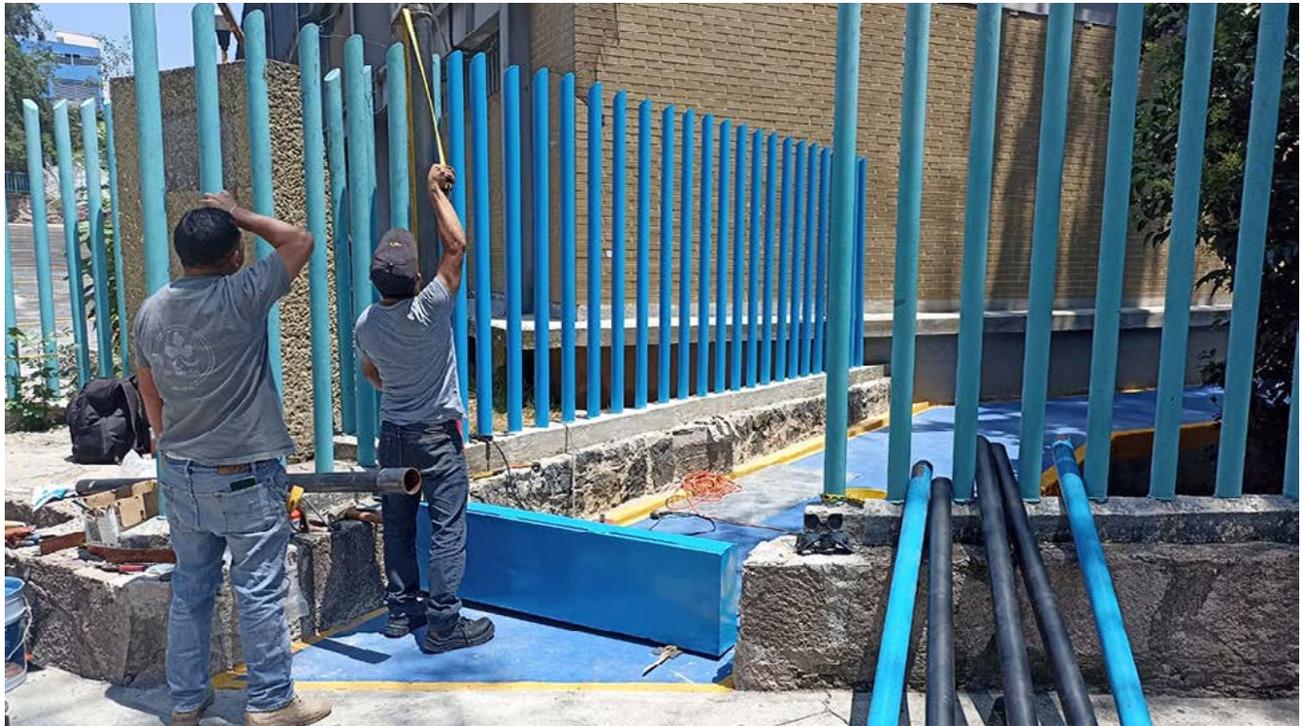
15. Desmontaje y puerta nueva de acceso del Siladin, 1 pieza.

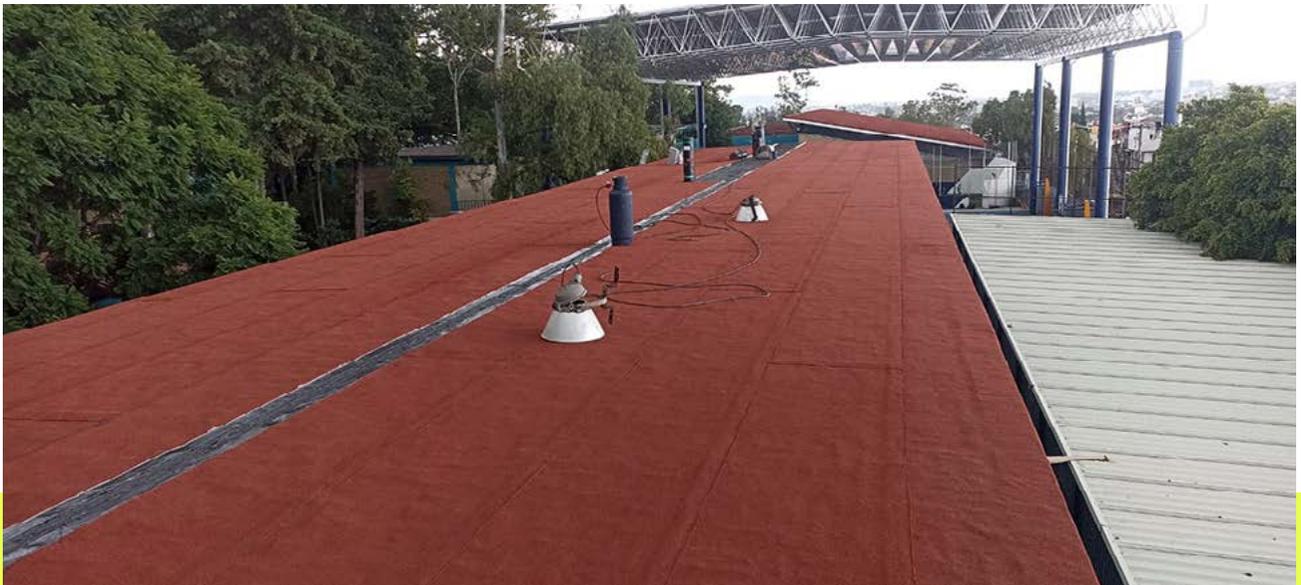
17. Mantenimiento a 400 m² de membrana prefabricada en losa maciza del edificio PEC-1.

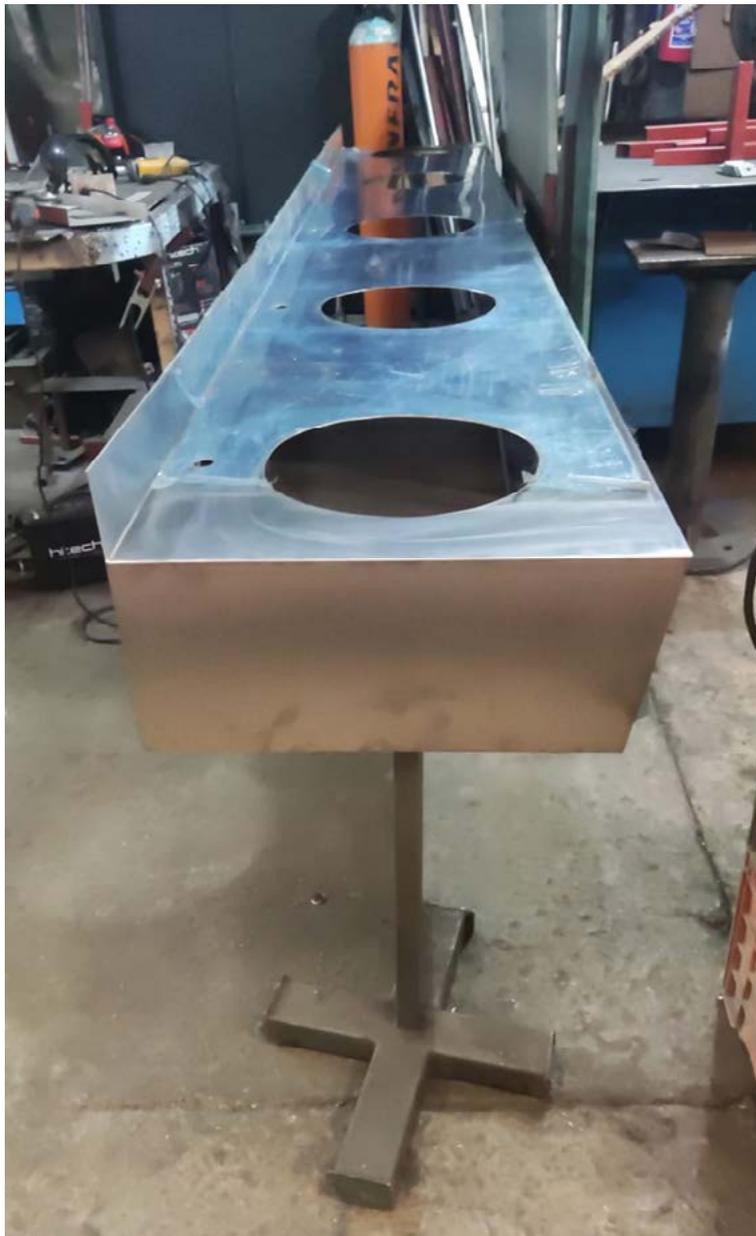
22. Colocación de lavabo de acero inoxidable en sanitarios de alumnas edificio A, 1 pieza.

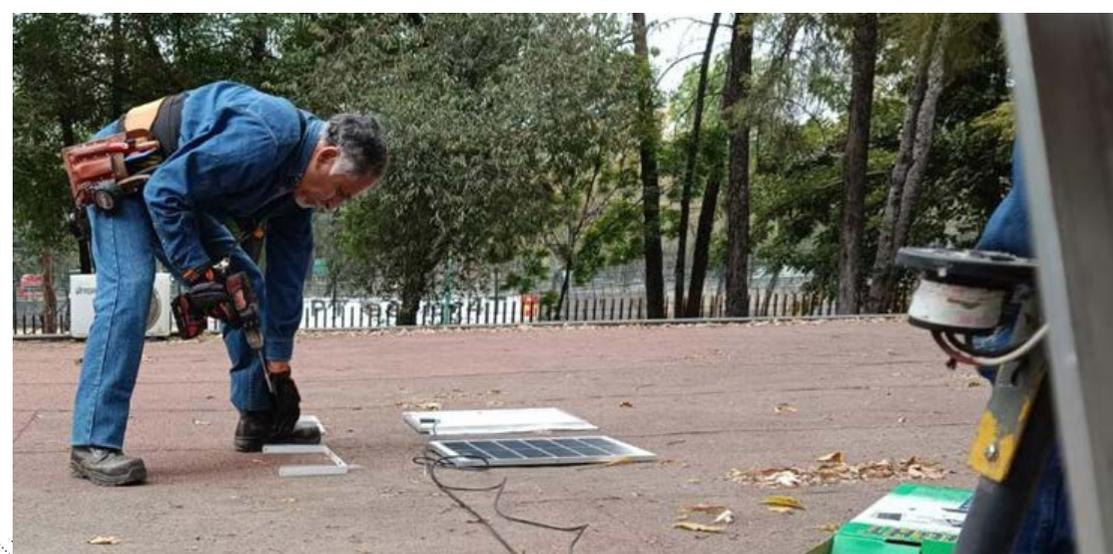
6. Colocación de 15 reflectores en andadores, pasillos y explanadas.

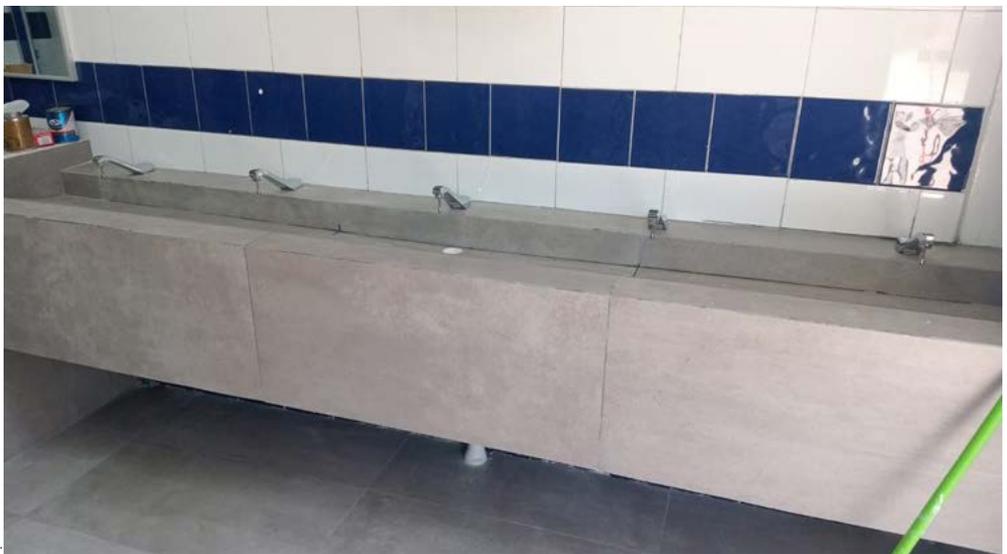
7. Modificación de línea hidráulica y sanitaria, con cambio de muebles sanitarios, 20 piezas.

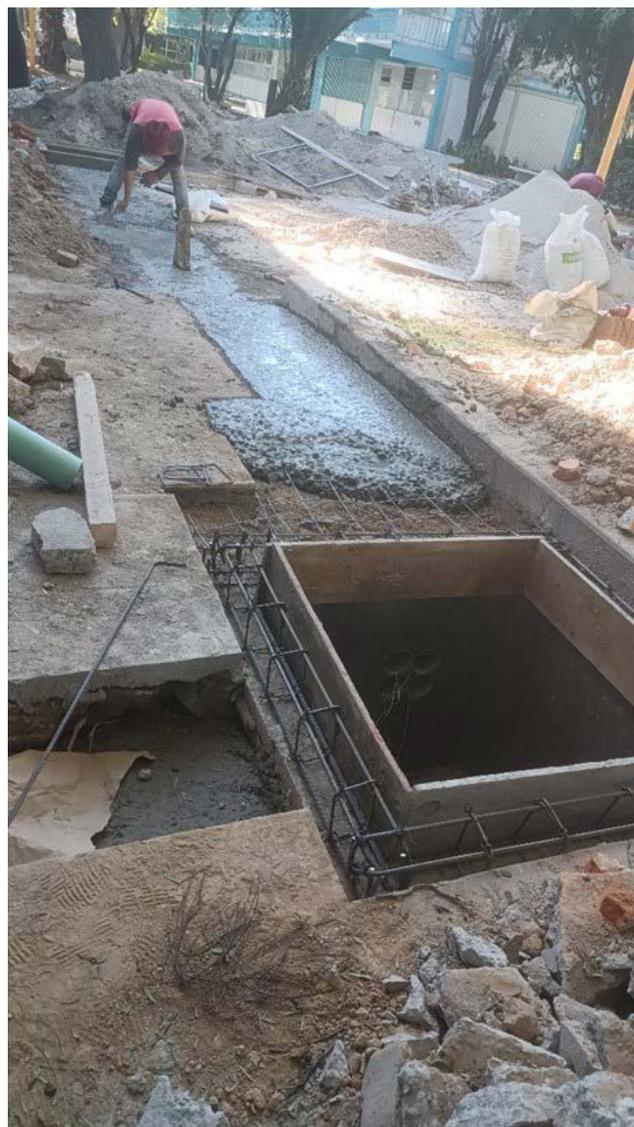
8. Fabricación de trayectoria para alimentadores eléctricos, incluye reparación de registros de 130 mm.

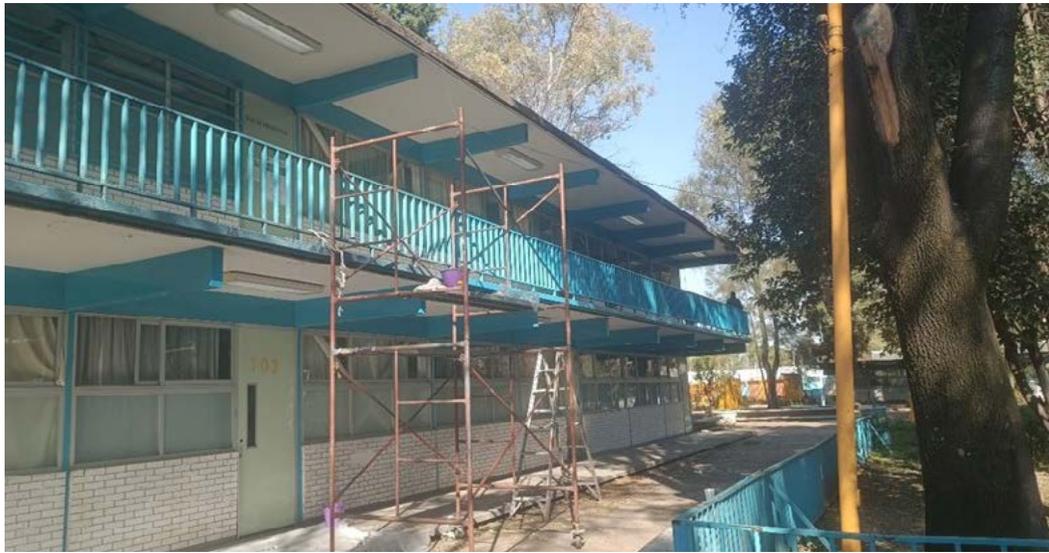
9. Aplicación de pintura a 1,900 m² de fachadas de edificios I, L, CREPA y M.

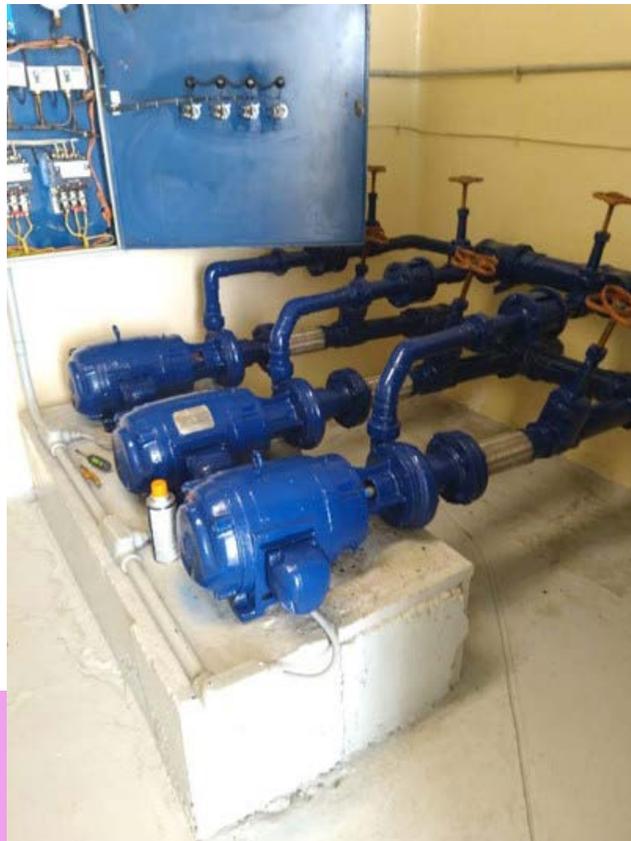
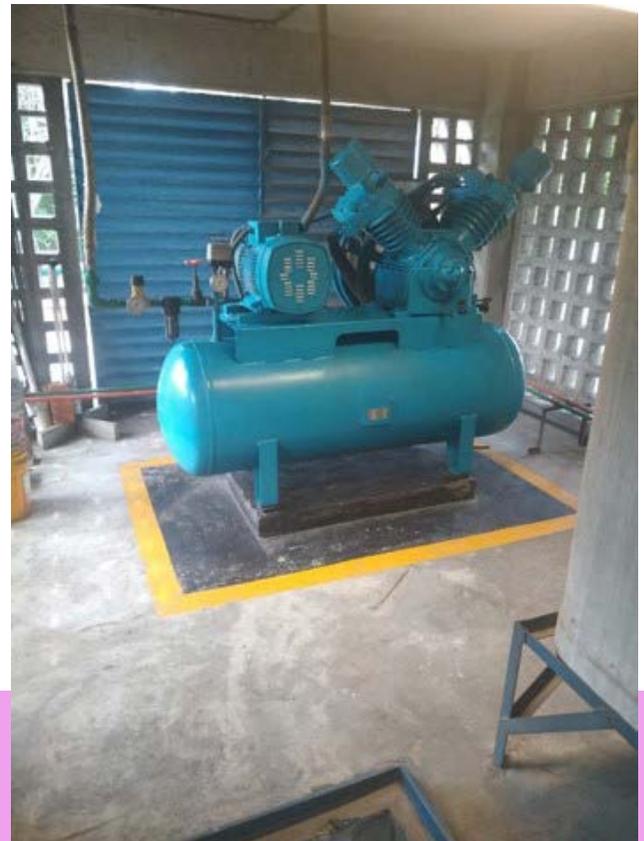
10. Mantenimiento preventivo a equipos hidroneumáticos, equipo de bombeo y vacío en Siladin, 18 servicios.

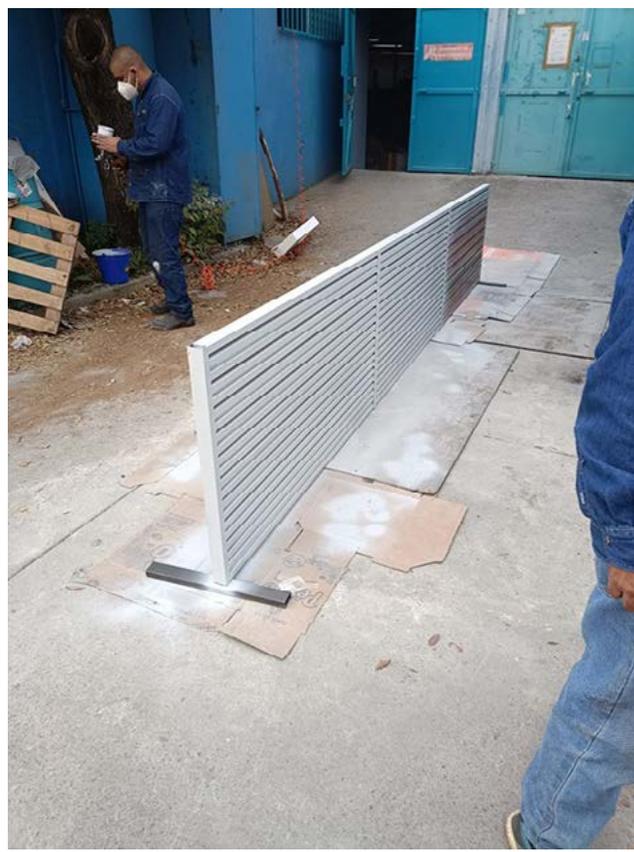
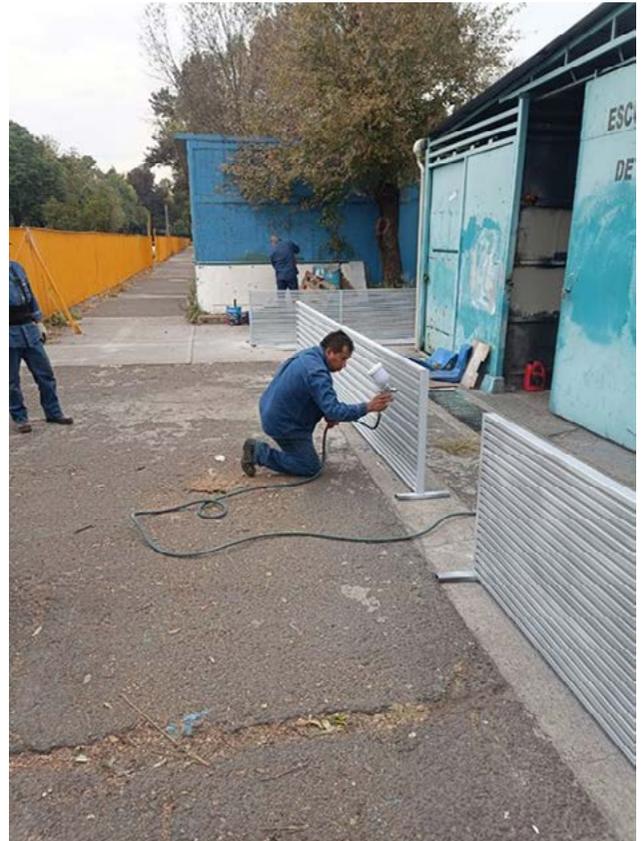
13. Fabricación de ventilas tipo Louver de 20 mm.

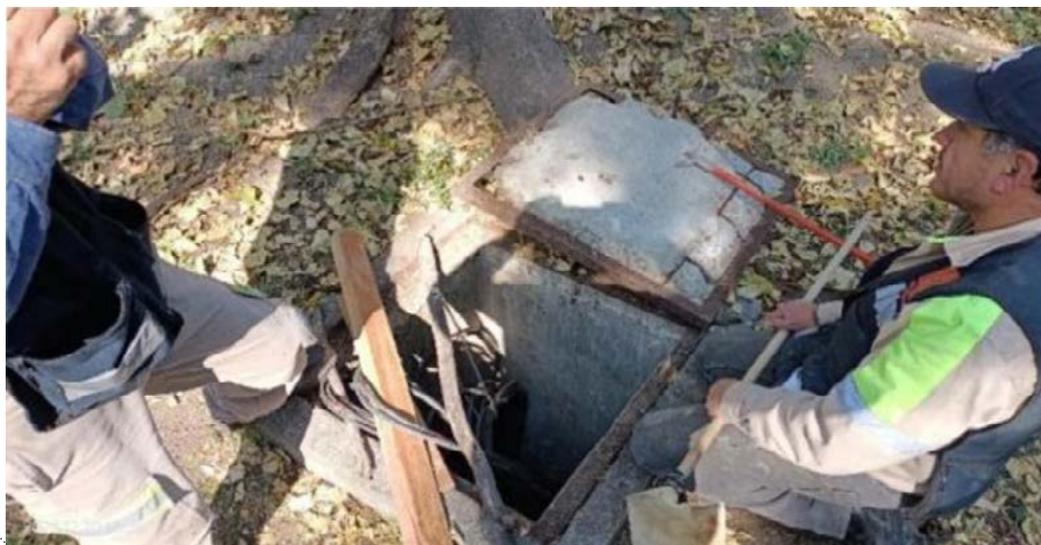
14. Reparación de alimentadores eléctricos del edificio N; mantenimiento de alimentadores de los edificios K y L. Mantenimiento a tableros eléctricos de los edificios N, K y L, realizados 600 mm.

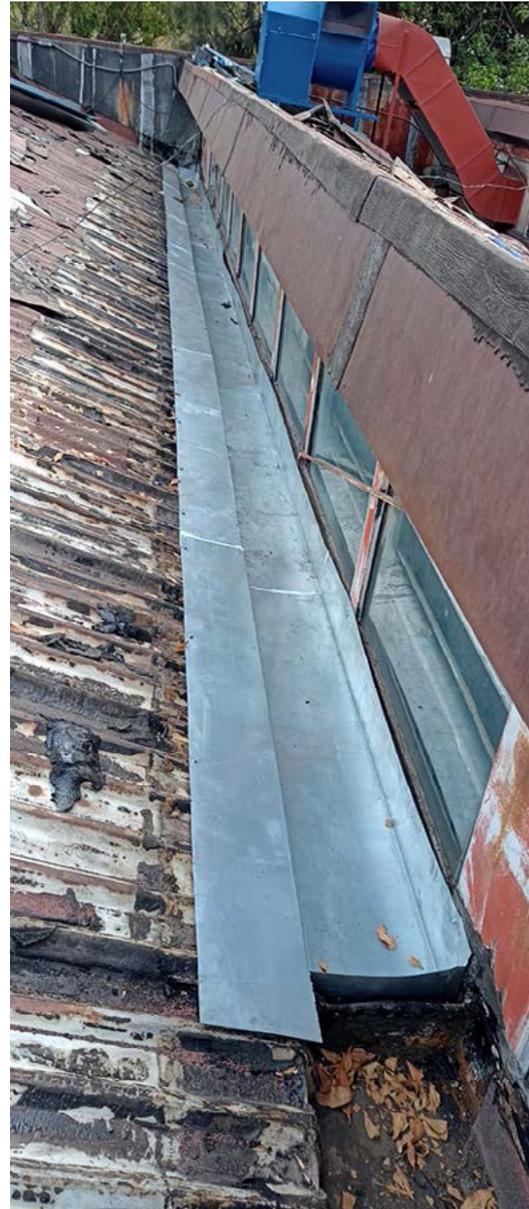
3. Cambio de canalones de lámina en edificio de Mantenimiento, 8 piezas de 28.36 m².

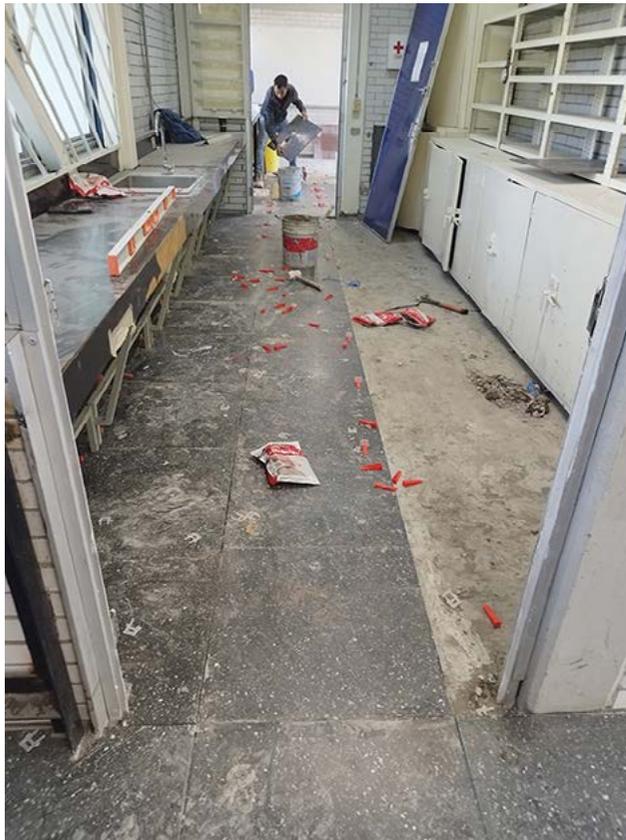
4. Colocación de 222 m² de piso de laboratorio de edificio L.

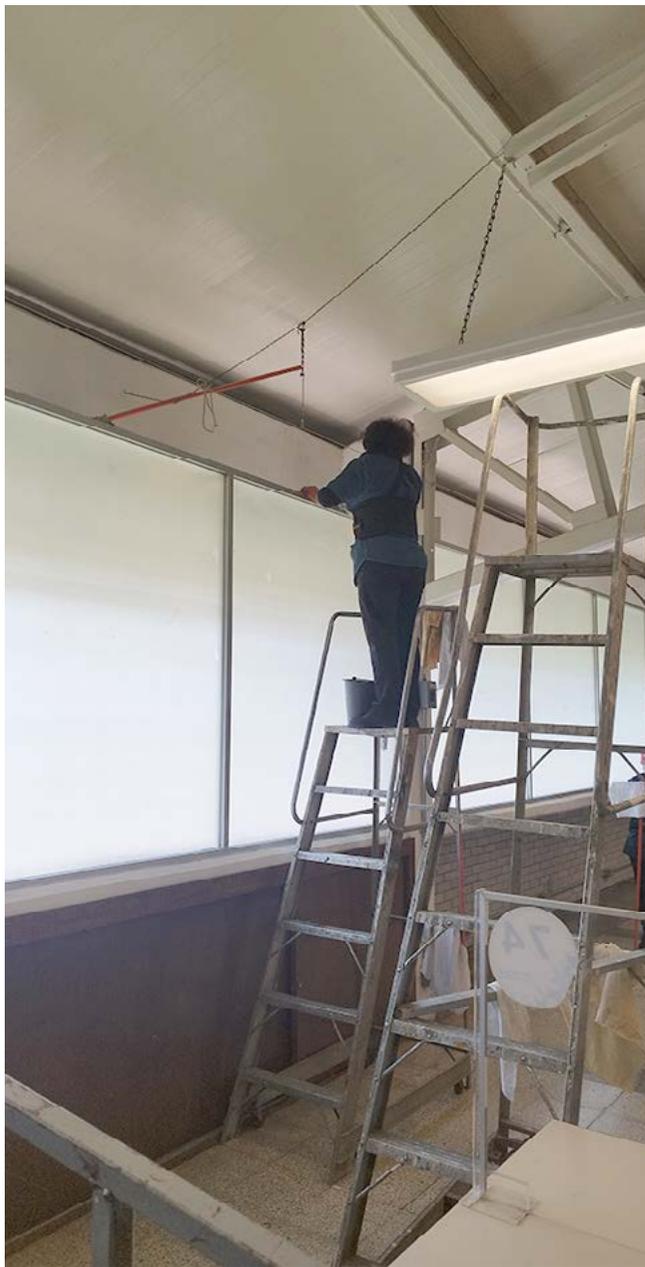
6. Limpieza profunda de 1,553 m² de Biblioteca.

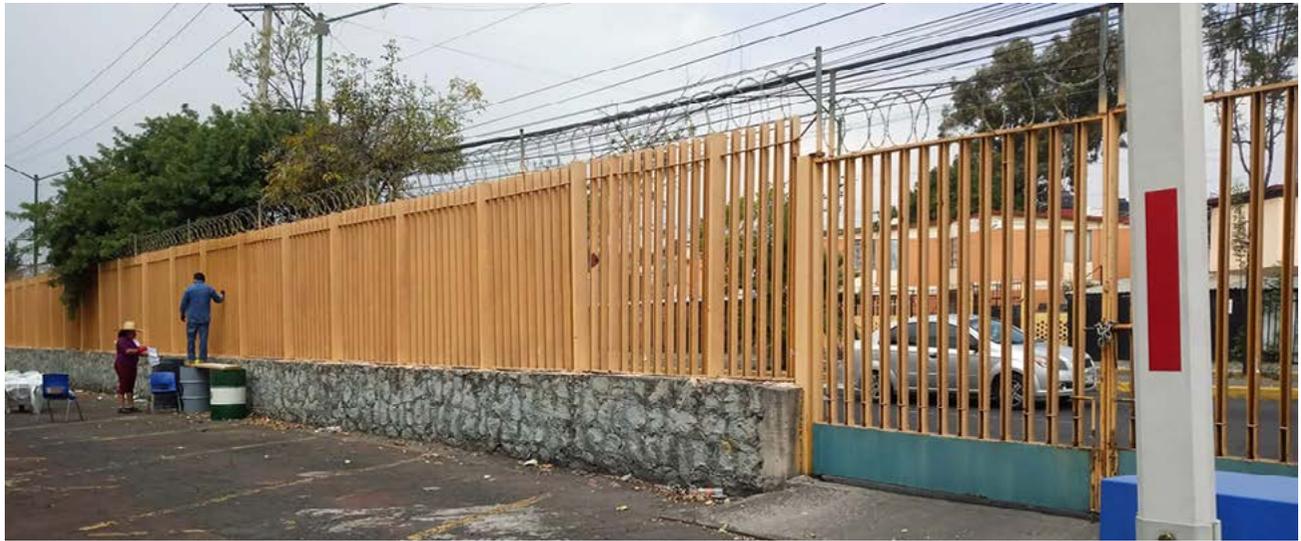
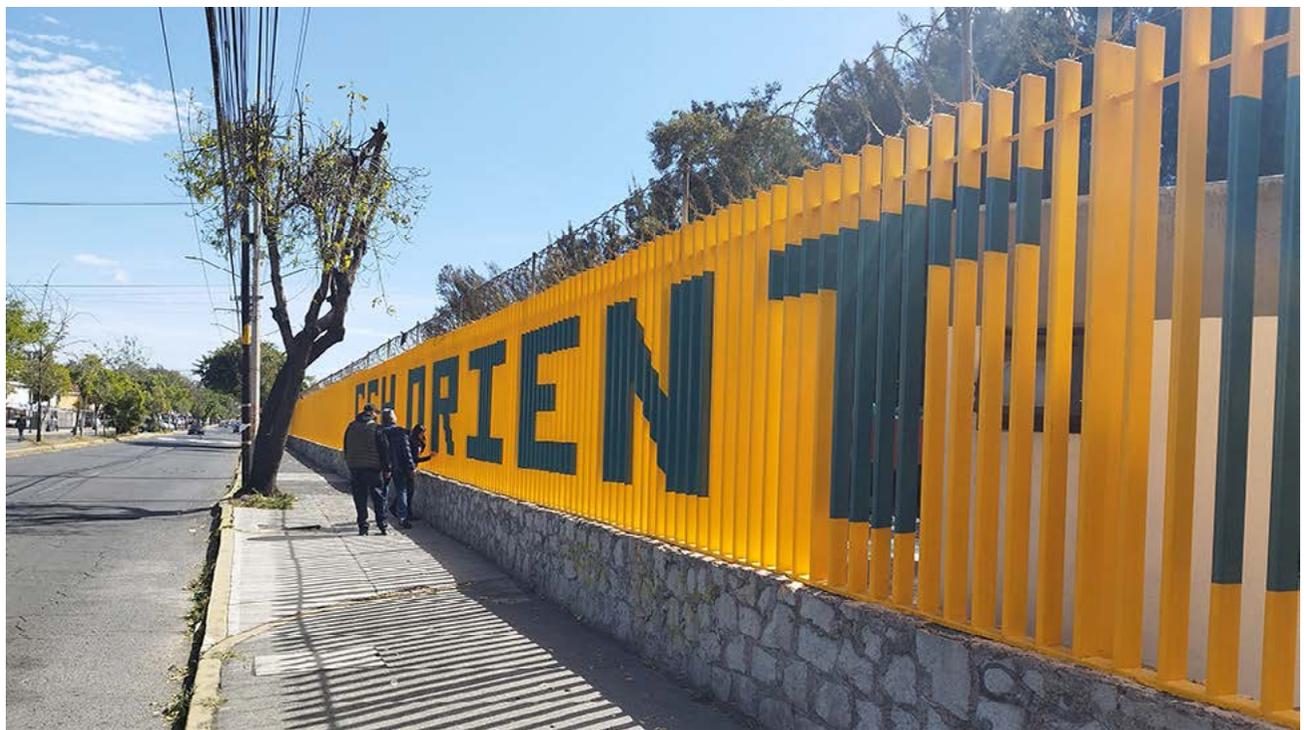
8. Pintura perimetral en 1,611 m².

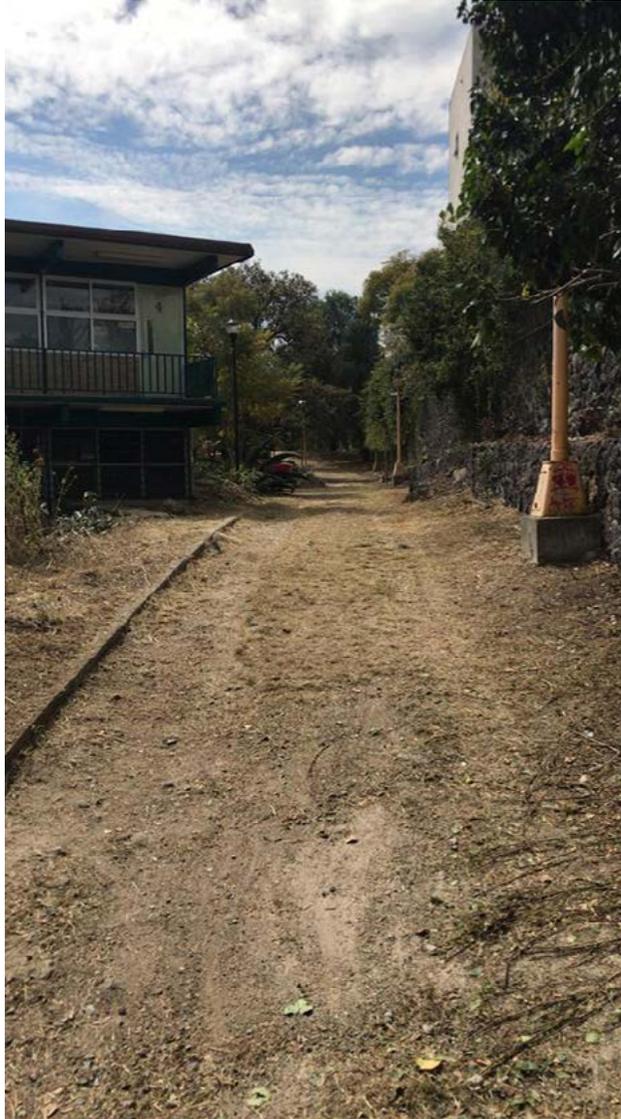
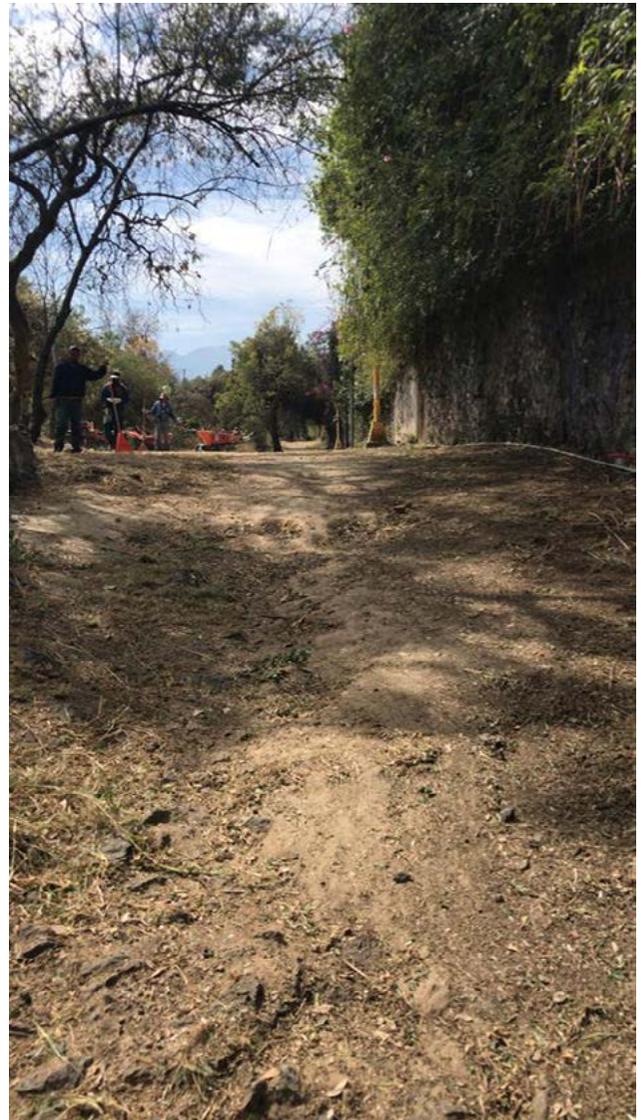
3. Poda, deshierbe y desrame en 3,200 m² del camino verde.

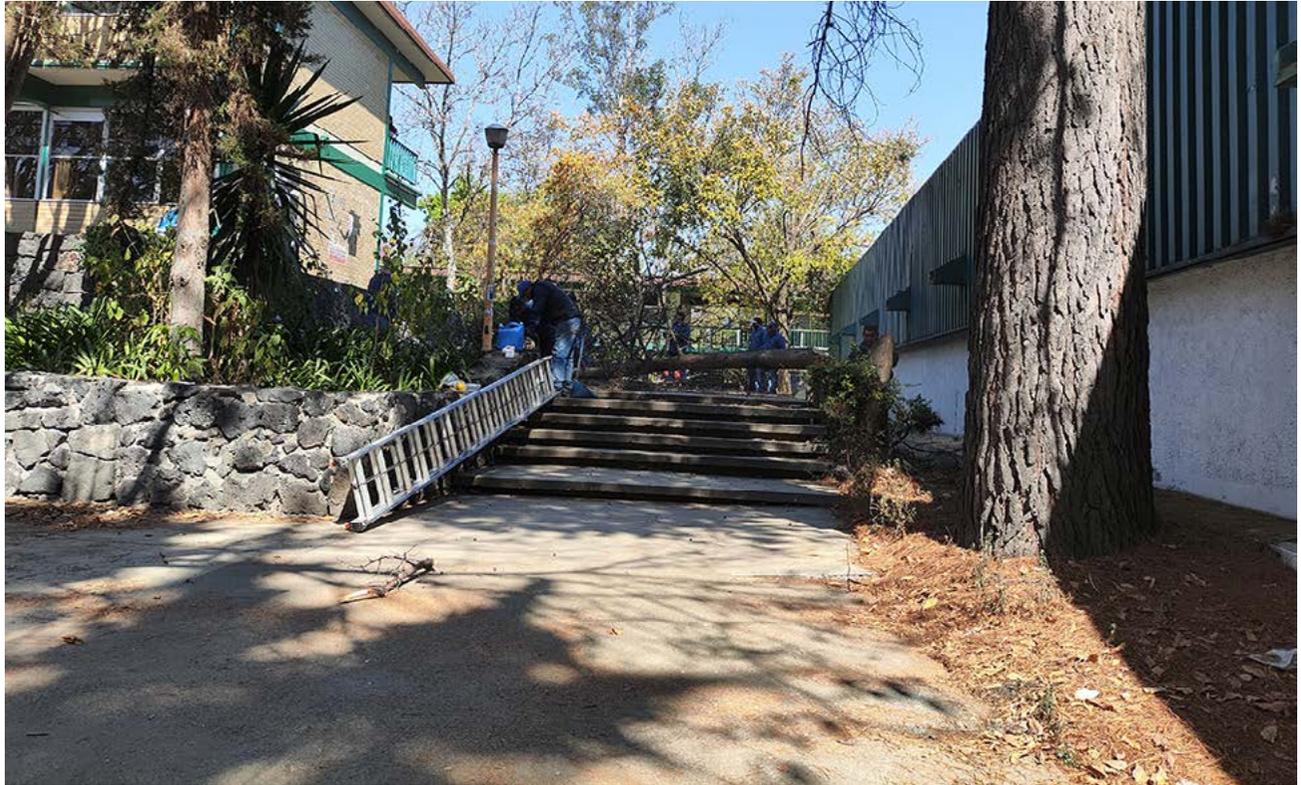
4. Tala de 5 árboles secos en diferentes áreas del plantel.

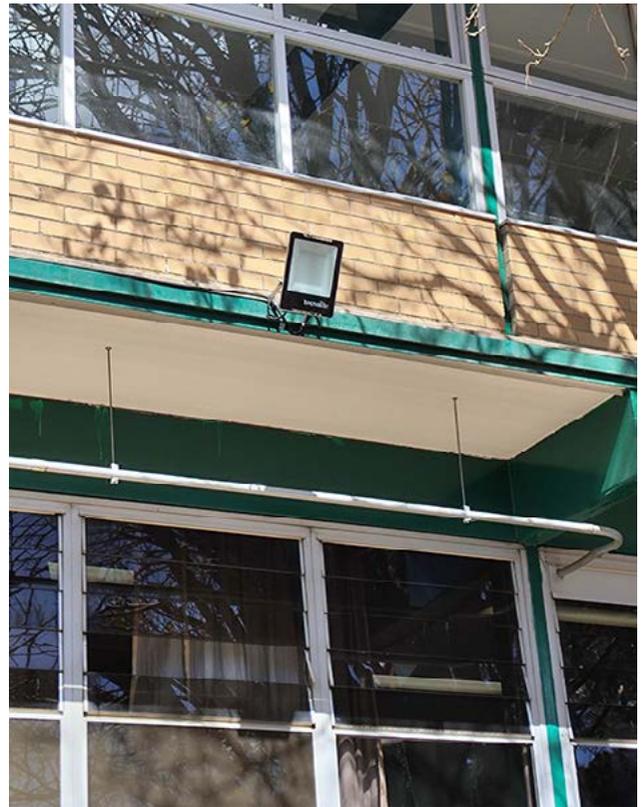
5. Colocación e instalación de 15 reflectores en diferentes áreas del plantel.

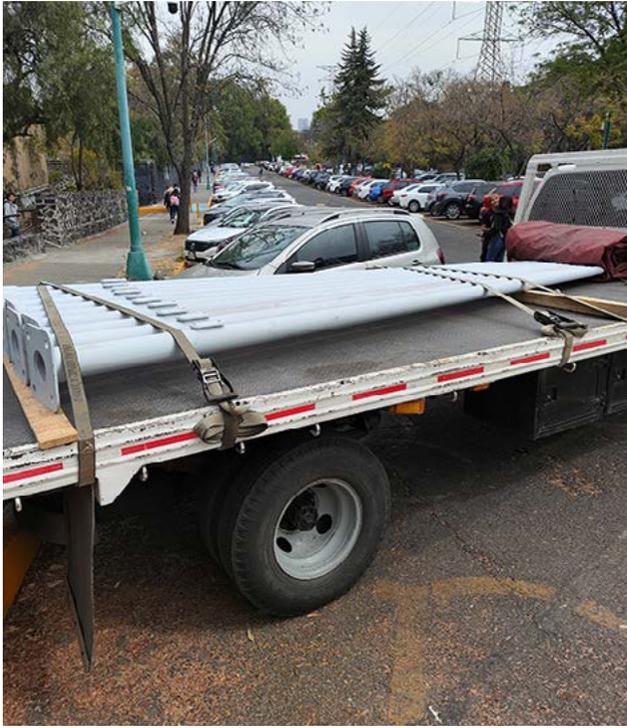
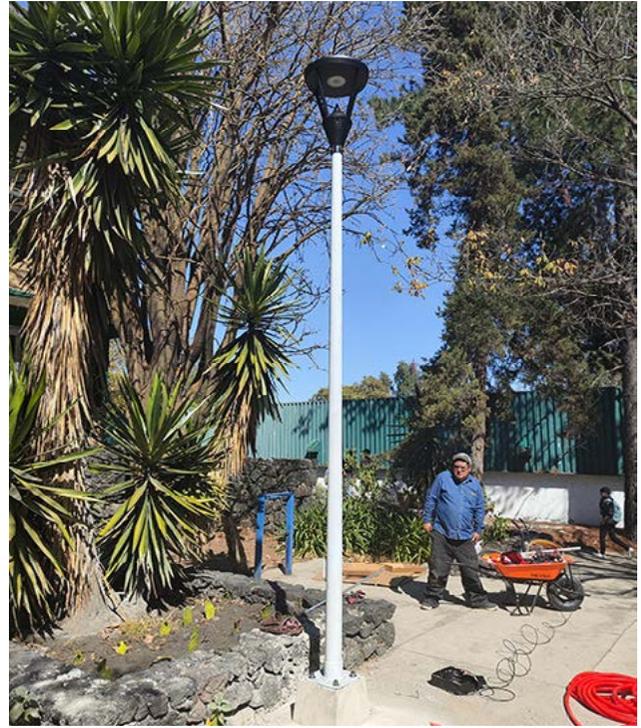
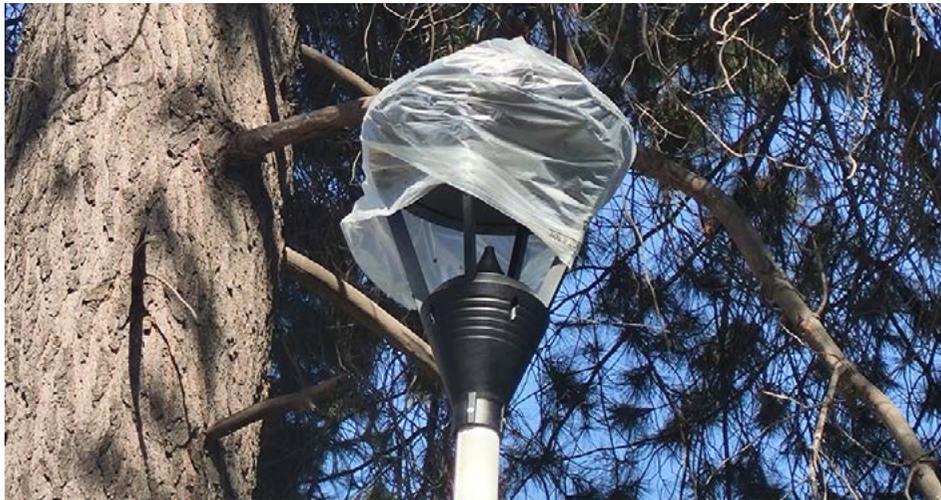
6. Colocación e instalación de 10 postes en diferentes áreas del plantel.

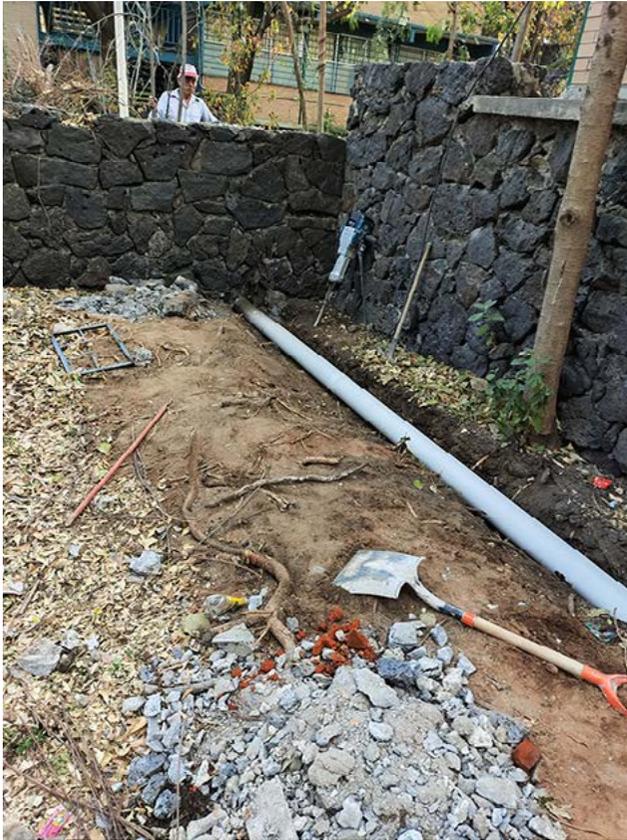
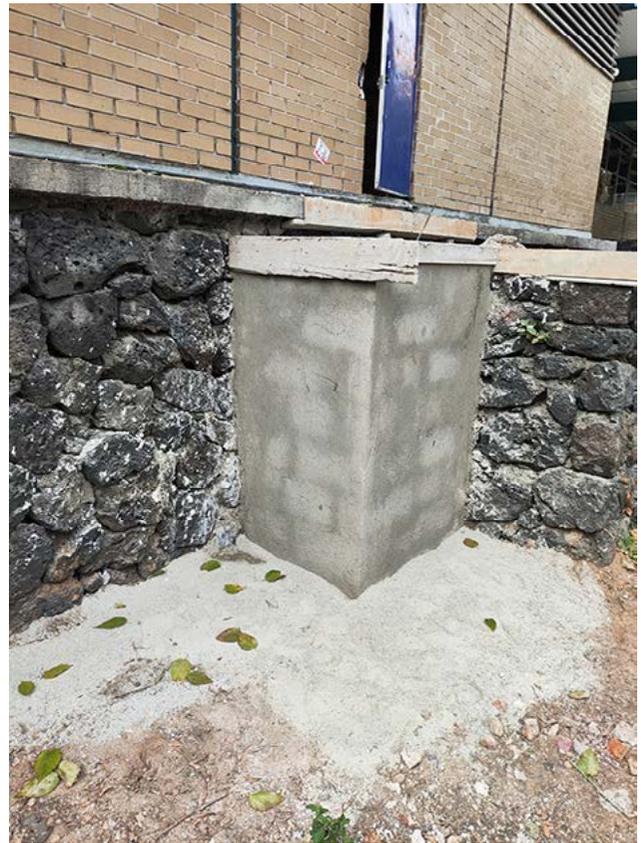
7. Reparación de fugas en núcleos sanitarios de escolares, realizado en 2 m².
