Gaceta
CCH

Suplemento
3 de mayo de 2024

TRABAJOS DE MANTENIMIENTO INVIERNO 2023

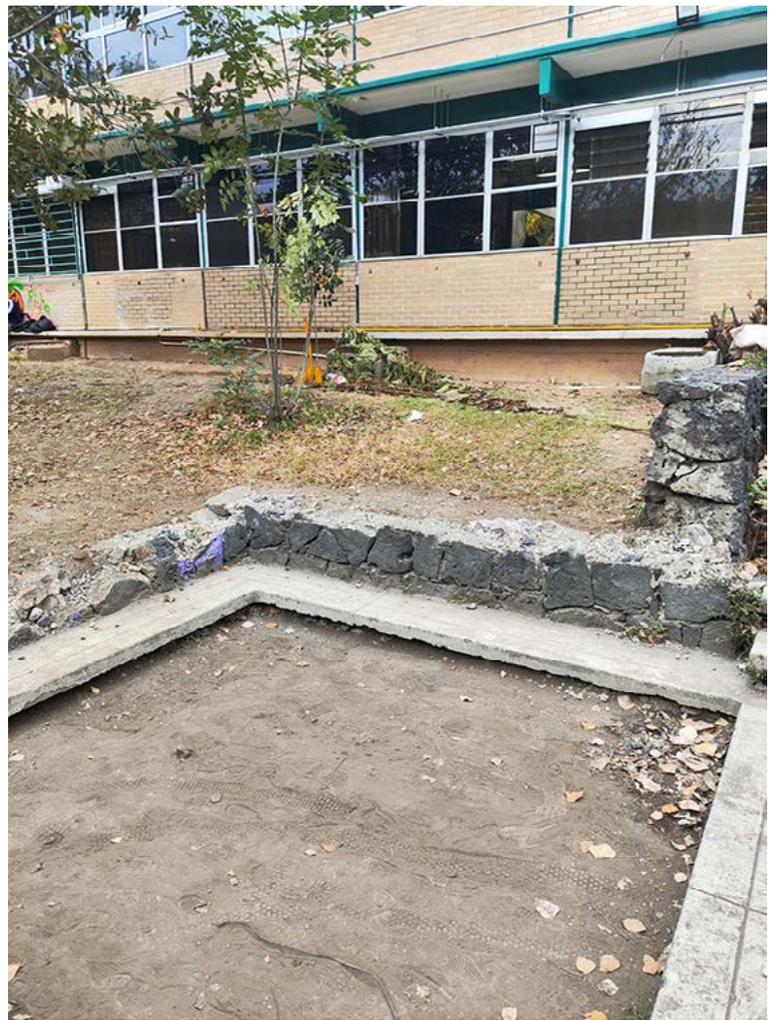
11. Reacondicionamiento de 120 m² de jardín entre edificios G y H.

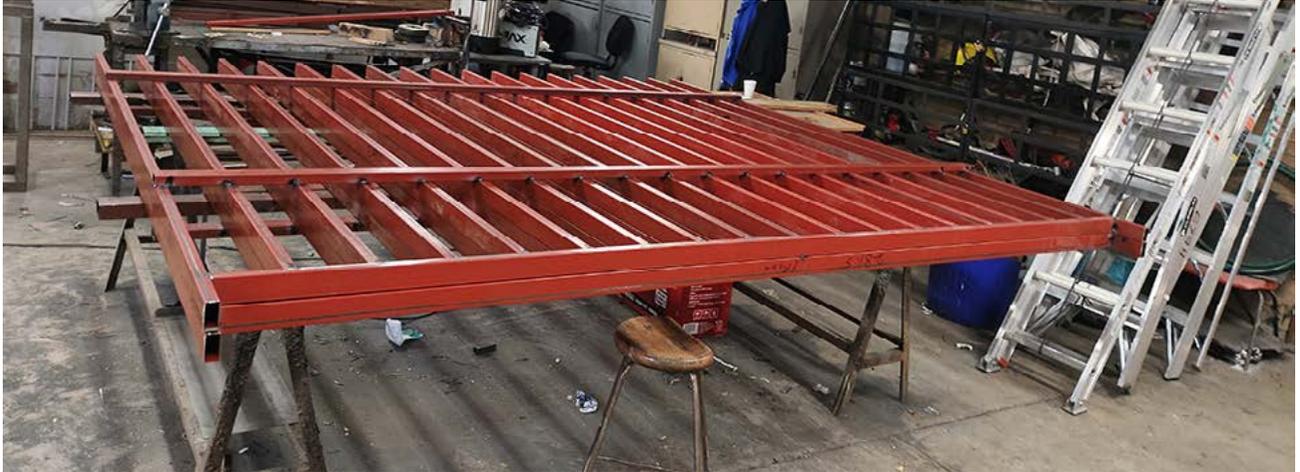
13. Fabricación y colocación de 24 m² de reja en edificio G.

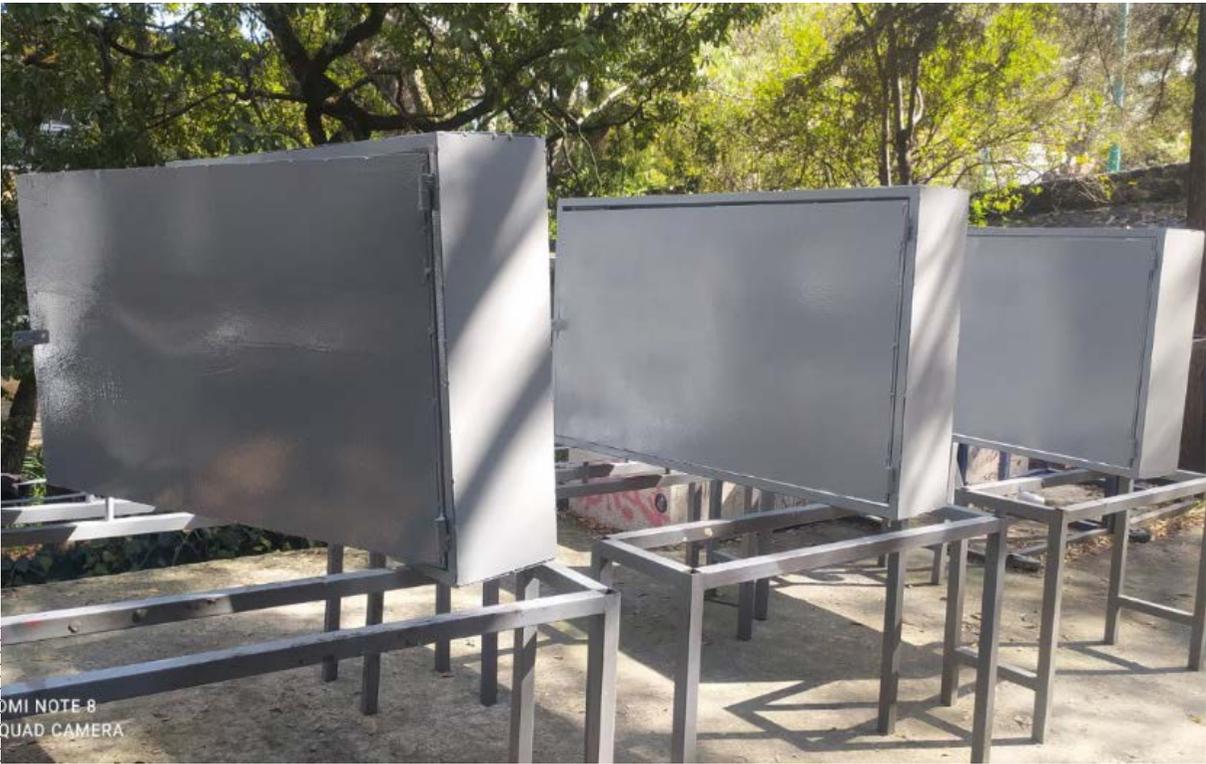
14. Fabricación de muebles para pantallas edificio Z, 7 piezas.

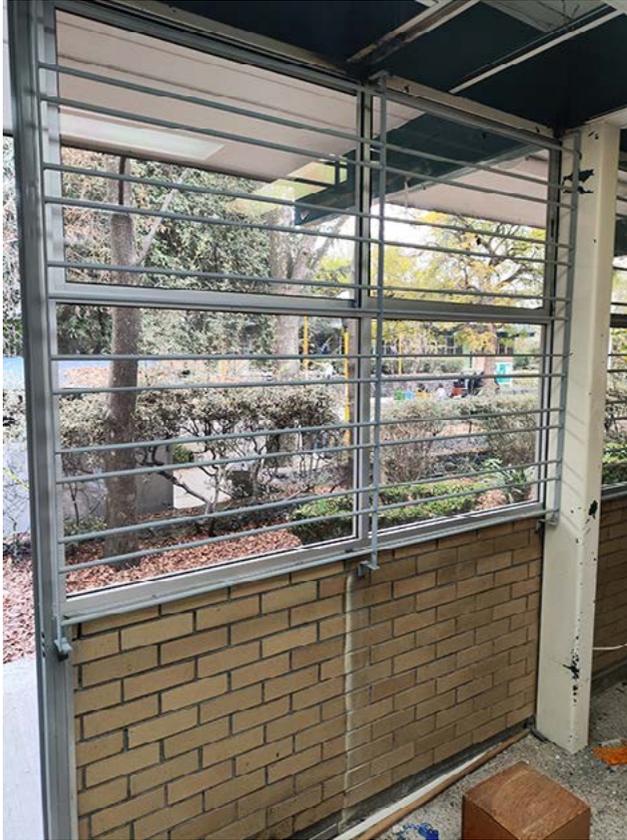
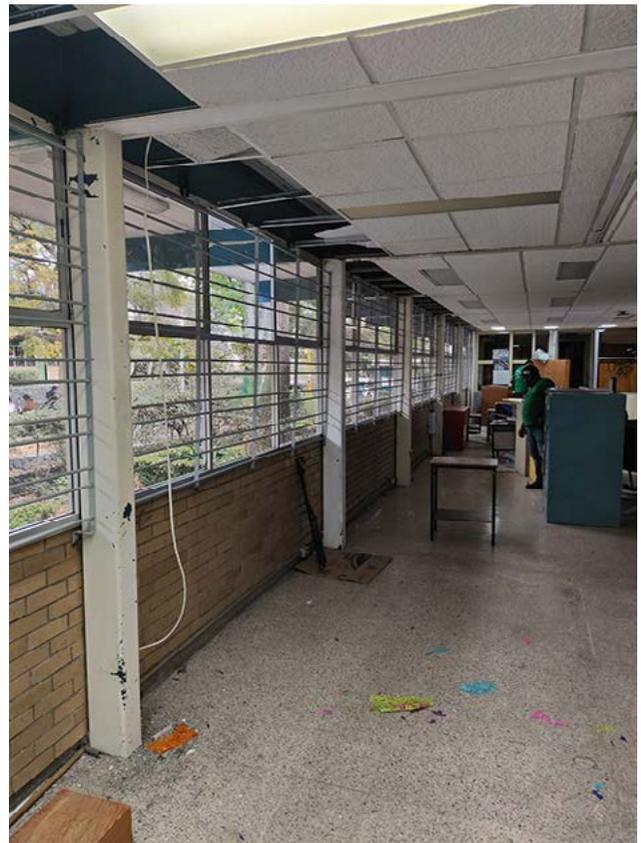
17. Colocación de cristales en edificios de Siladin y Dirección, 150 piezas.
