Gaceta
CCH

Suplemento
4 de noviembre de 2022

TRABAJOS DE MANTENIMIENTO

Verano-Invierno 2021

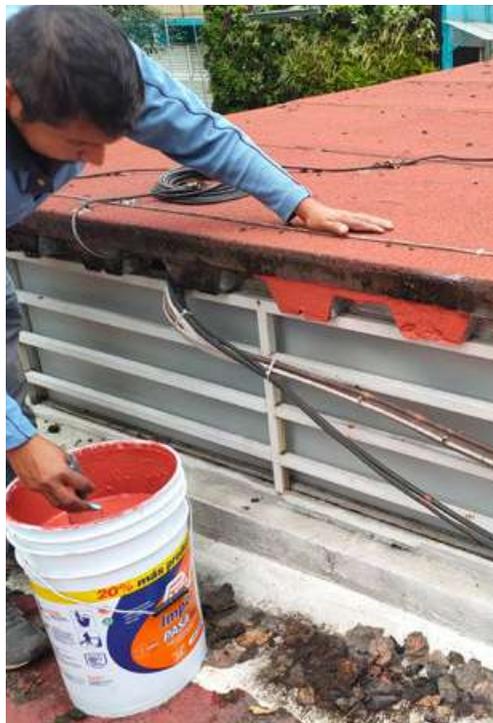
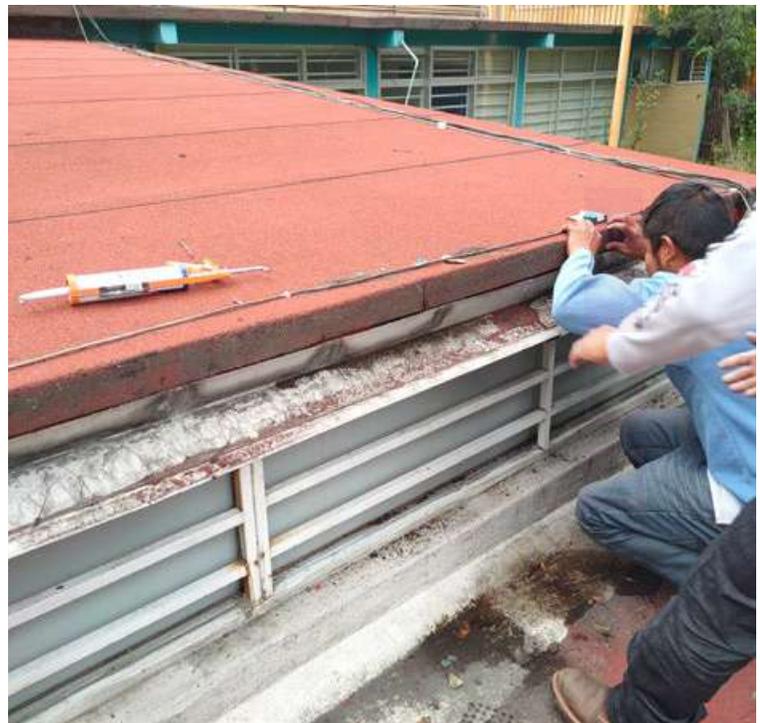
8. Aplicación de sello impermeabilizante en Dirección y Audiovisual 15 ml

- Se muestran los puntos de filtración de agua a la sala de consejo (fotos)
- Huevo en paso de instalación de cables para datos.
- Carpeta de impermeabilización despegada en parte de canalón.
- Huevo entre protección de acero y la cancelería de aluminio por donde se filtraba el agua.
- Huecos y humedad de espuma aislante en losacero.

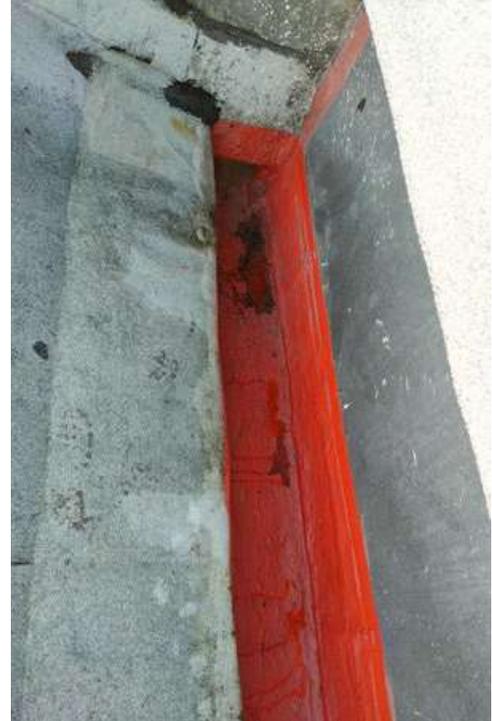
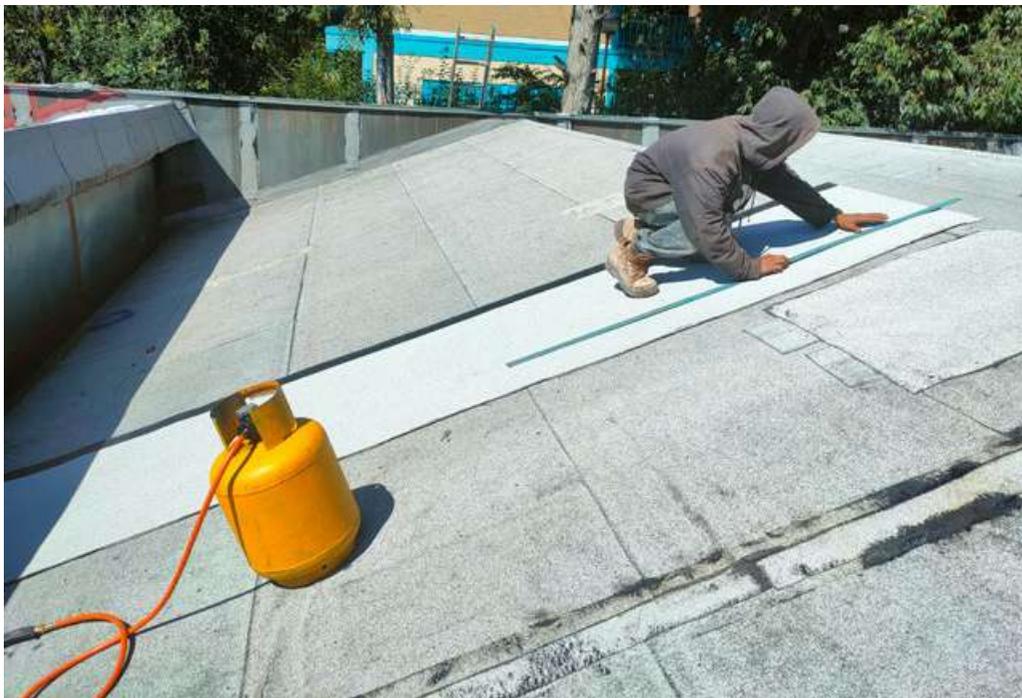
9. Sellado de impermeabilización en Dirección y Audiovisual, 70 metros lineales

- Se muestran puntos de filtración (fotos).
- Definición de zonas donde el impermeabilizante requiere mantenimiento correctivo inmediato.
- Instalación de carpeta de impermeabilización, sellando huecos entre la carpeta anterior y la nueva.
- Canalones de bajada de aguas pluviales reparados e impermeabilizados.

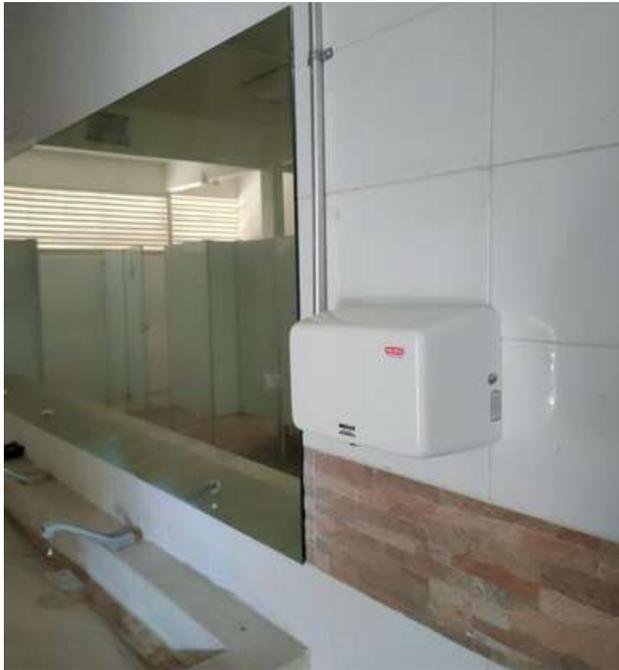
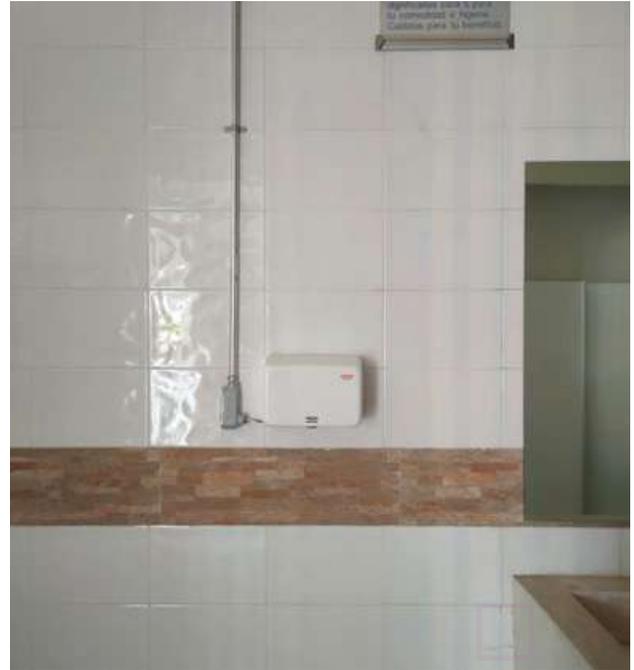
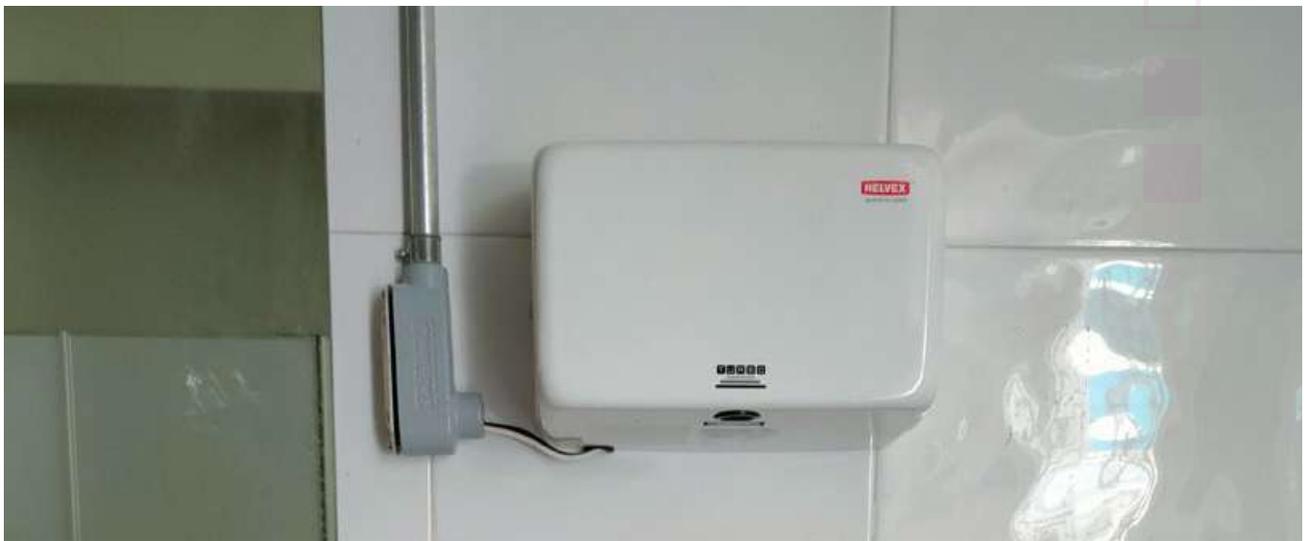
23. Colocación de secadores de mano

Colocación de 18 secadores de manos en espacios sanitarios del plantel.

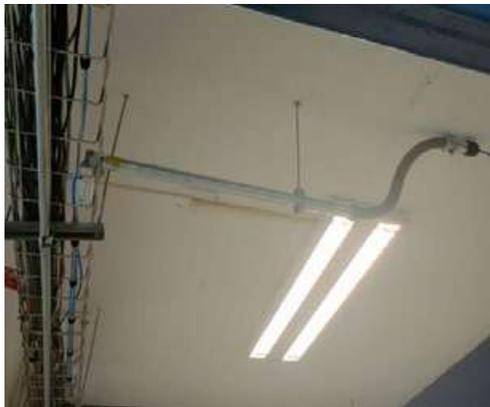
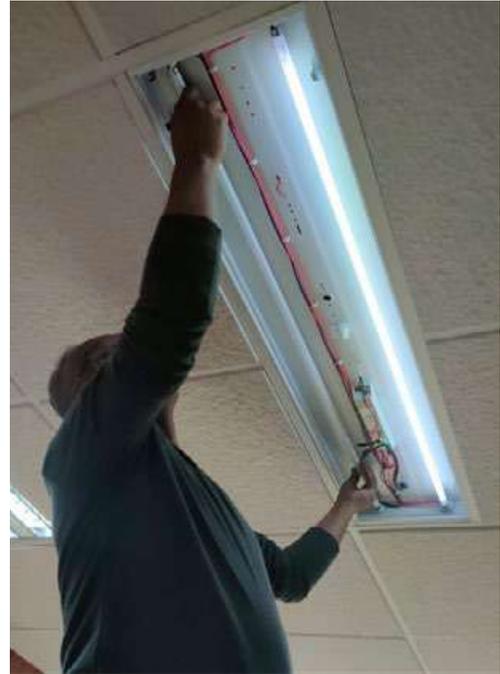
27. Cambio de 600 lámparas tipo fluorescente t5 en diversas zonas del plantel

Mantenimiento preventivo constante a las áreas de trabajo sustituyendo los tubos de las luminarias para garantizar la óptima iluminación.

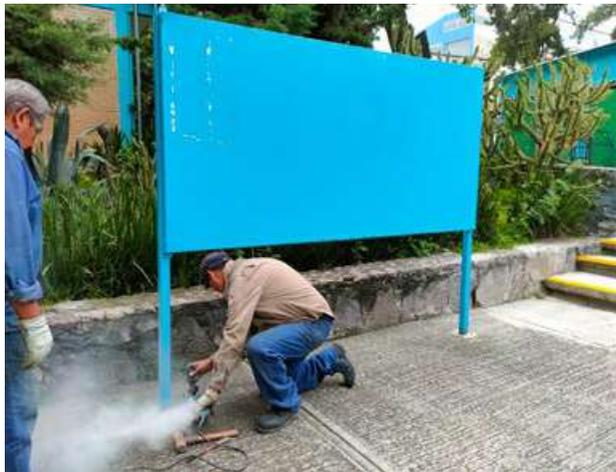
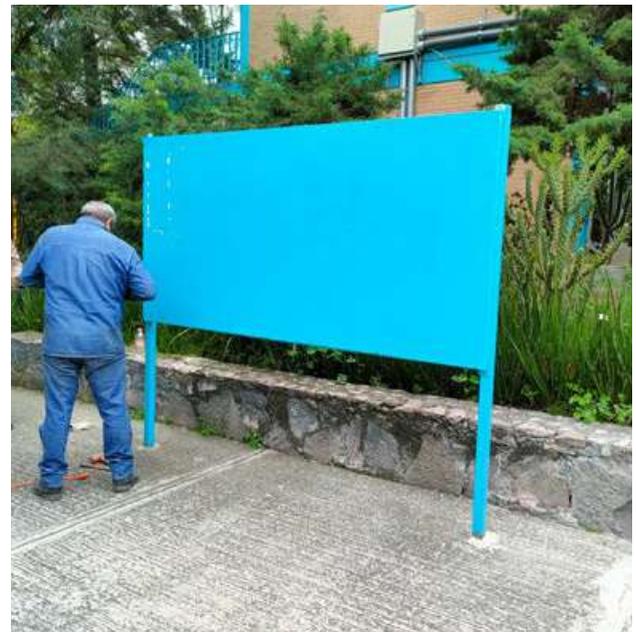
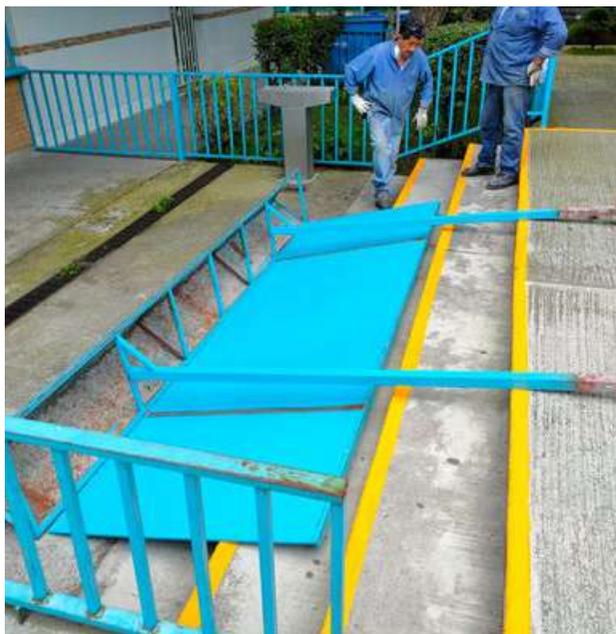
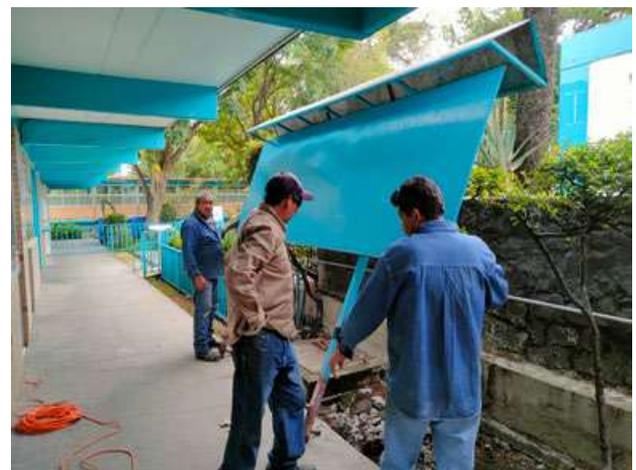
28. Retiro de cuatro mamparas

Retiro de mamparas de madera con bastidor metálico para mejorar la circulación peatonal en puntos de gran afluencia, para la colocación de lavamanos.

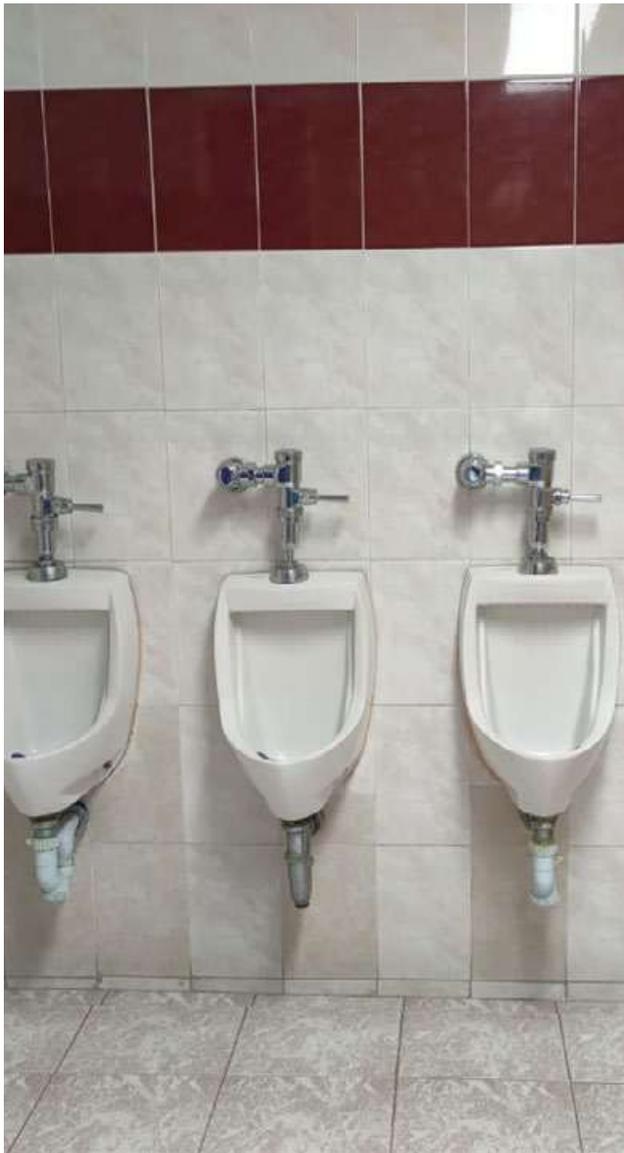
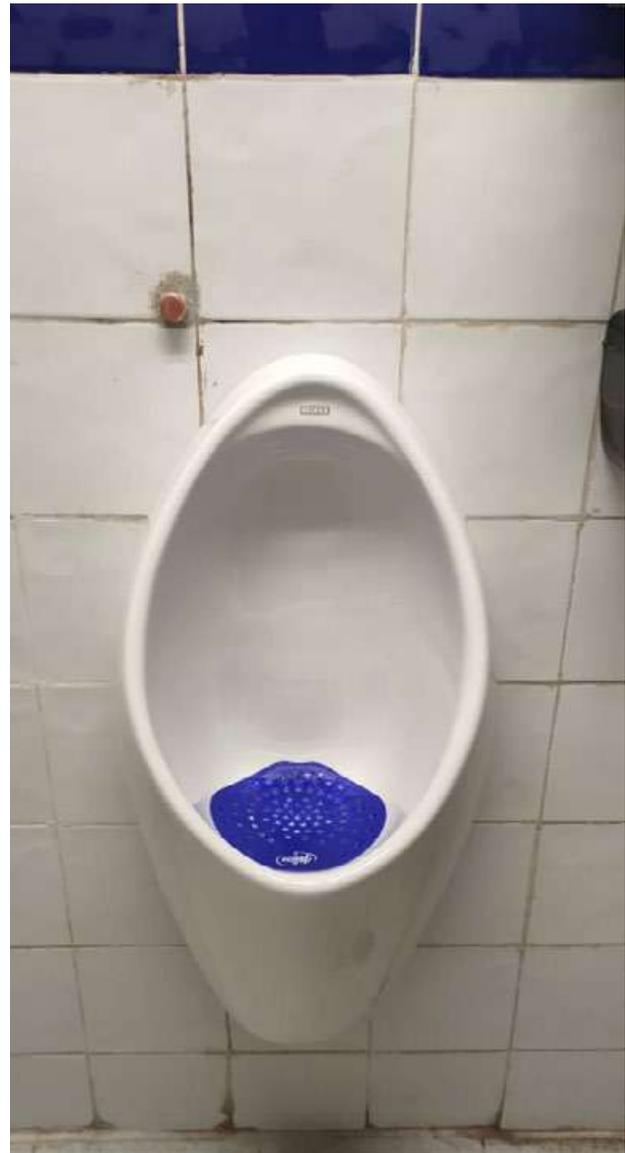
29. Instalación de 3 mingitorios secos

Sustitución de mingitorios con descarga de agua por mingitorios secos.

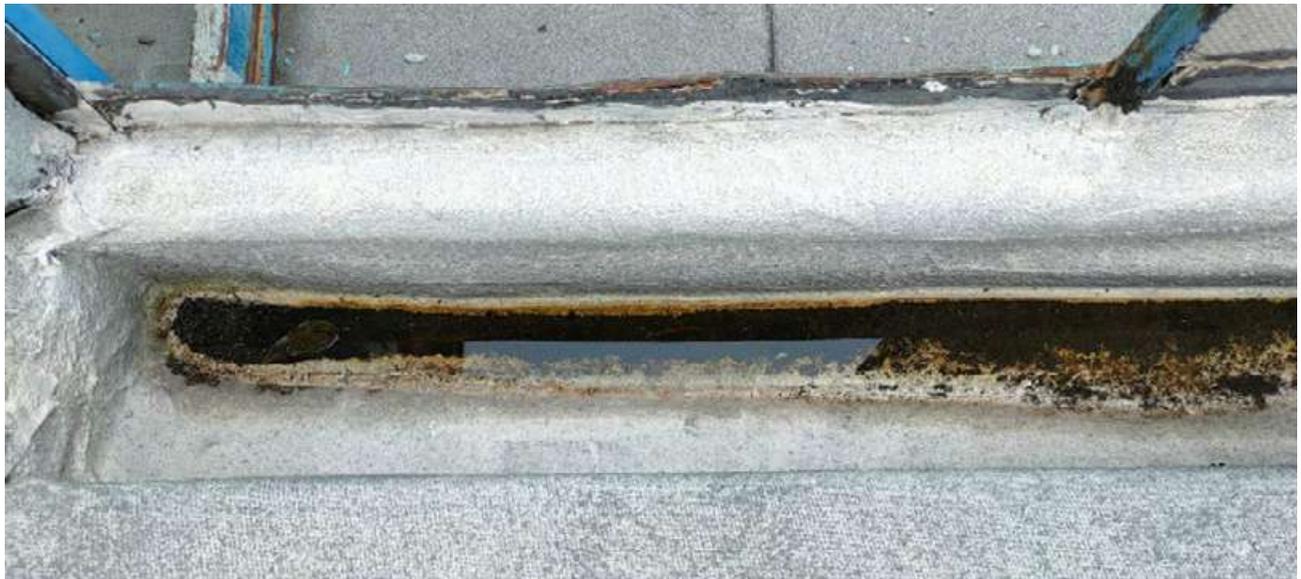
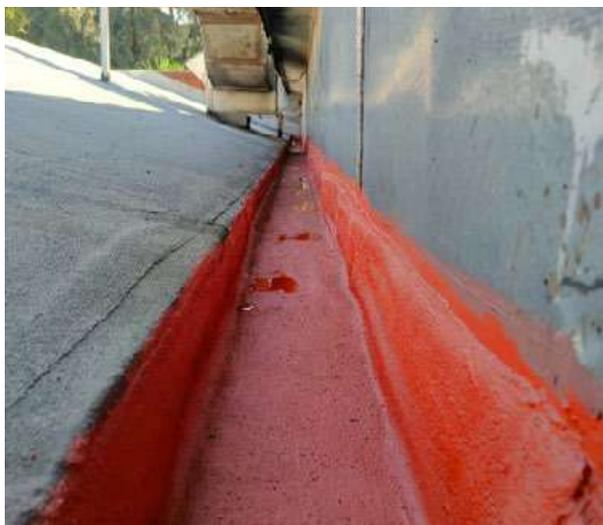
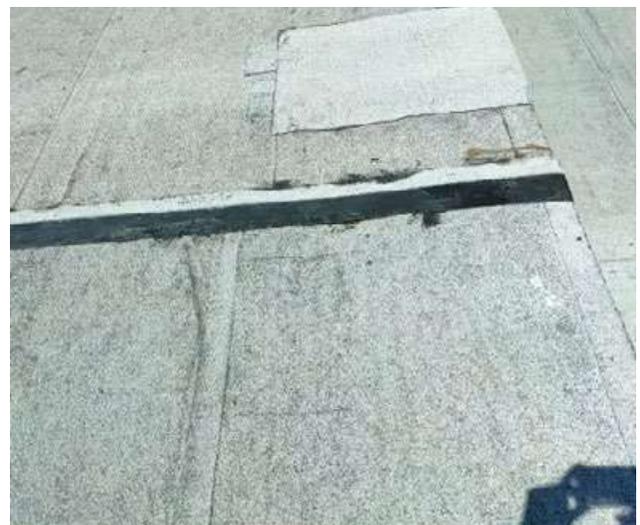
30. Mantenimiento a carpeta de impermeabilizante y canalones en Audiovisual

Retiro y colocación de impermeabilizante en azotea y canalones:
130 m².

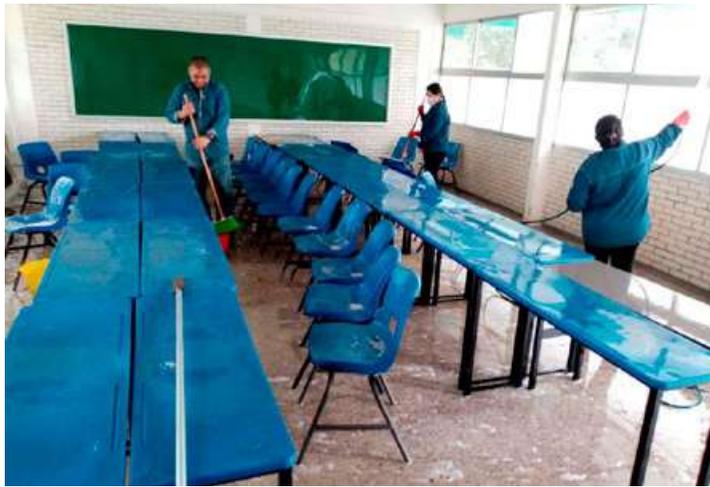
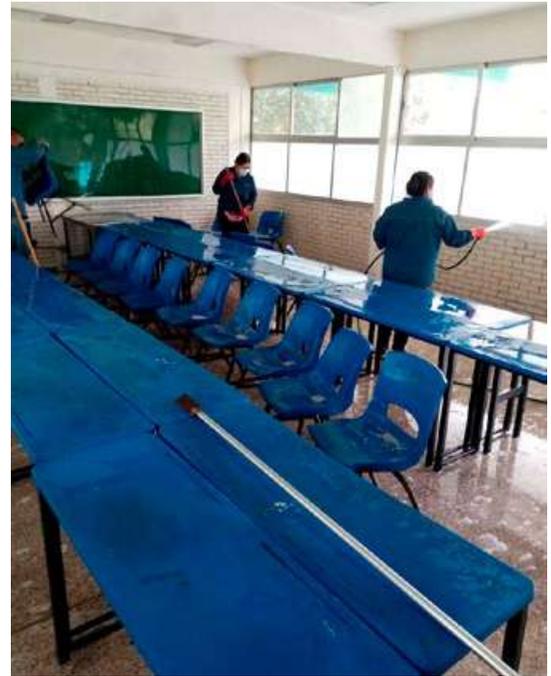
1. Limpieza de salones, laboratorios, núcleos sanitarios y oficinas.

Limpieza profunda. a 10000 m².

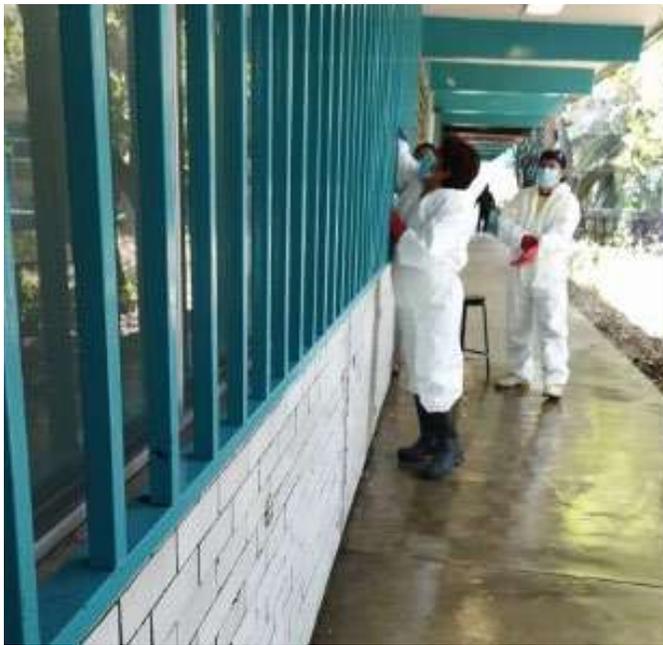
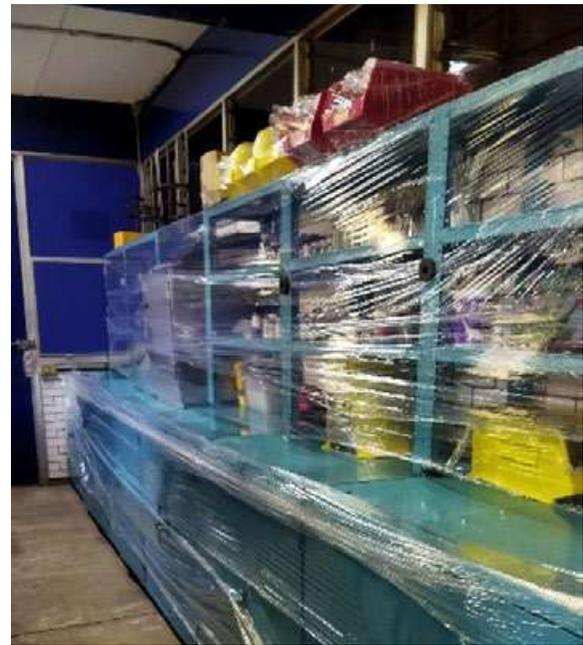
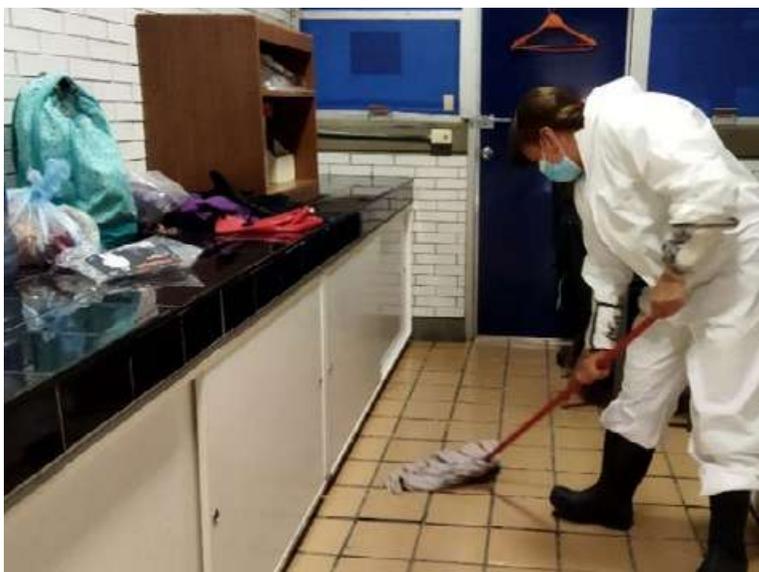
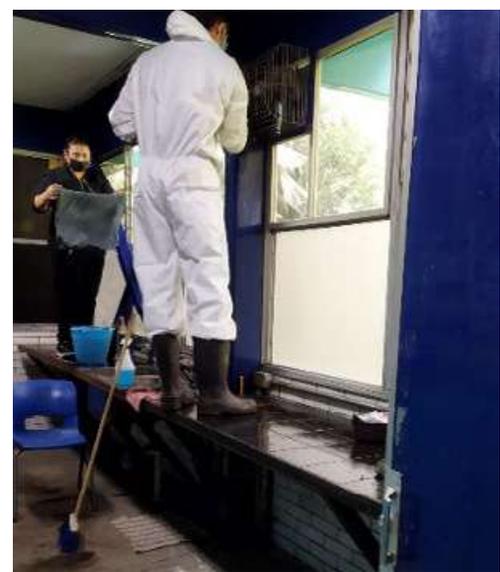
2. Limpieza de 22 laboratorios curriculares y de ciencias con anexos

Limpieza de laboratorios y 22 anexos.

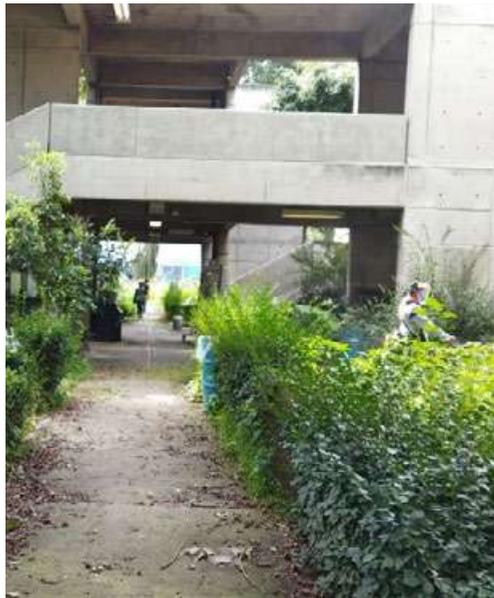
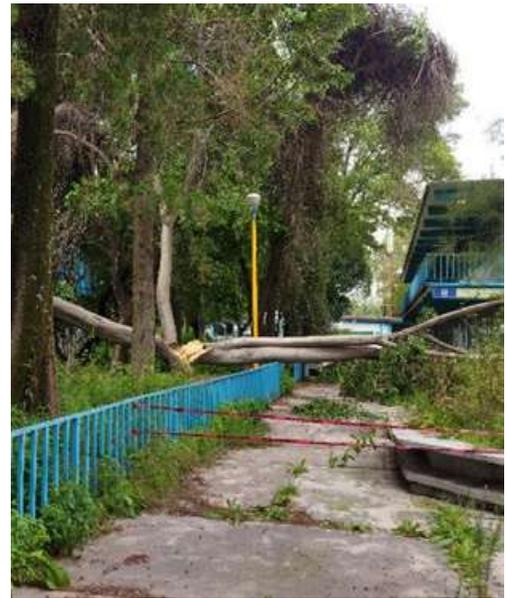
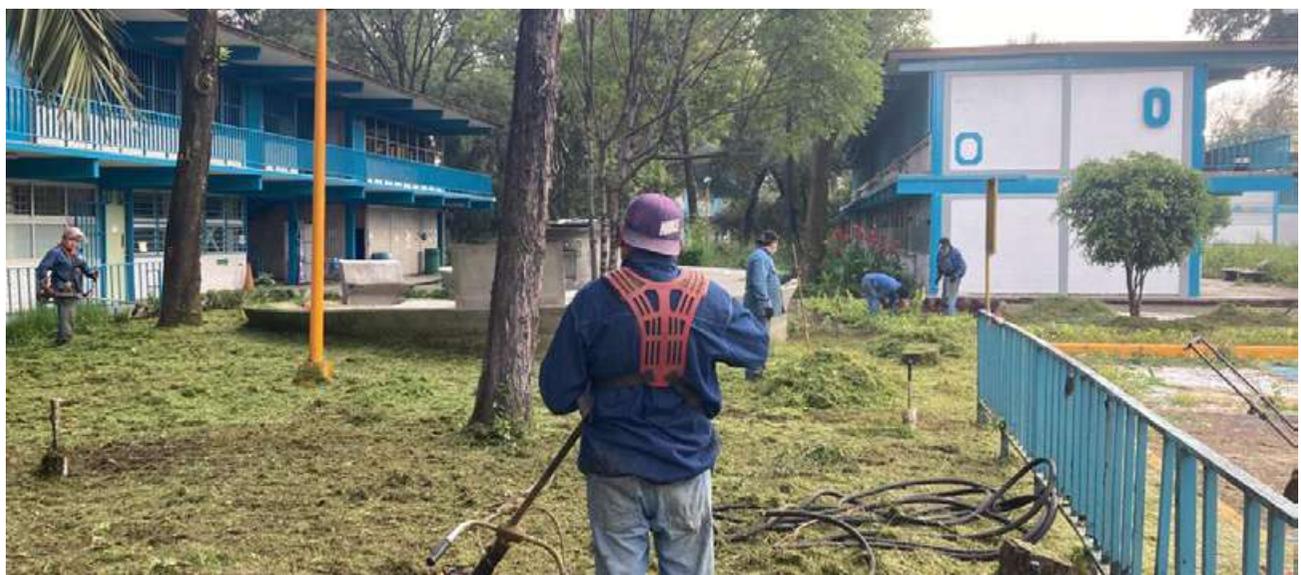
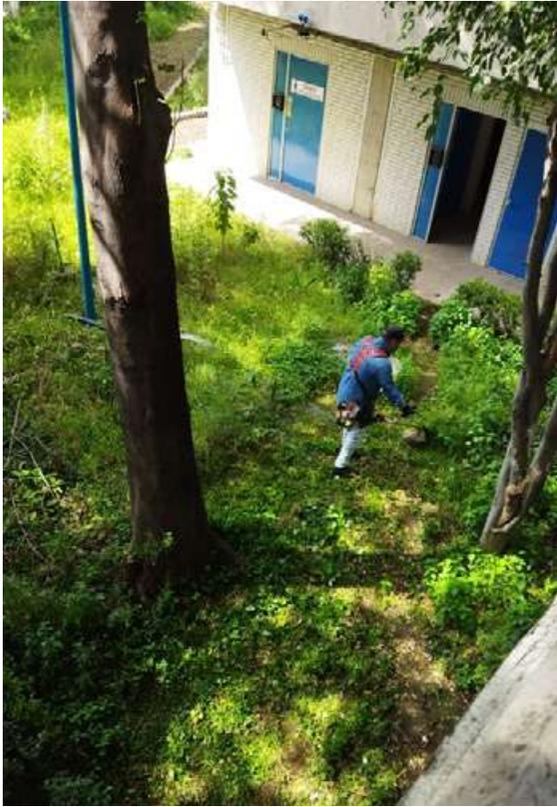
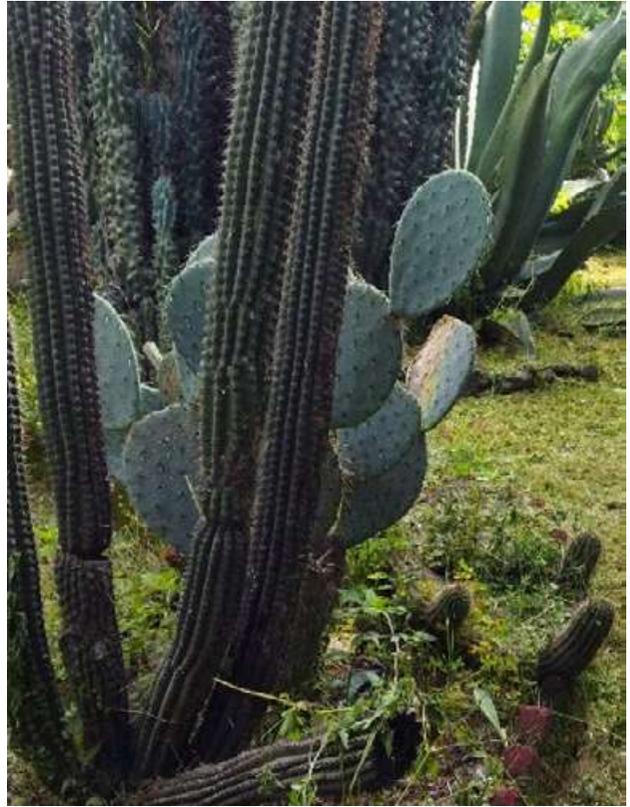
3 y 4. Poda de pasto y jardín de fuente conmemorativa (10,000 m²).

Poda de pasto, poda del jardín de la fuente conmemorativa, deshierbe, recolección y posterior acarreo para su correcto procesamiento.

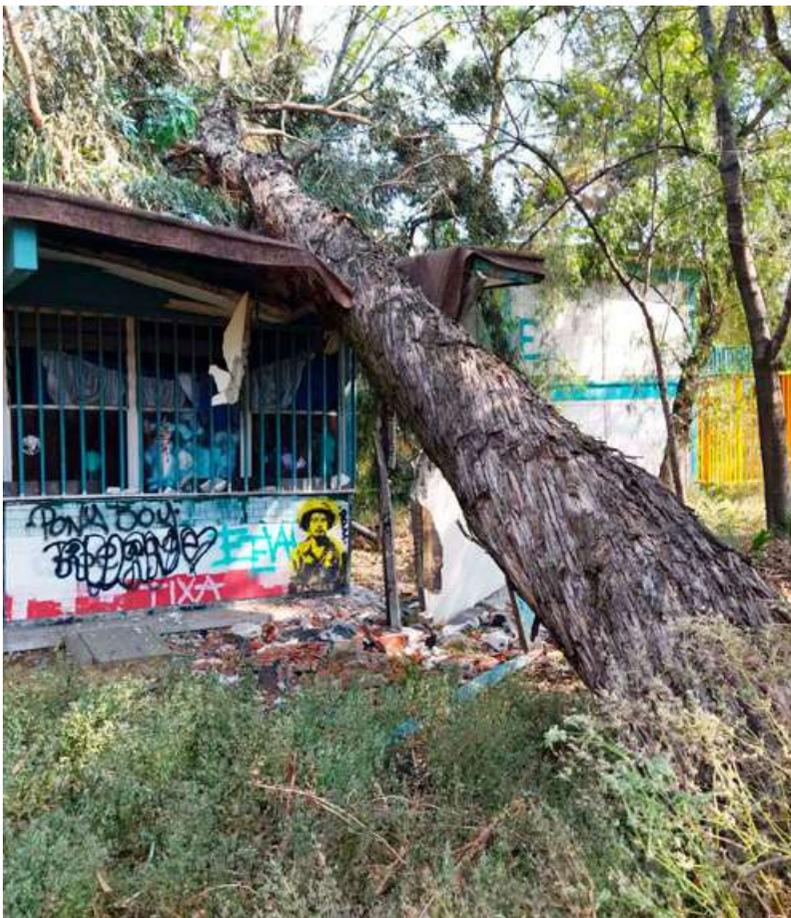
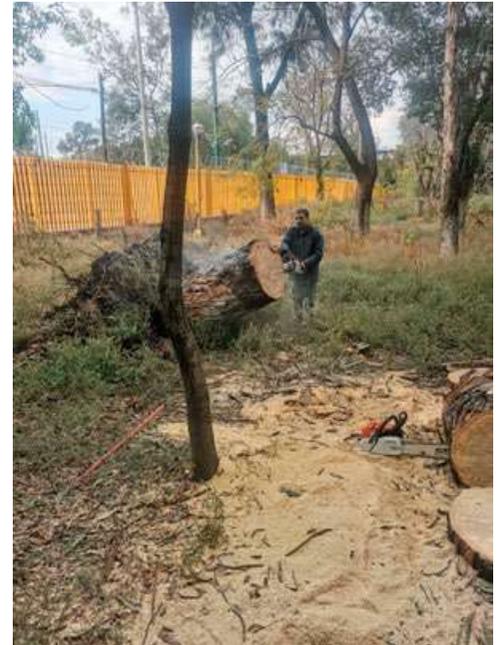
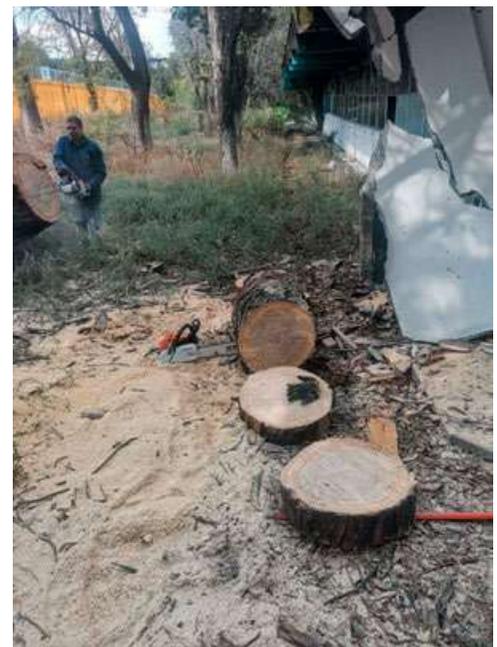
5. Acarreo de tres árboles caídos de hasta 25 m de altura

Acarreo, recolección y posterior acarreo para su correcto procesamiento.

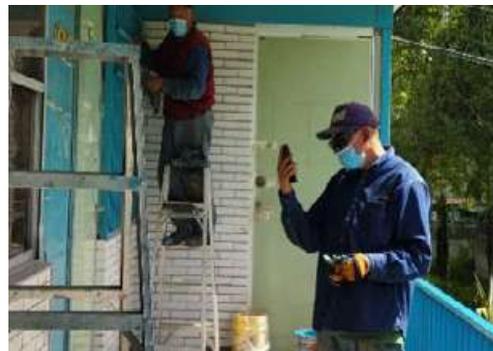
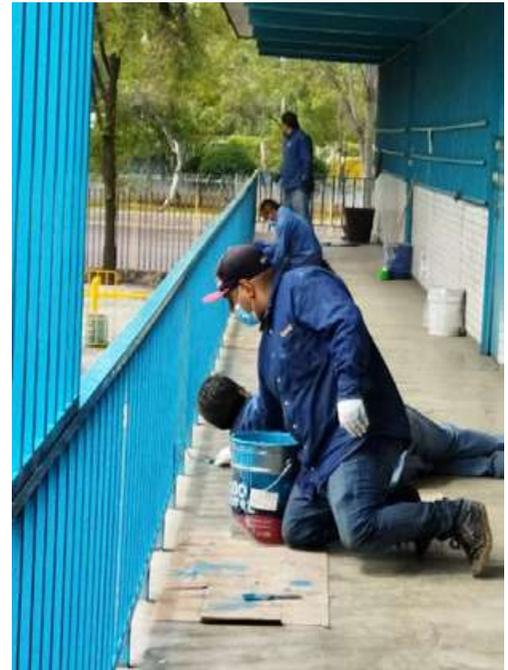
7. Aplicación de 800 m² de pintura en escaleras y barandales de edificios D, G, I, O, P, U, X, Z

Preparación de superficie, aplicación de pintura en estructuras metálicas.

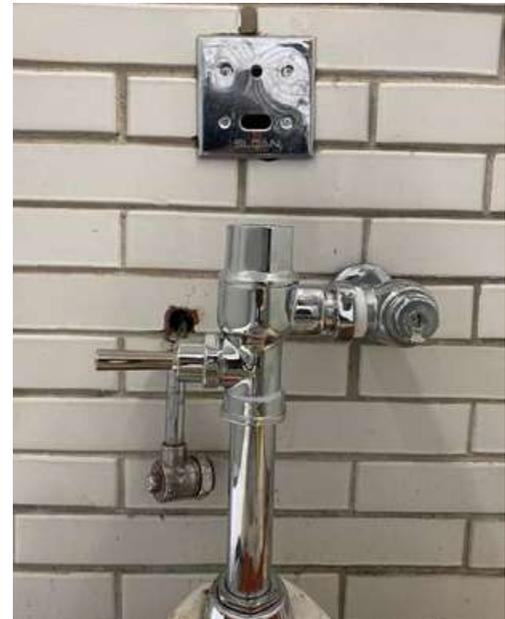
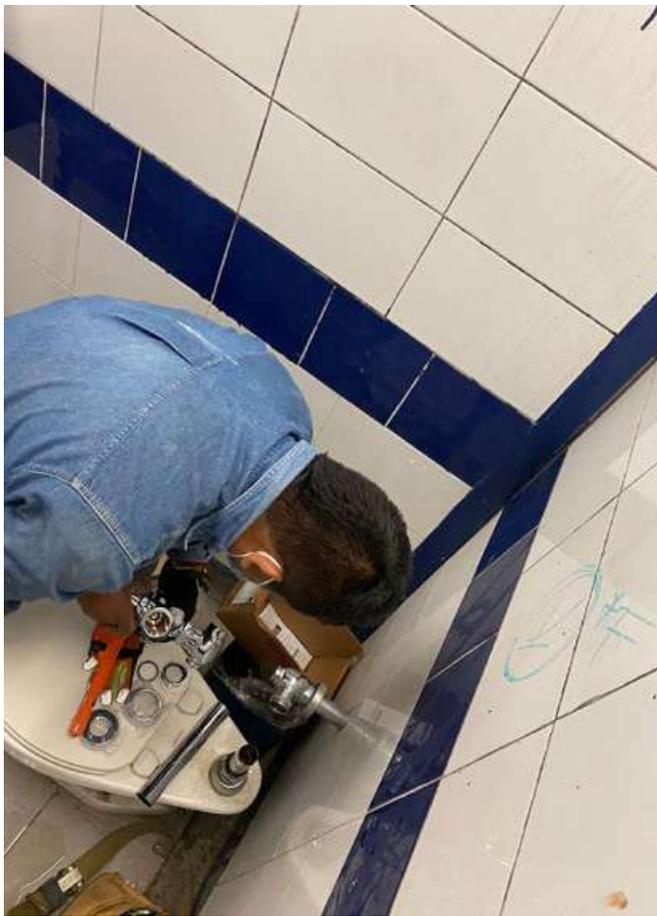
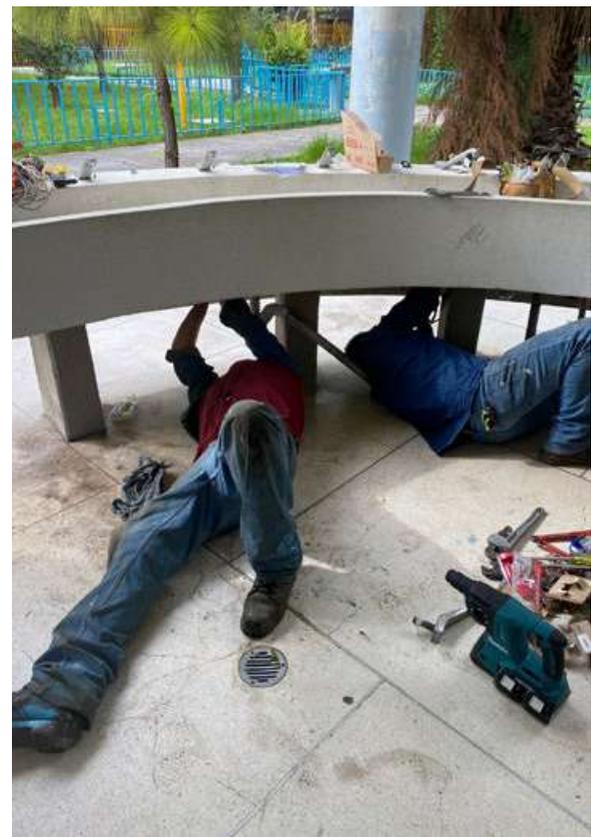
8. Mantenimiento a núcleos sanitarios de los edificios H, K, M, Q, R, X, Mediateca y módulo "isla"

- Cambio de siete W.C.
- Cambio de 14 llaves economizadoras.
- Desazolve de 8 núcleos sanitarios.
- Cambio de fluxómetros 10 piezas de sensor a mecánico con palanca.
- Reparación de 2 fluxómetros.

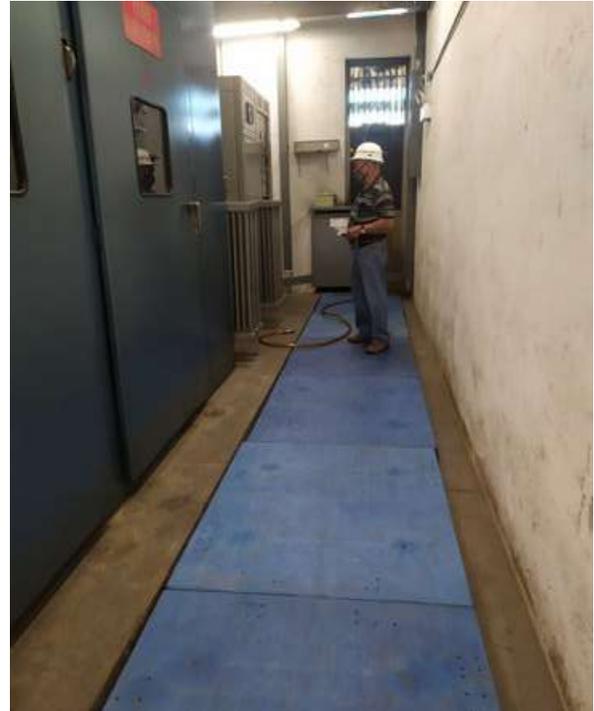
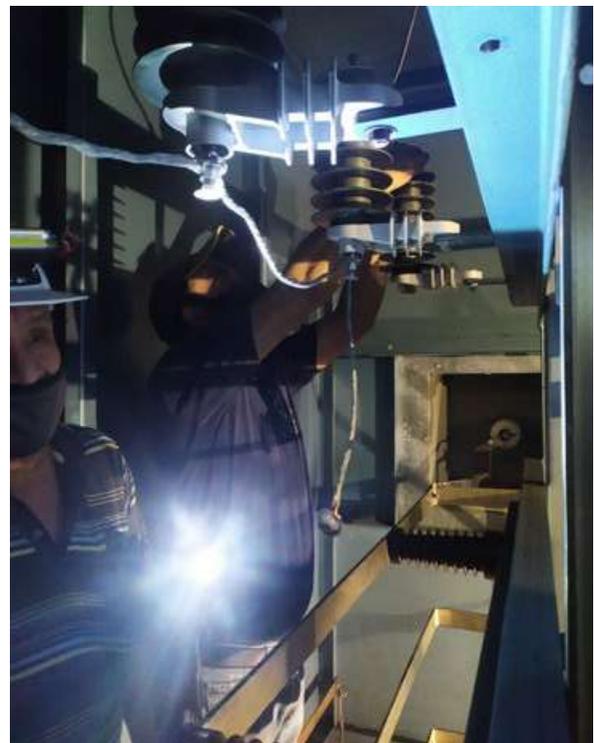
9. Mantenimiento a subestación eléctrica

- Libranza de fusibles del poste; desenergización del interruptor y del transformador; limpieza general con dieléctrico; limpieza del cuarto donde se encuentra la s.e.; reapriete general de la tornillería; revisión del sistema de tierras; pruebas de ducter a cuchilla de paso e interruptor; pruebas de megger a apartarrayos; energizar interruptor y transformador; comprobar voltajes.

- Filtrado de aceite a transformador de la marca Viggers de 750 kV con equipo alfa-laval de cuatro procesos, incluye pruebas de rigidez dieléctrica a el aceite, antes y después del filtrado.

- Limpieza general a los transformadores tipo seco de 112.5 kVA y 150 kVA de 220/440 volts, trifásicos (edificio Siladin, edificio de Cómputo), incluye desenergización de los transformadores limpieza general con dieléctrico, reapriete general de la tornillería, revisión del sistema de tierras, energizar los transformadores y comprobar voltajes.

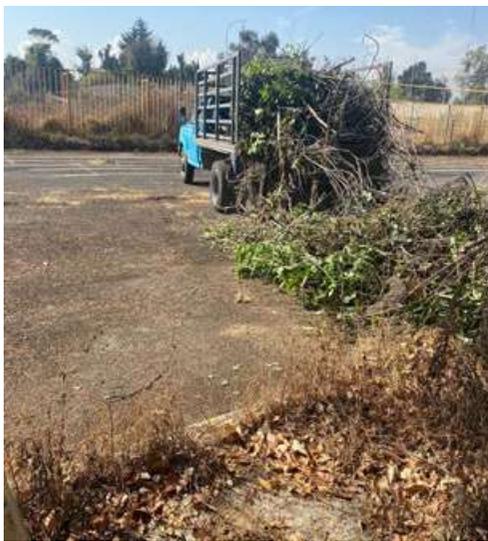
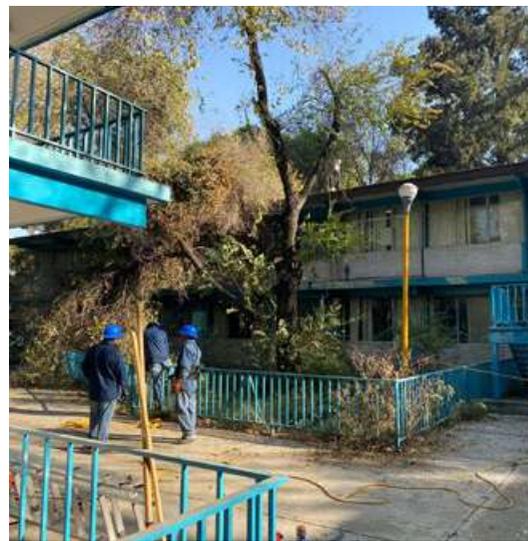
10. Poda de 10,000 m² y tala de 60 árboles en áreas verdes

Poda y tala de árboles, recolección de producto resultante para su posterior manejo

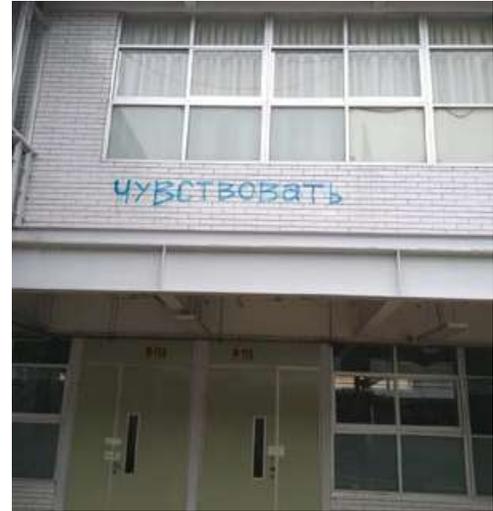
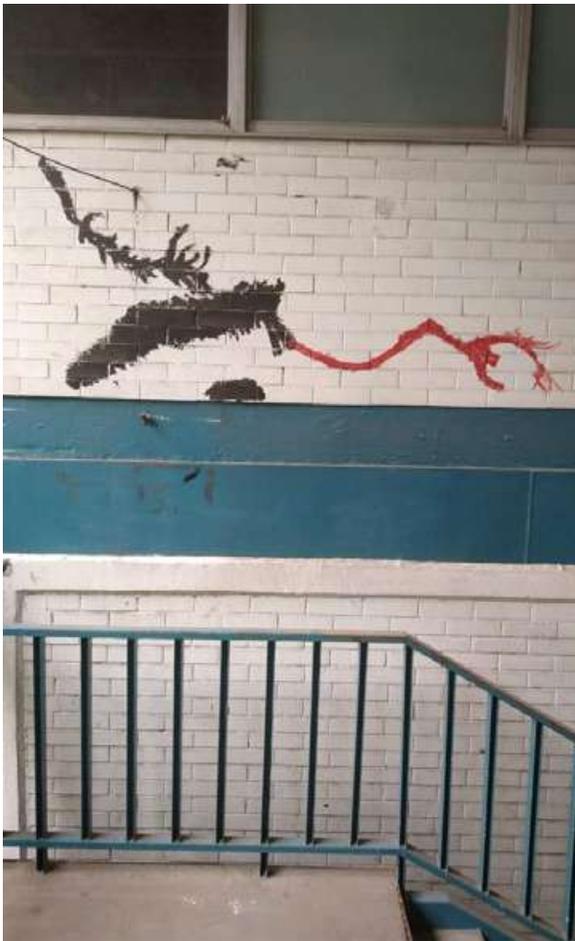
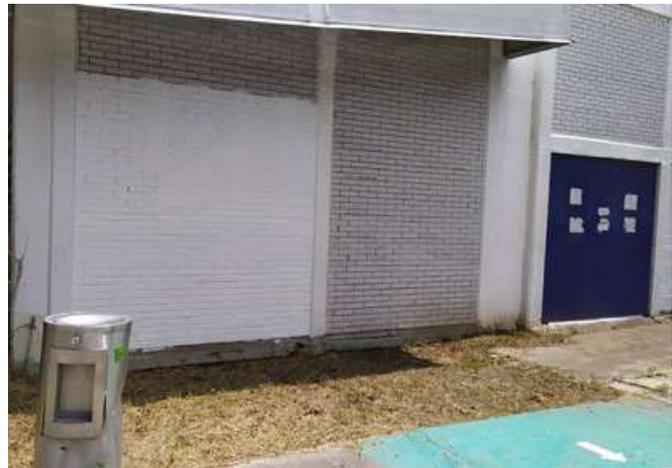
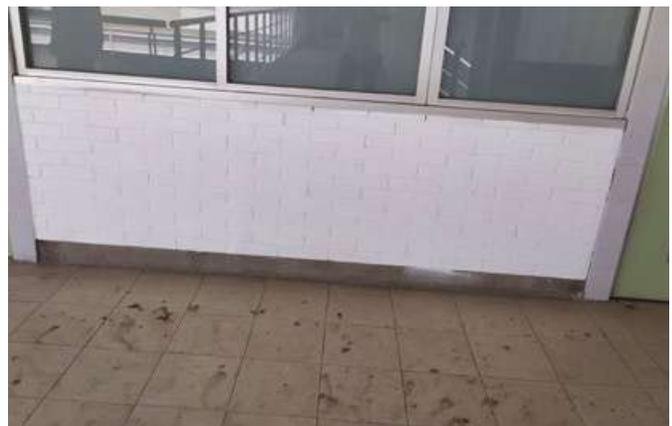
9. Aplicación de pintura para cobertura de grafitis en muros y de esmalte en barandales

- Pintura de estructura de escaleras y barandales en edificios A, B, C, D, F, I, J, K, L, M, N, O y Q: 2500 m²
- Pintura en grafitis: 1500 m²

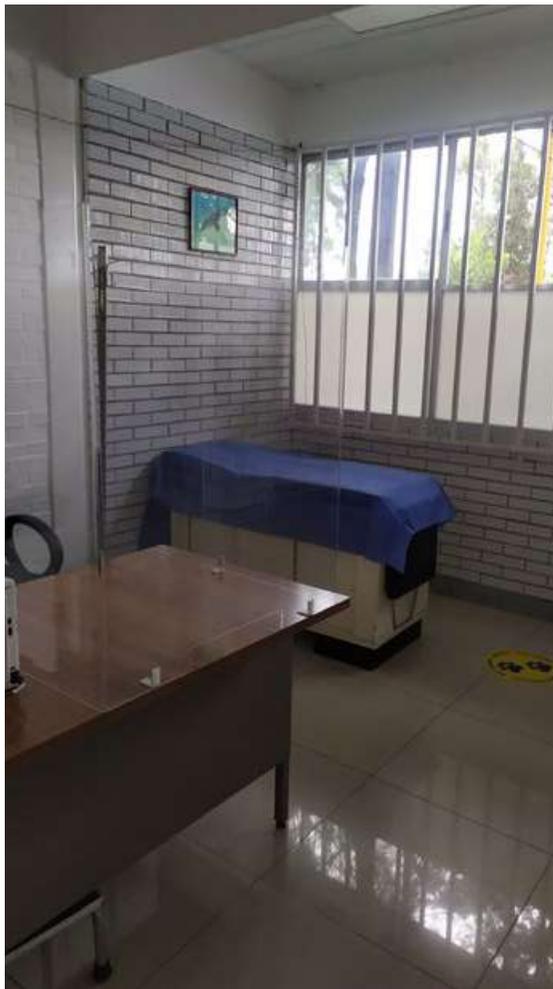
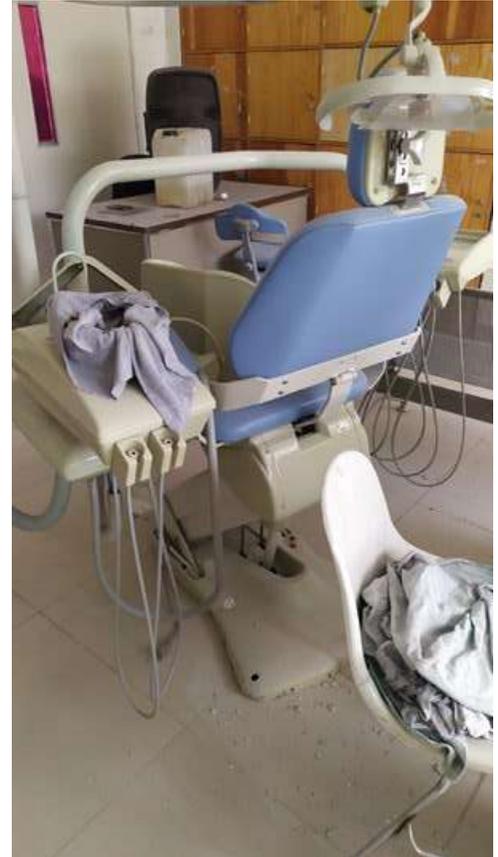
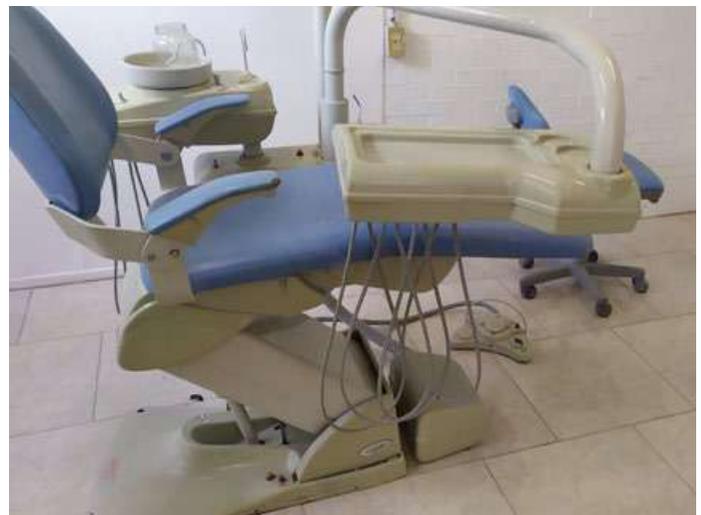
10. Rehabilitación de servicios médicos

- Desmantelamiento y colocación de piso en zona dental y zona médica.
- Colocación de silla dental.
- Aplicación de pintura vinílica en grafitis.
- Hechura más colocación de puerta y arreglo de clóset de madera.

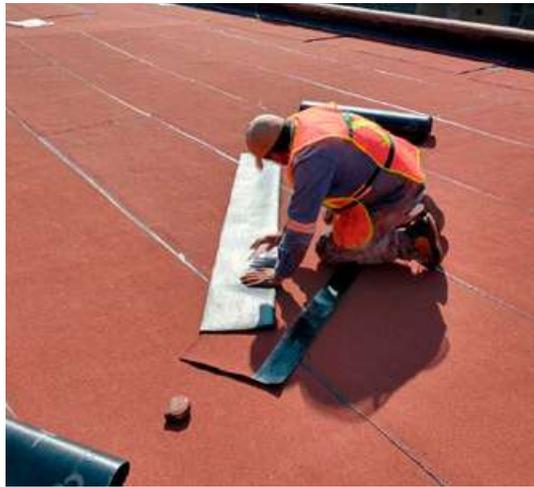
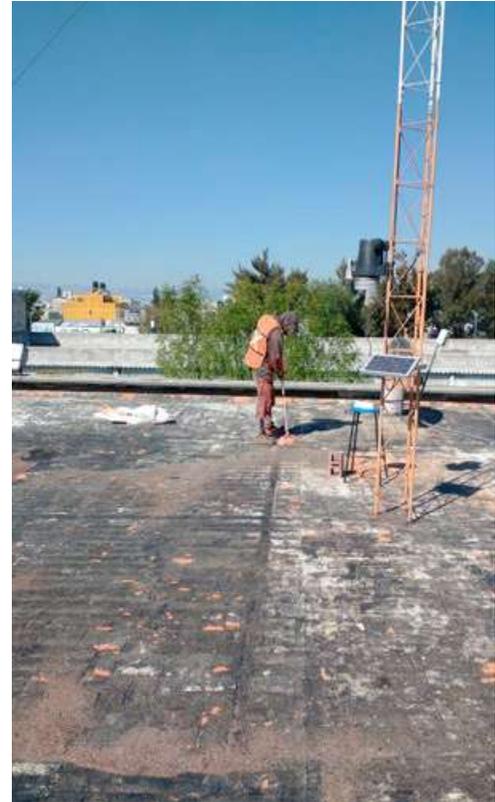
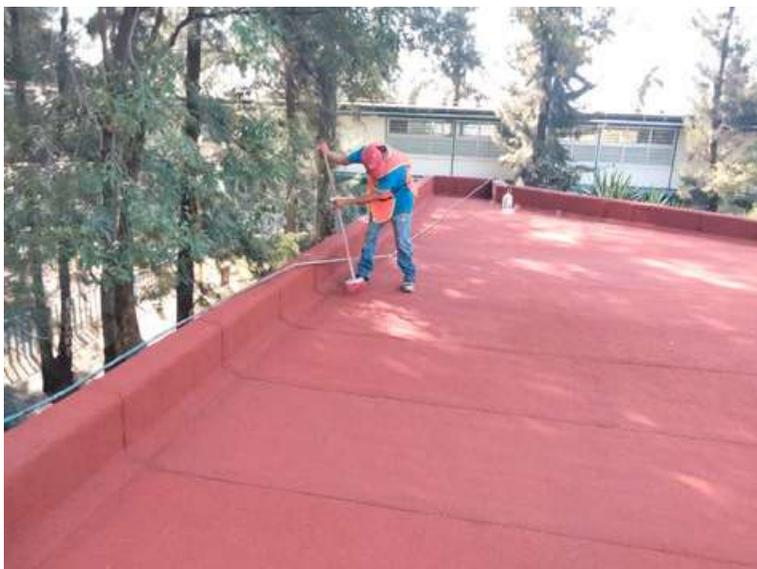
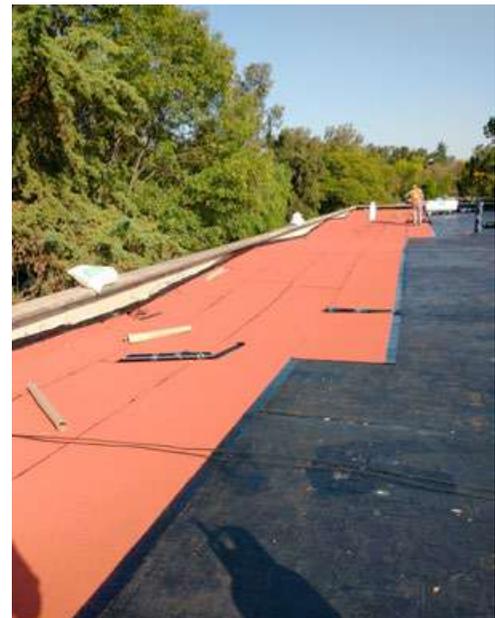
11. Impermeabilización de Siladin A, B y Librería

- Desmantelamiento y recolocación de impermeabilizante: 850 m²
- Desmantelamiento y recolocación de enladrillado: 300 m²
