Gaceta
CCH

Suplemento
4 de noviembre de 2022

TRABAJOS DE MANTENIMIENTO

Verano-Invierno 2021

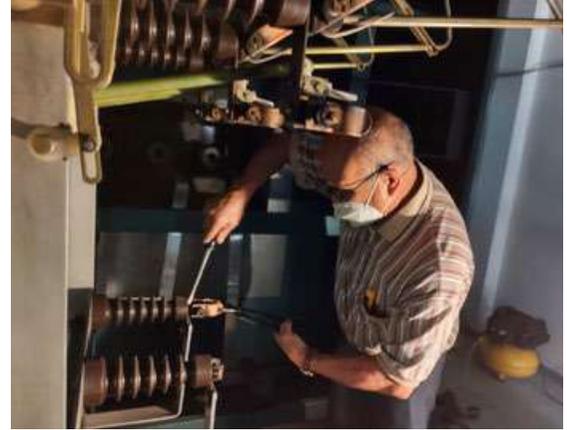
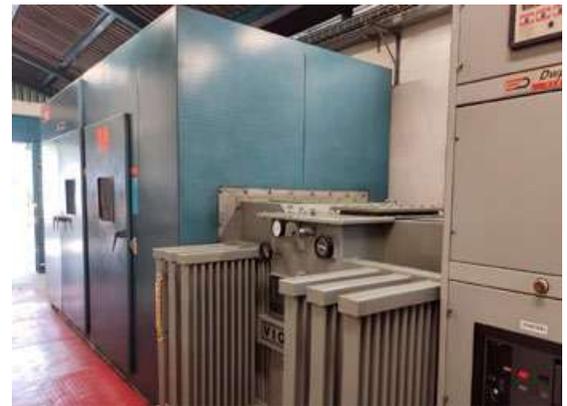
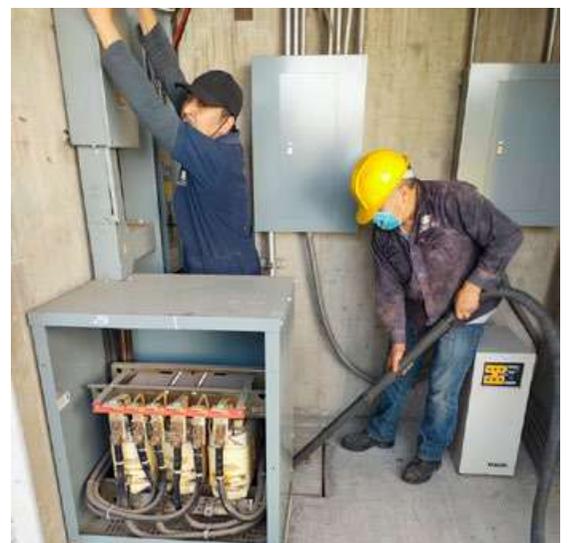
12. Mantenimiento a subestación eléctrica

- Libranza de fusibles del poste; desenergización del interruptor y del transformador; limpieza general con dieléctrico; limpieza del cuarto donde se encuentra la s.e.; reapriete general de la tornillería; revisión del sistema de tierras; pruebas de ducter a cuchilla de paso e interruptor; pruebas de megger a apartarrayos; energizar interruptor y transformador; comprobar voltajes.

- Filtrado de aceite a transformador de la marca Viggers de 750 kV con equipo alfa-laval de cuatro procesos, incluye pruebas de rigidez dieléctrica a el aceite, antes y después del filtrado.

- Limpieza general a los transformadores tipo seco de 112.5 kVA y 150 kVA de 220/440 volts, trifásicos (edificio Siladin, edificio de Cómputo), incluye desenergización de los transformadores, limpieza general con dieléctrico, reapriete general de la tornillería, revisión del sistema de tierras, energizar los transformadores y comprobar voltajes.

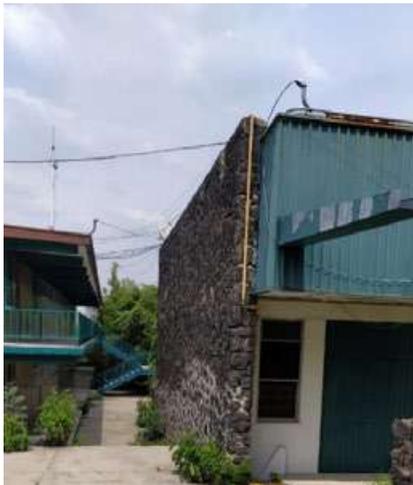
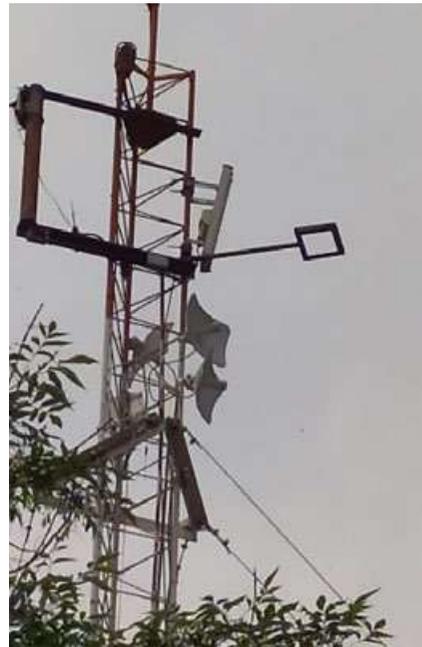
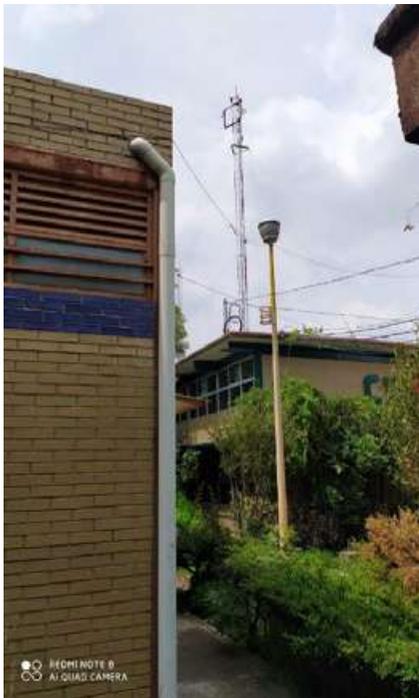
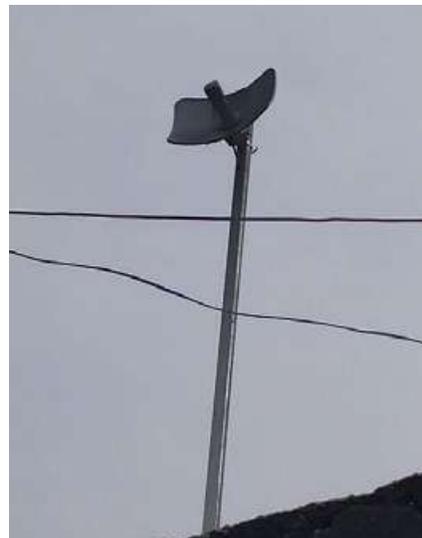
3. Colocación e instalación de antenas de red en edificios CH y Audiovisual

Instalación de tres antenas inalámbricas de red.

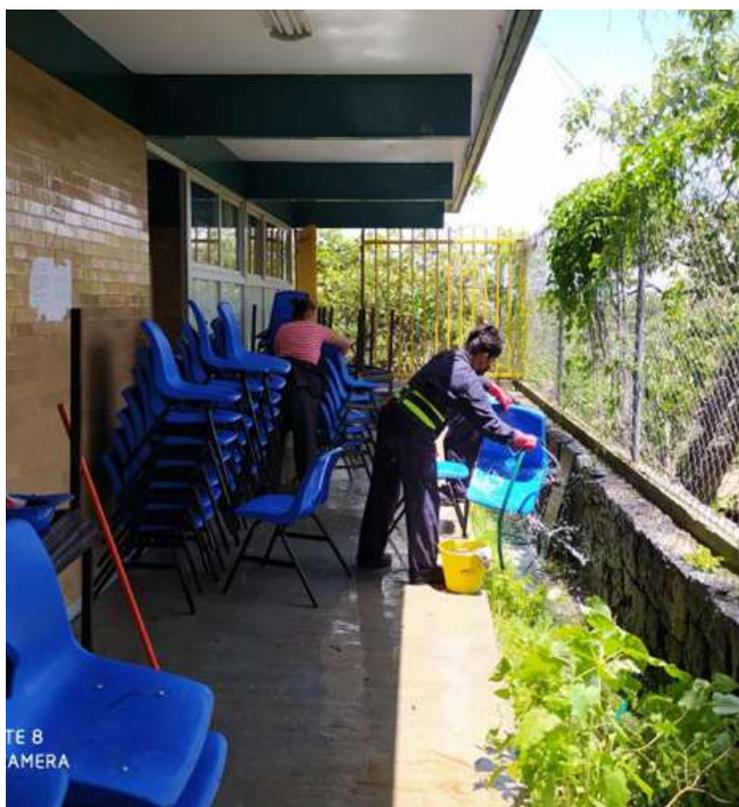
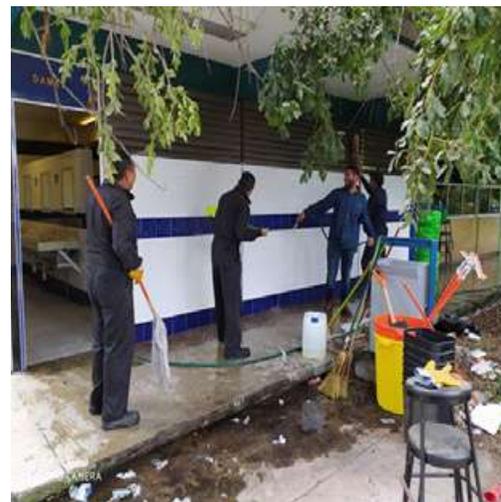
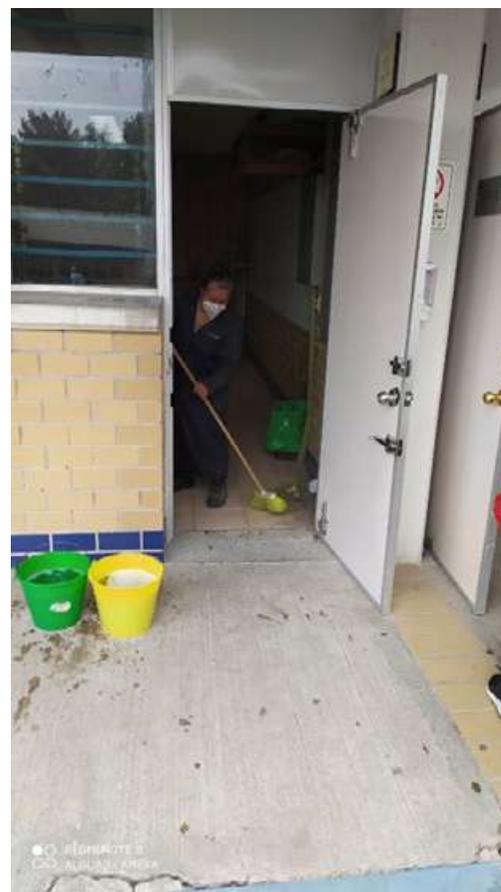
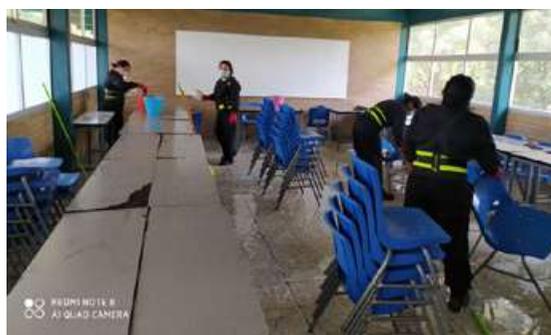
4. Limpieza general en salones, laboratorios, oficinas y auditorios del plantel

Lavado, tallado, trapeado de pisos, limpieza de mobiliario.

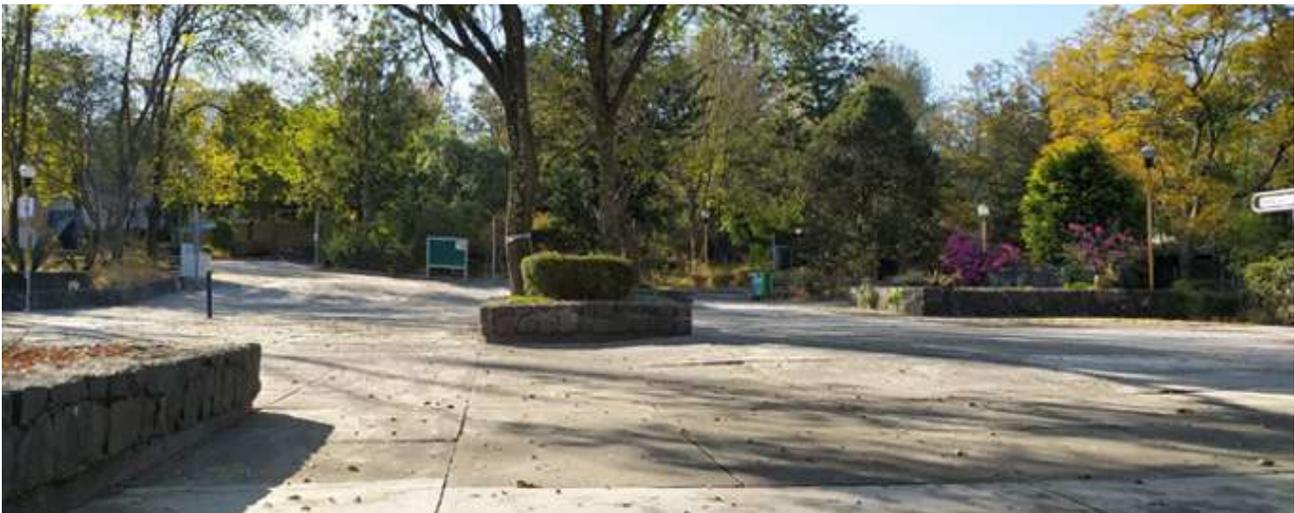
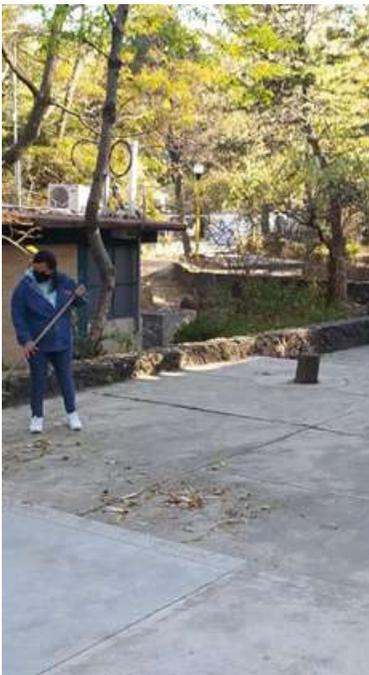
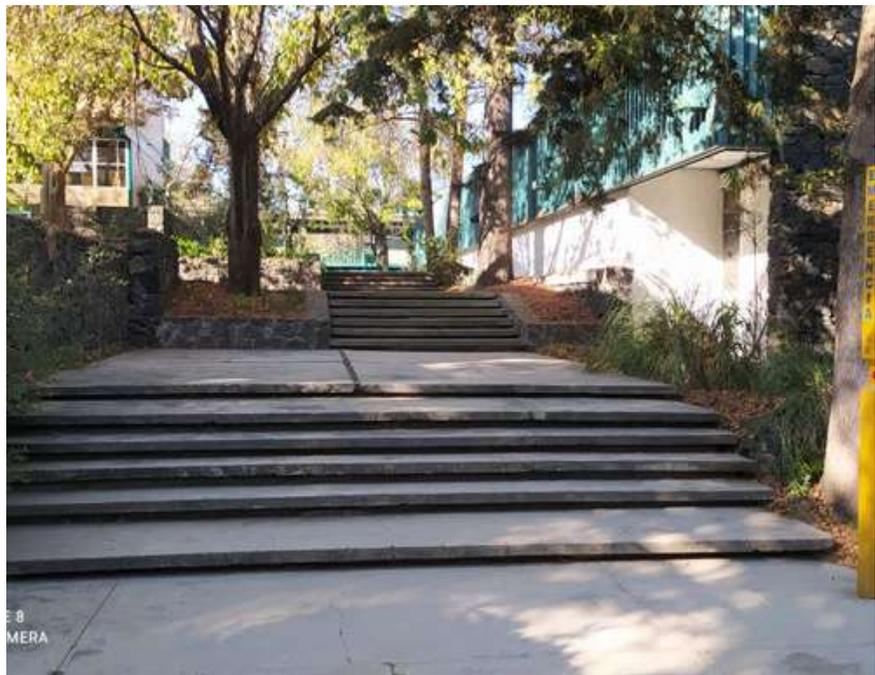
5. Barrido de explanadas, pasillos y escaleras

Barrido de explanadas, pasillos, escaleras y recolección de hojarasca: 3000 m²

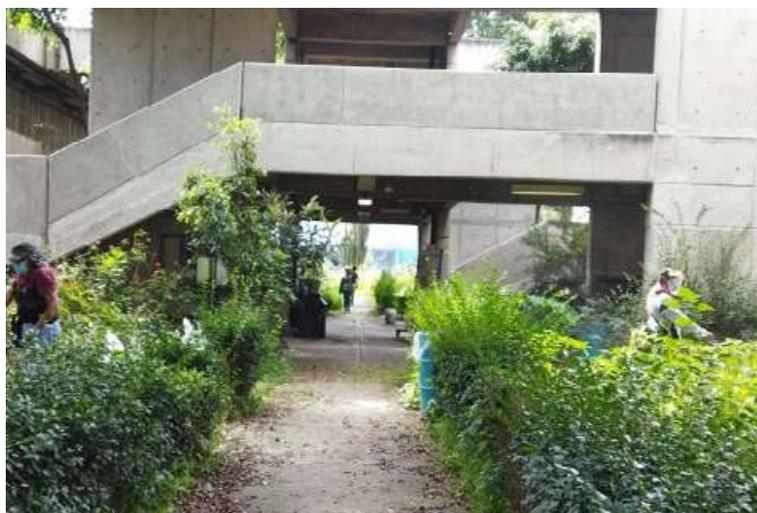
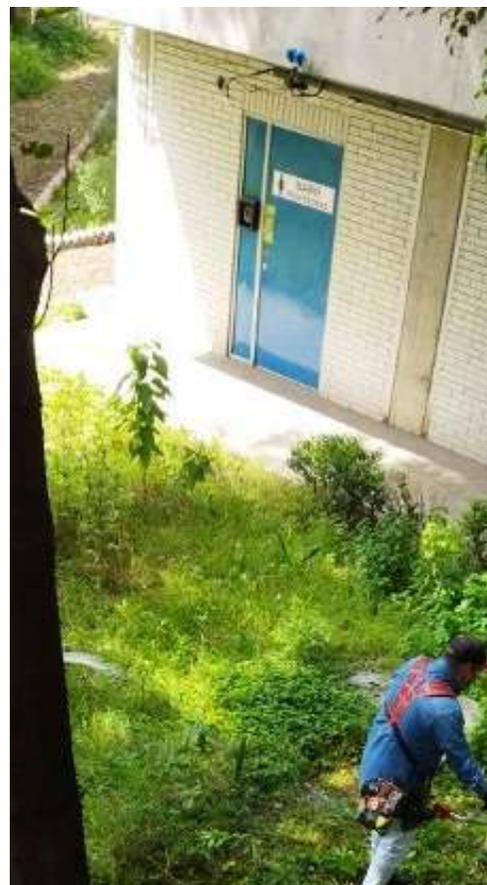
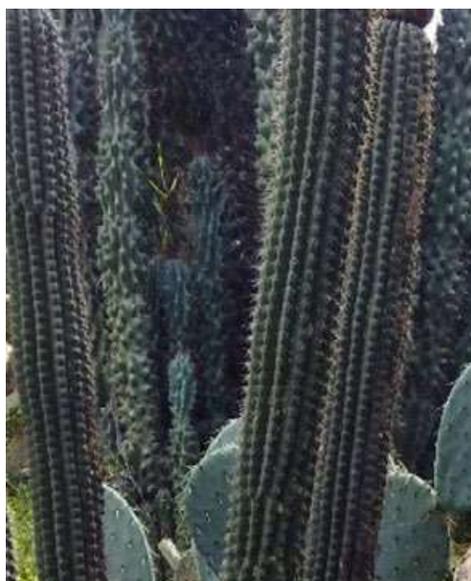
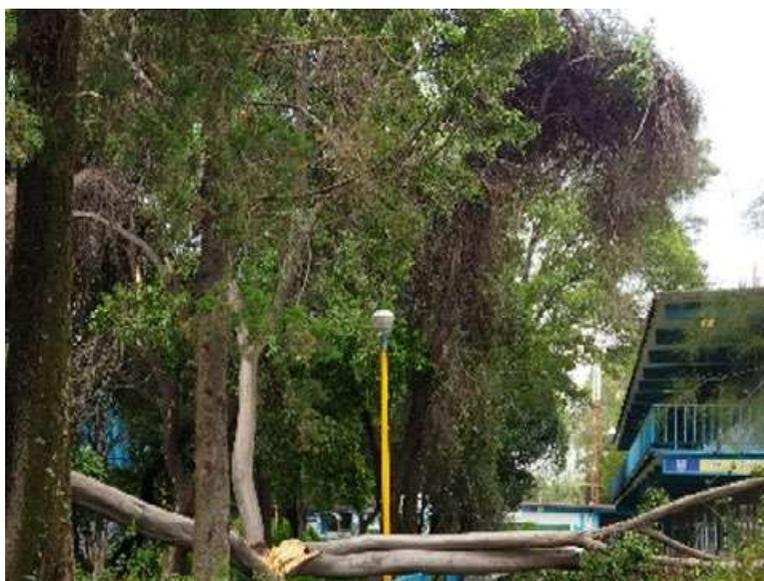
6. Poda, deshierbe, desrame de áreas ajardinadas y estacionamiento del plantel

Poda, deshierbe, desrame de áreas ajardinadas para su posterior recolección y manejo, de 5,000 m².
