Gaceta
CCH

Suplemento
3 de mayo de 2024

TRABAJOS DE MANTENIMIENTO INVIERNO 2023

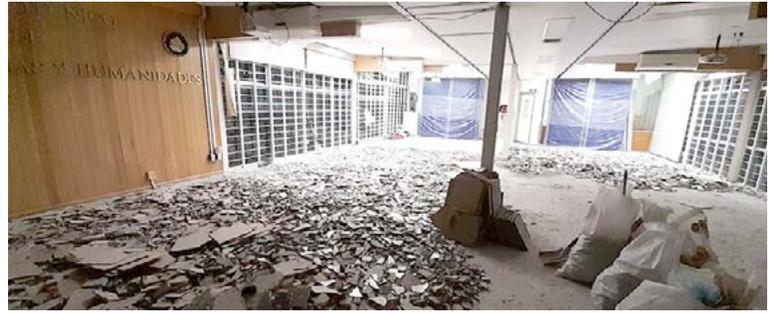
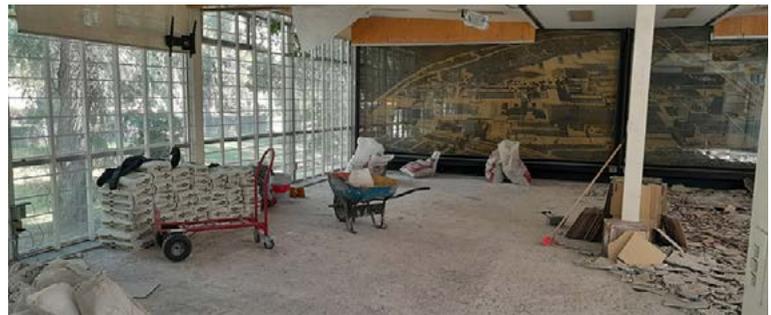
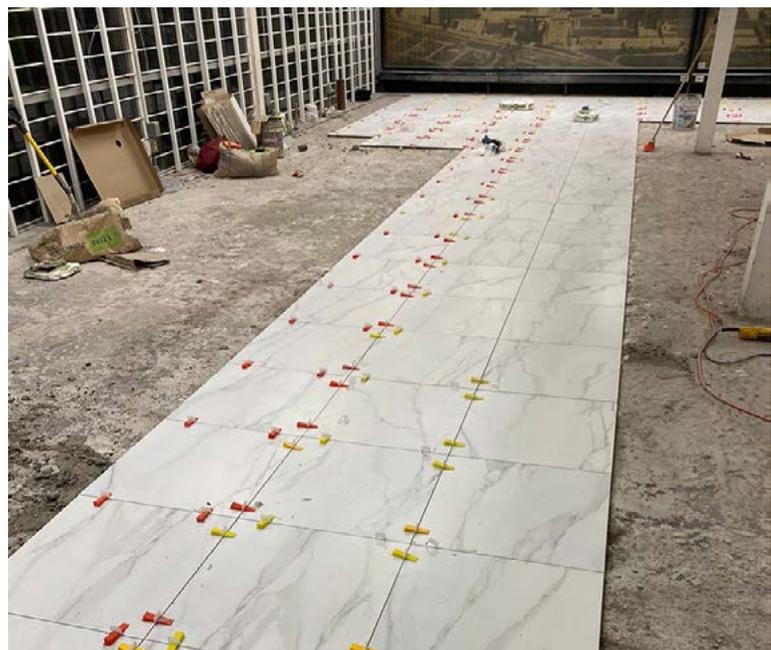
1. Cambio de 172.47 m² de piso en Sala de Consejo de la Dirección General.

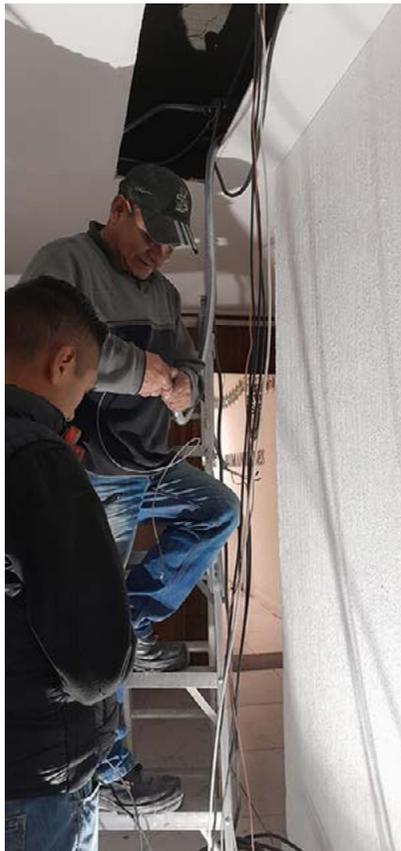
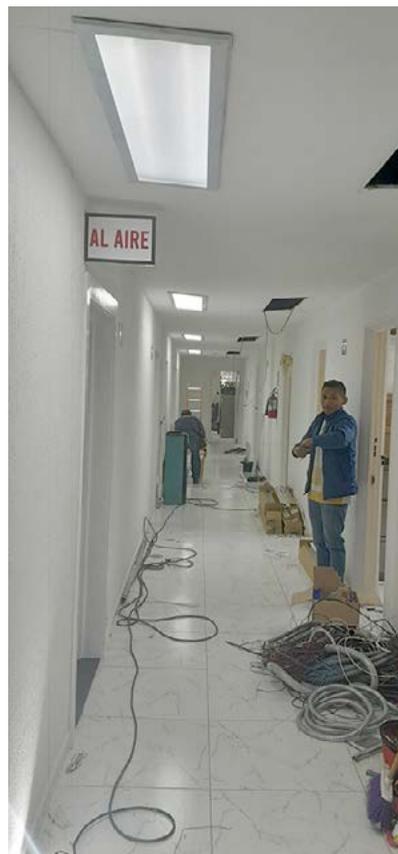
2. Sustitución de tableros y cableado eléctrico, áreas planta baja desde Presupuesto a Movimientos Académicos.

Incluye balanceo de cargas.

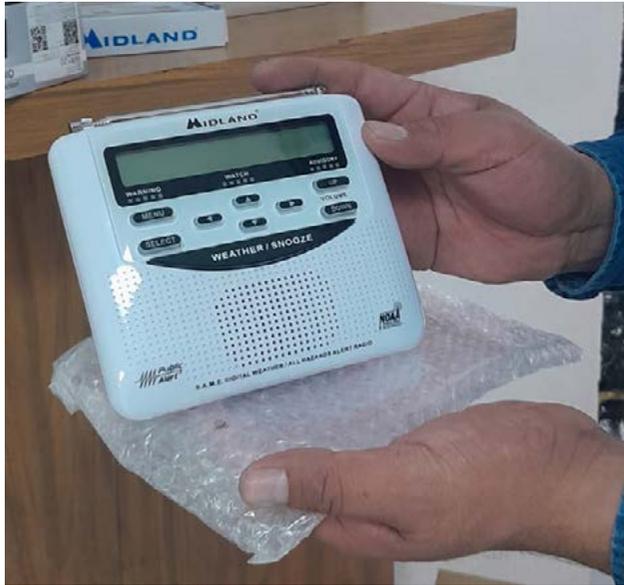
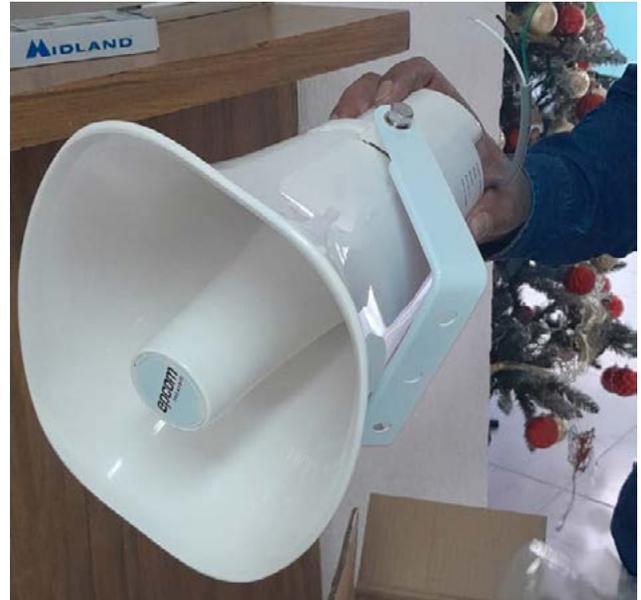
3. Cambio de alerta sísmica y colocación de 3 bocinas en sede Circuito.

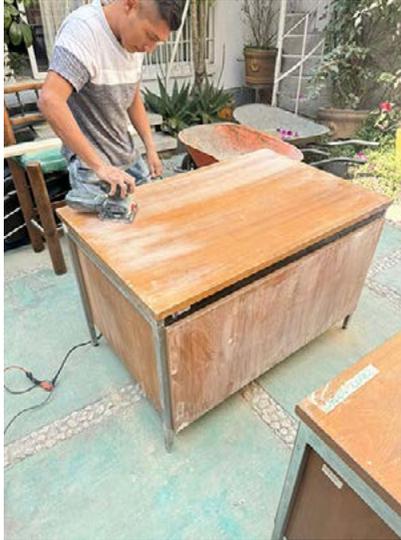
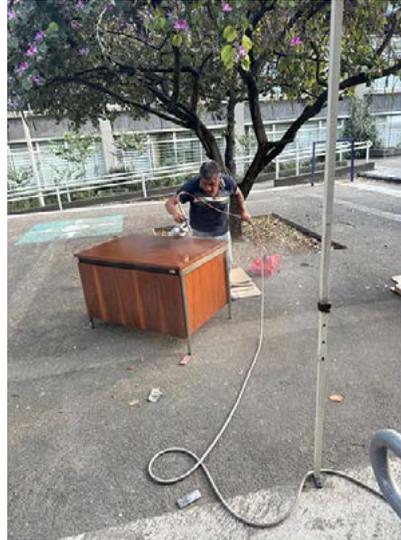
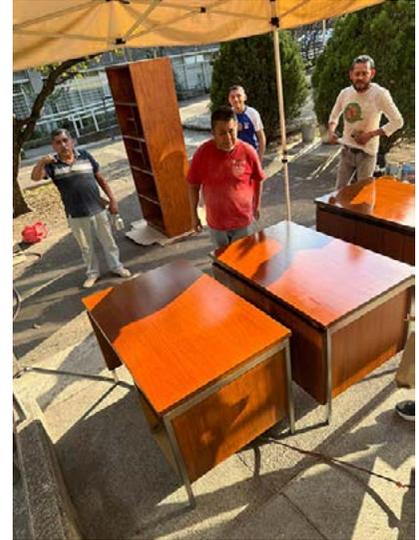
4. Mantenimiento de 13 muebles de madera en el área de Planeación.

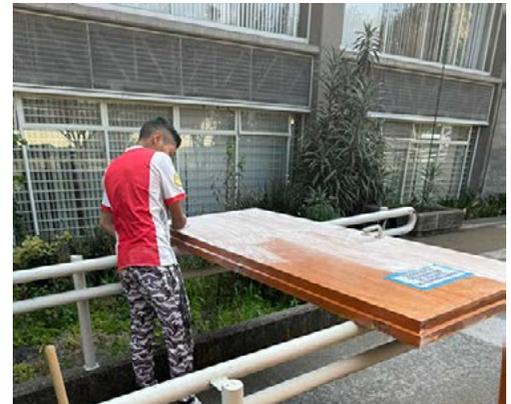
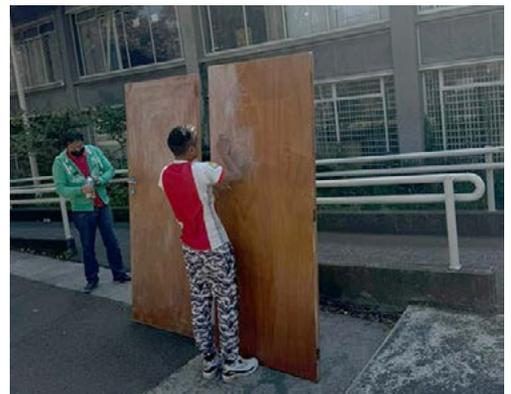
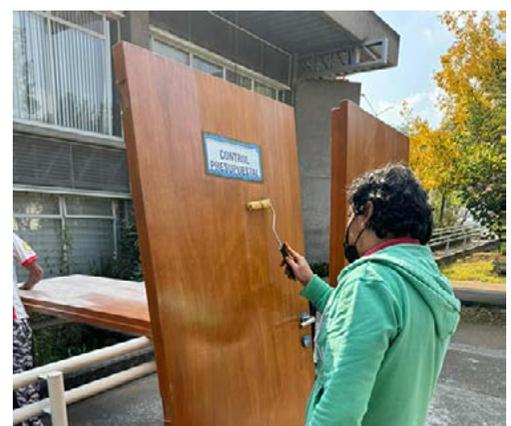
5. Mantenimiento a 9 puertas de madera y 21 de cancelería de primero y segundo pisos en sede Circuito.

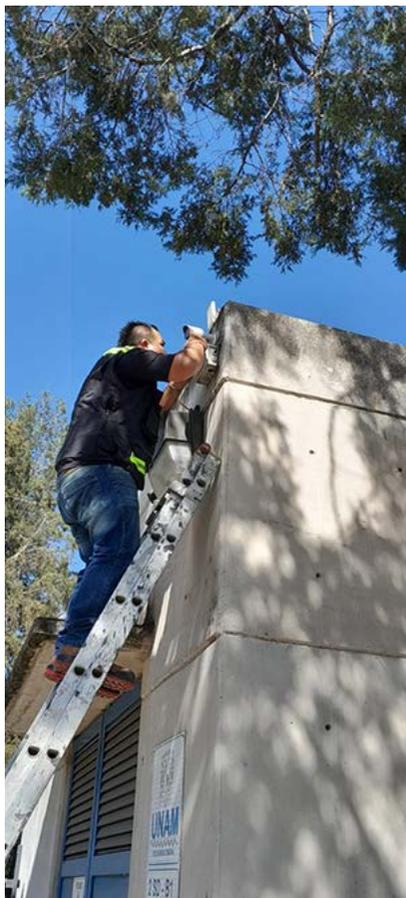
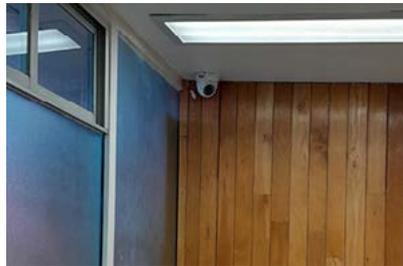
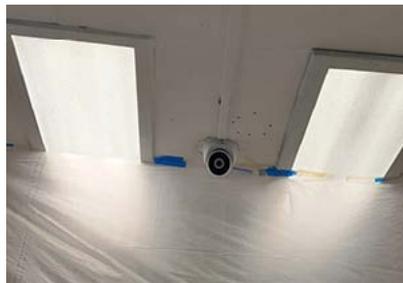
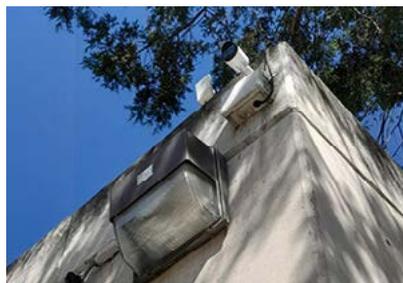
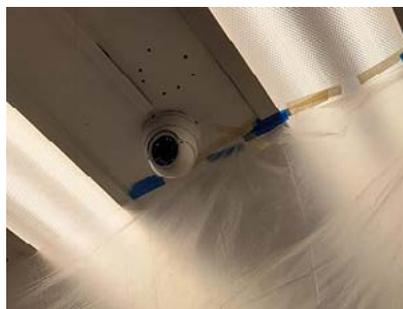
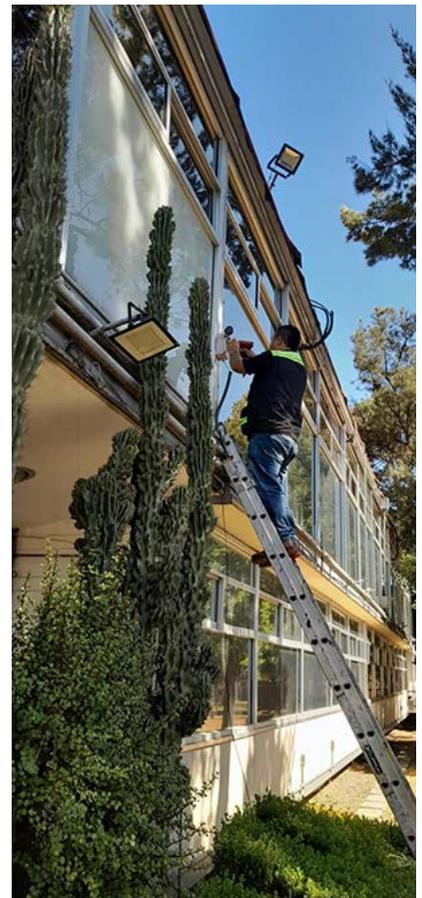
6. Mantenimiento y sustitución de 9 cámaras de vigilancia en sede Circuito.

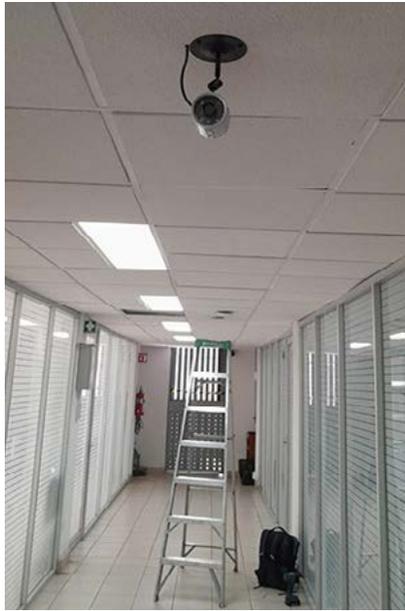
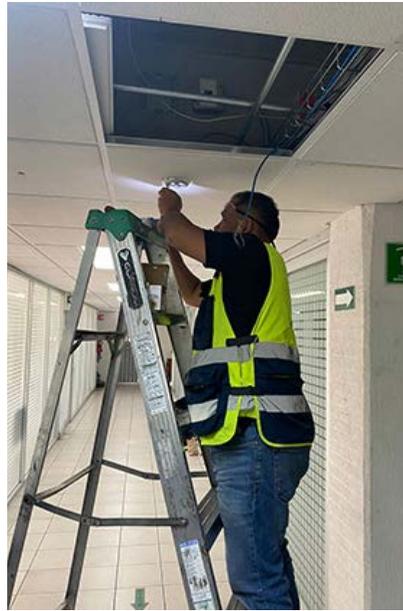
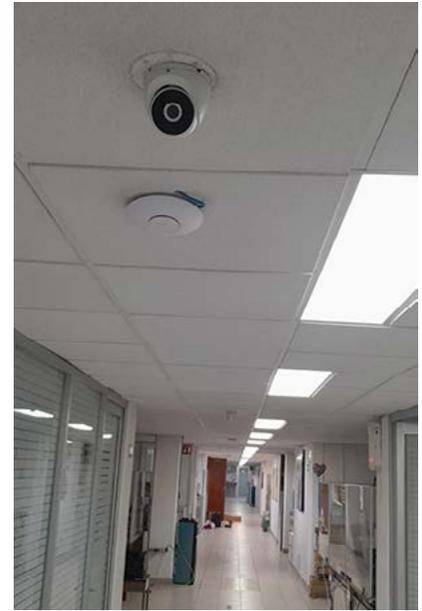
7. Sustitución de 10 cámaras de vigilancia en sede Universidad 3000.

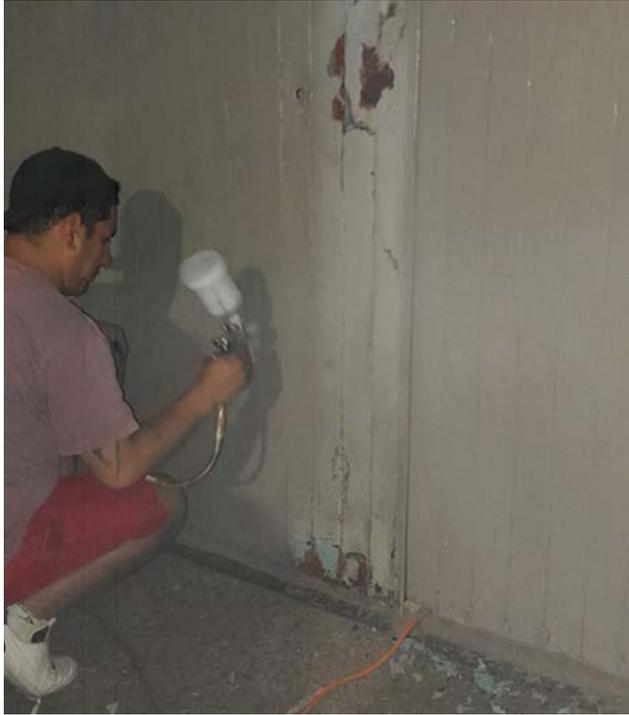
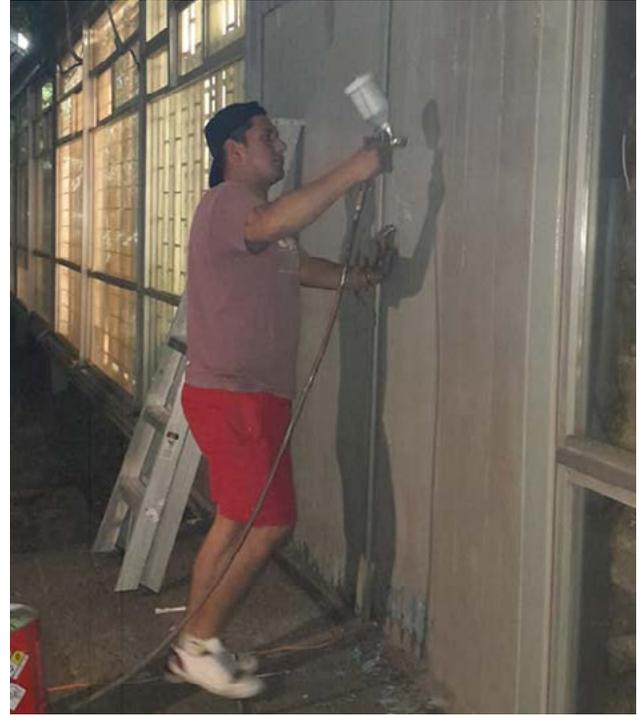
8. Aplicación de 8.40 m² de pintura en puerta norte en sede Circuito.

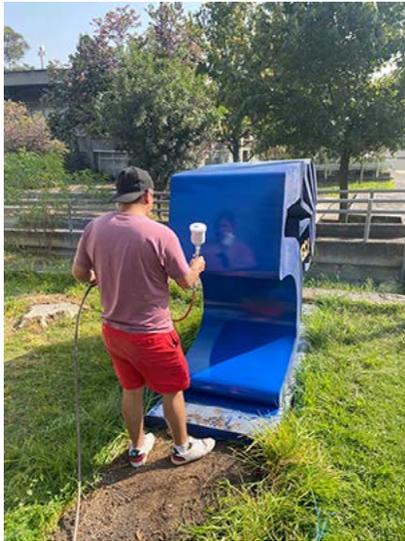
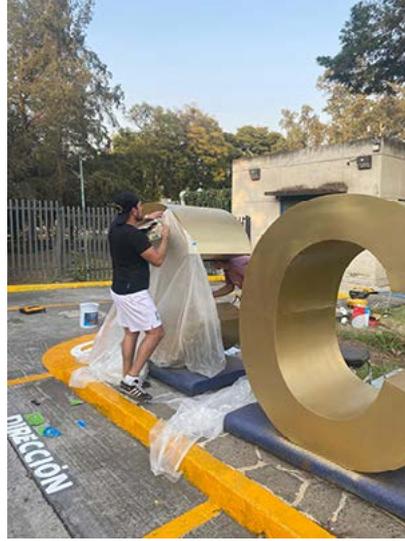
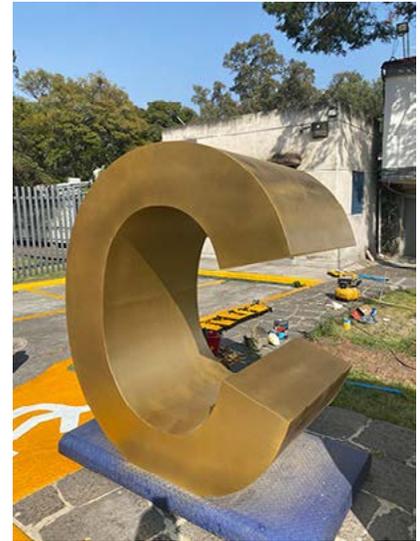
9. Aplicación de 19.80 m² de pintura en letras “CCH 50” en sede Circuito.

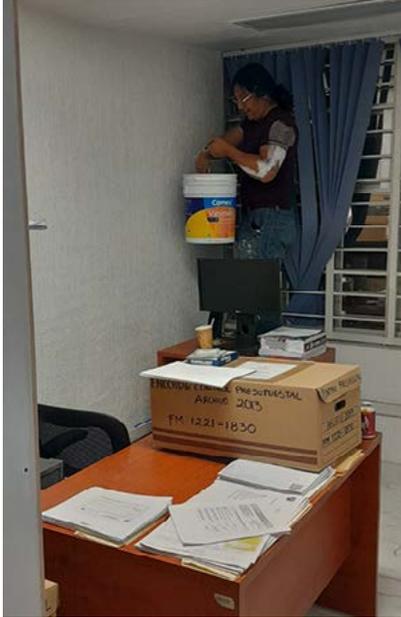
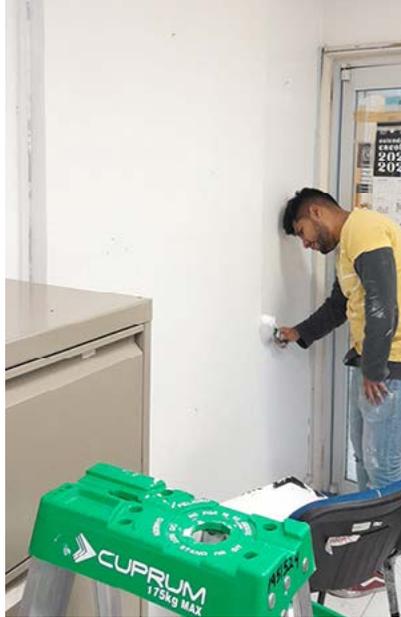
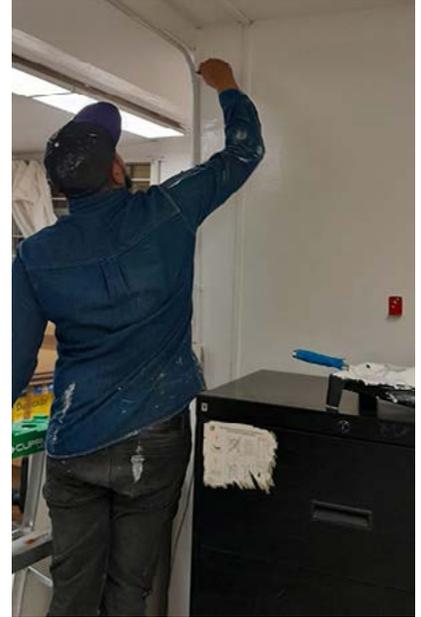
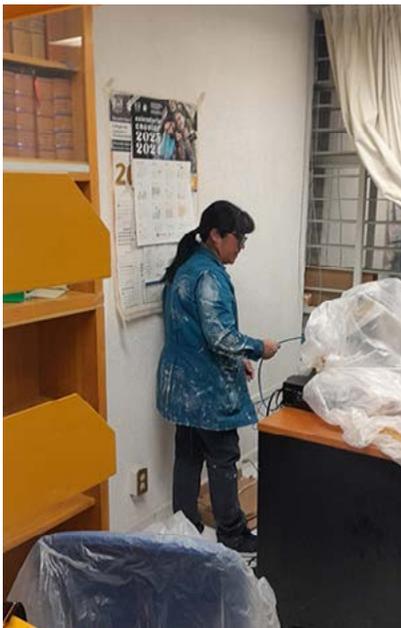
10. Aplicación de 735.57 m² de pintura en oficinas de la Secretaría Administrativa y Salas.

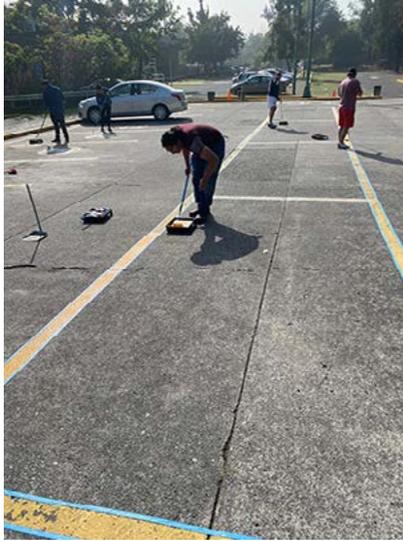
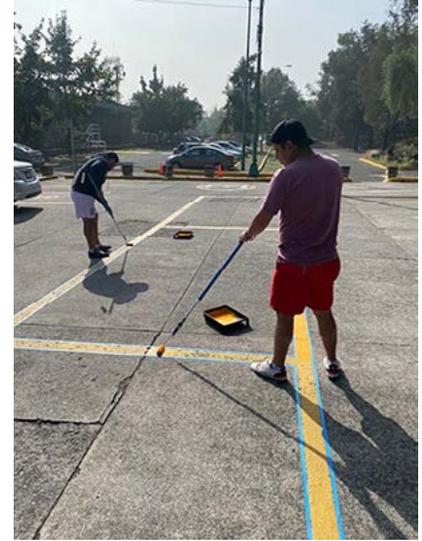
11. Aplicación de 250 m² de pintura de líneas de estacionamiento de la Dirección General.

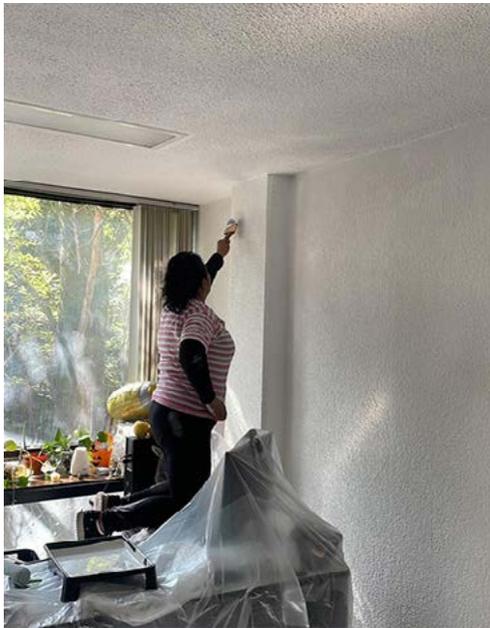
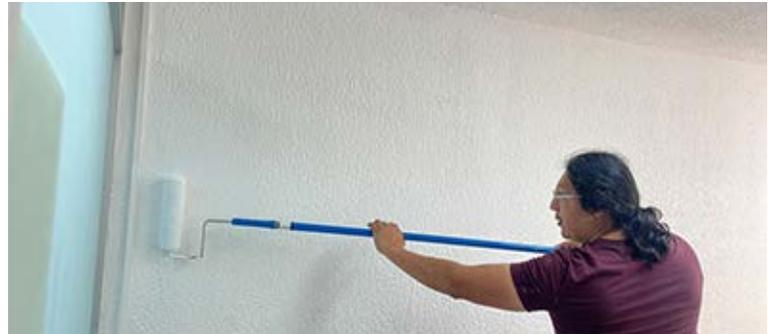
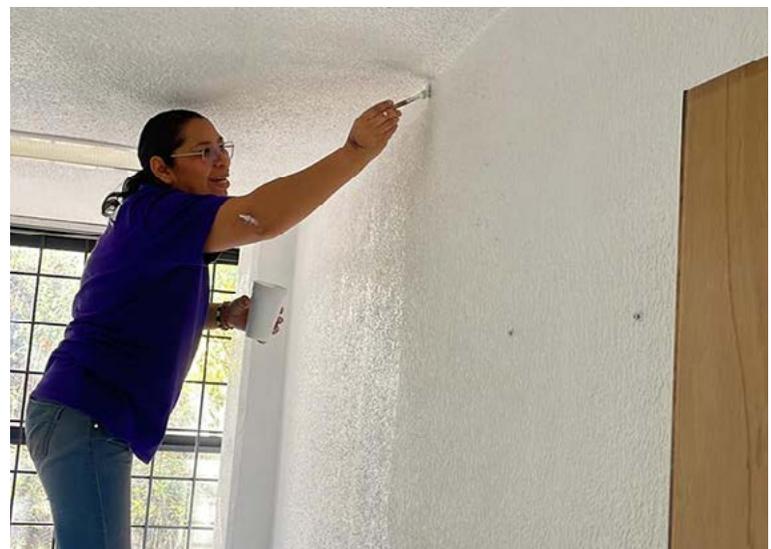
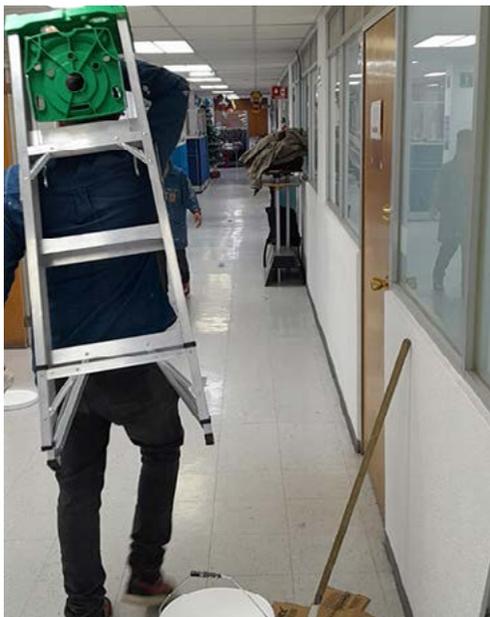
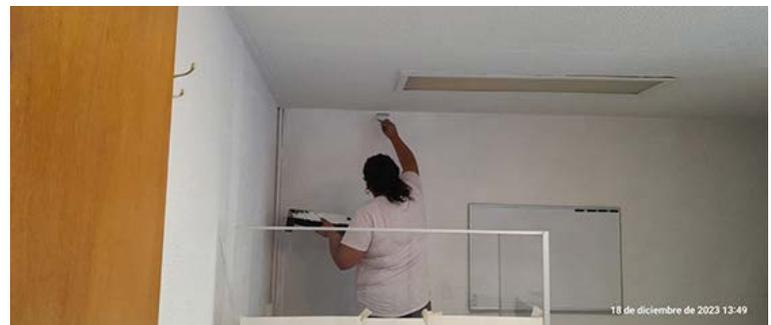
12. Aplicación de 1,353.41 m² de pintura en oficina de primer piso en sede Universidad 3000.

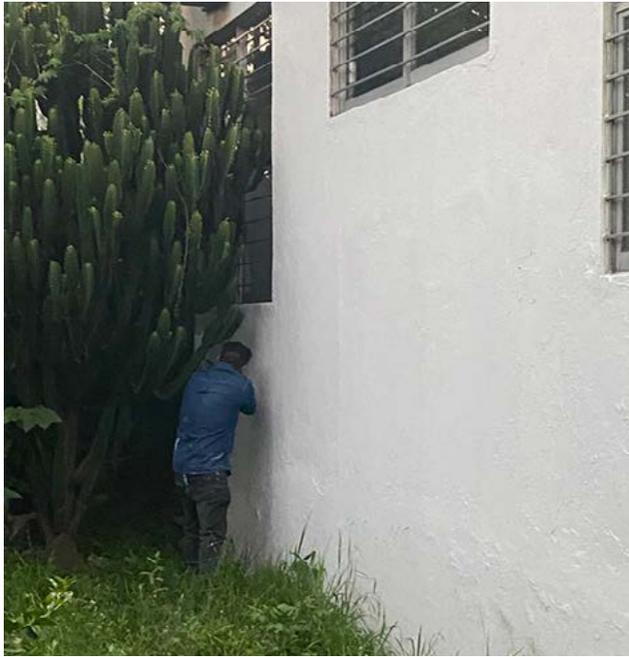
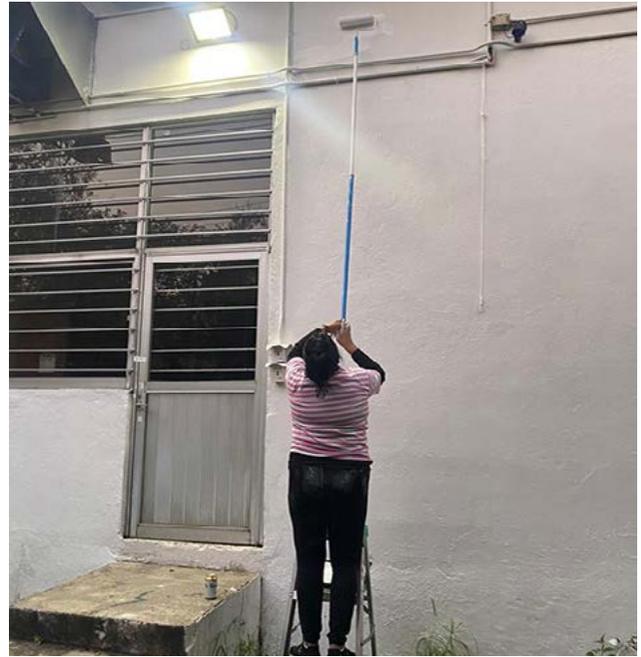
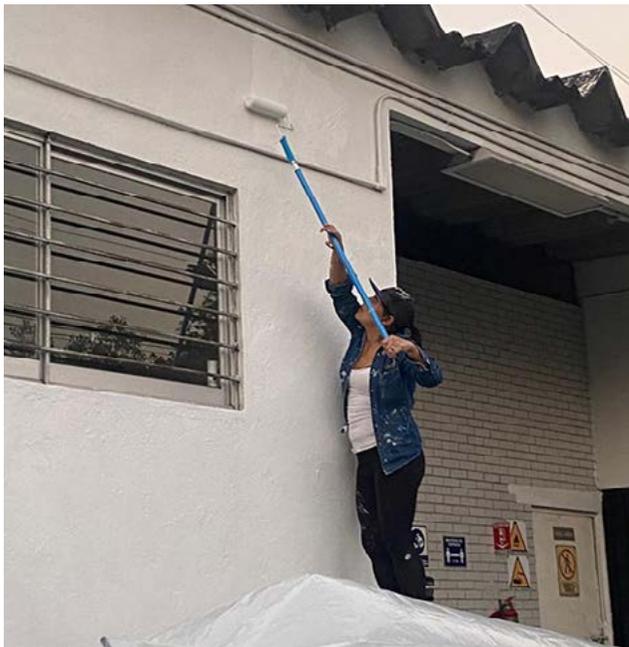
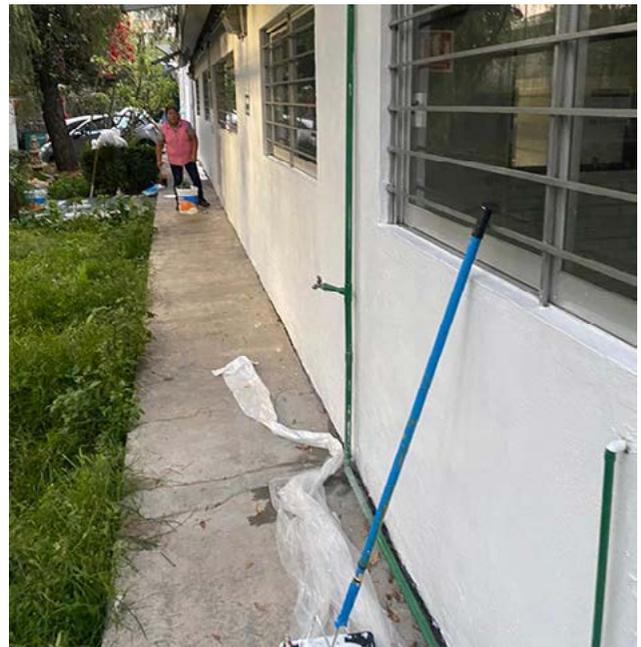
15. Aplicación de 370.66 m² de pintura en fachadas norte, sur y este.

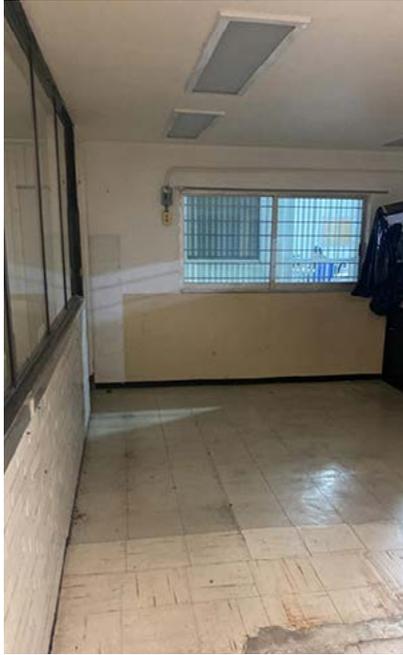
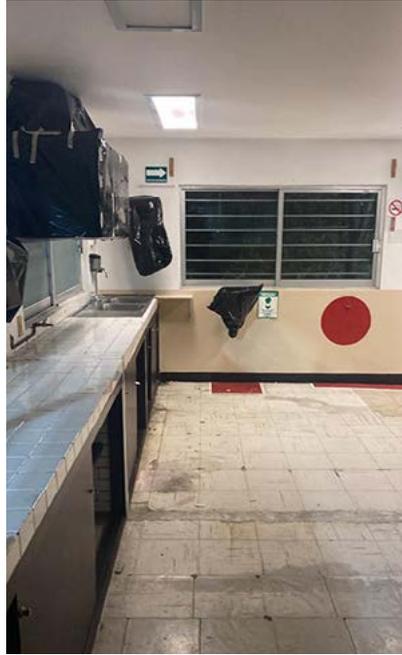
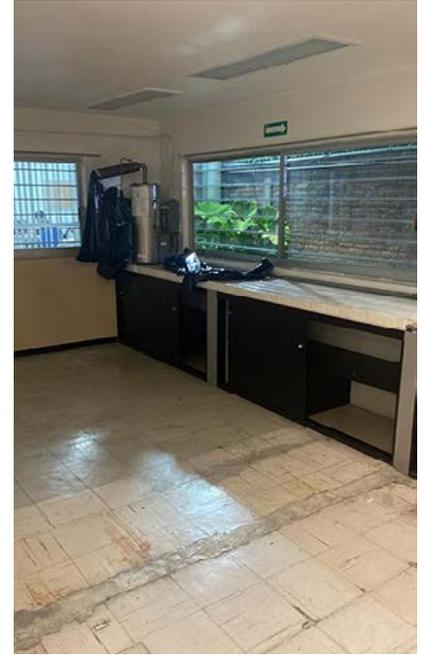
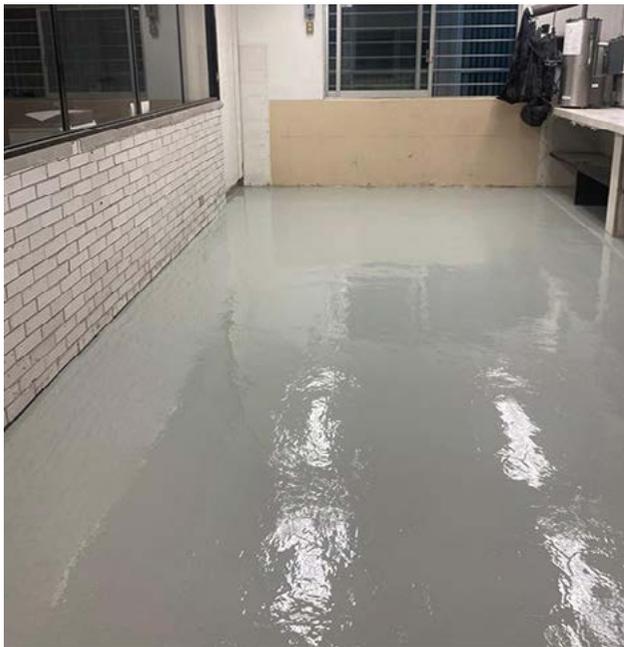
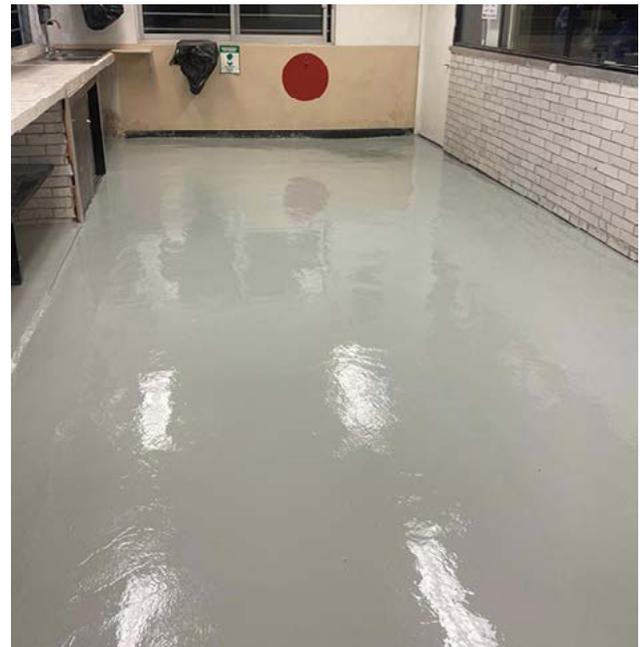
16. Suministro y colocación de 10 m² de piso epóxico en área de sustancias.

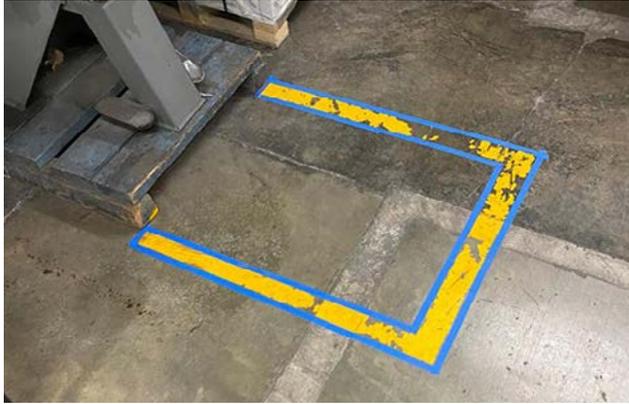
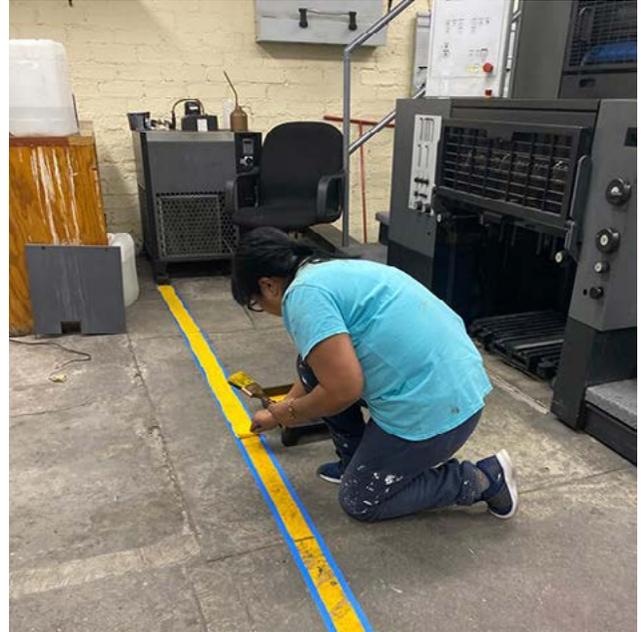
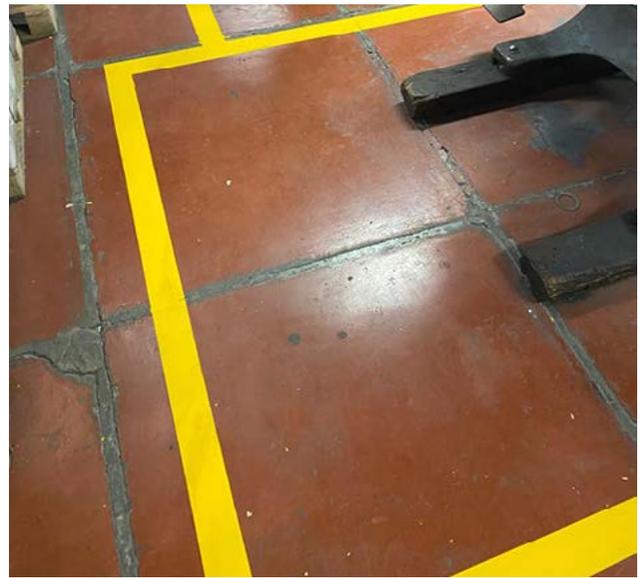
17. Aplicación de 6 m² de pintura de señalética de seguridad.

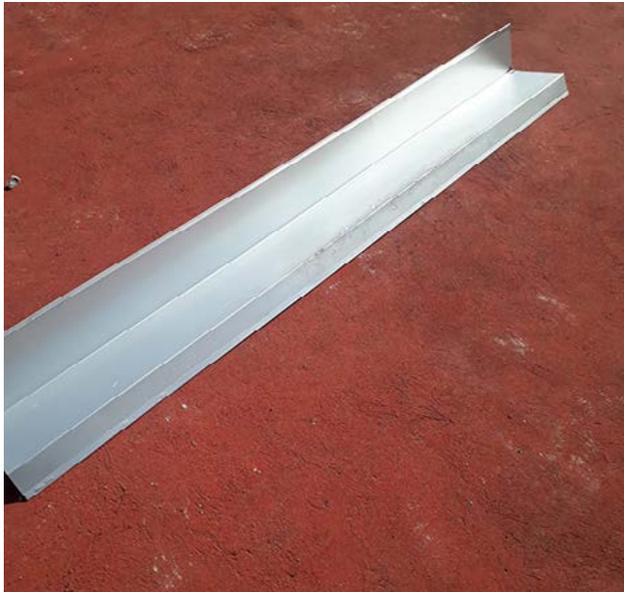
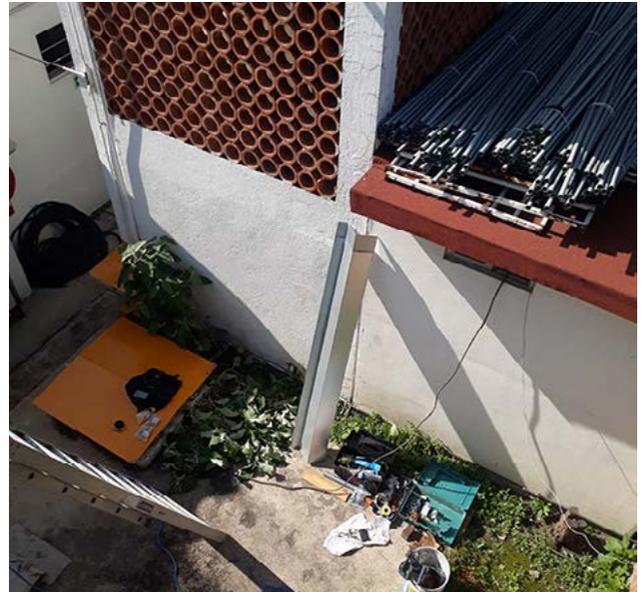
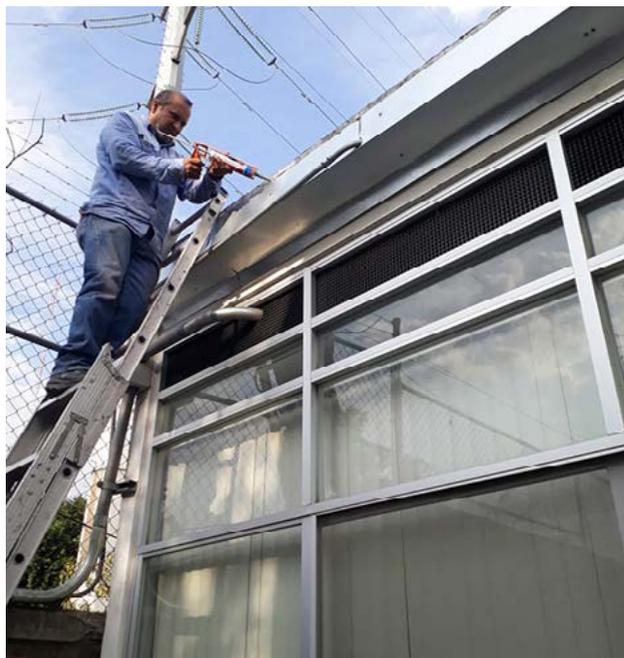
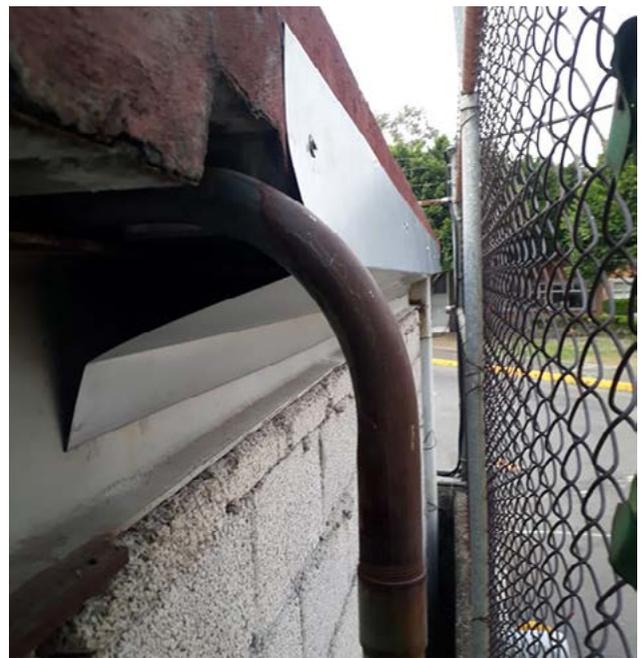
18. Colocación de bota-aguas en la Superintendencia de Obras, en sede Laboratorio Central.

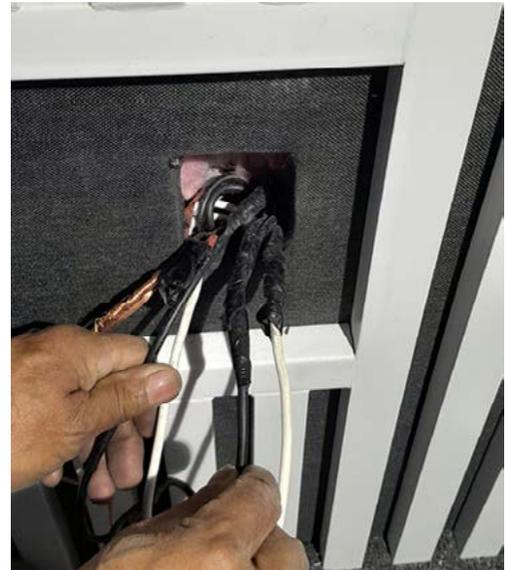
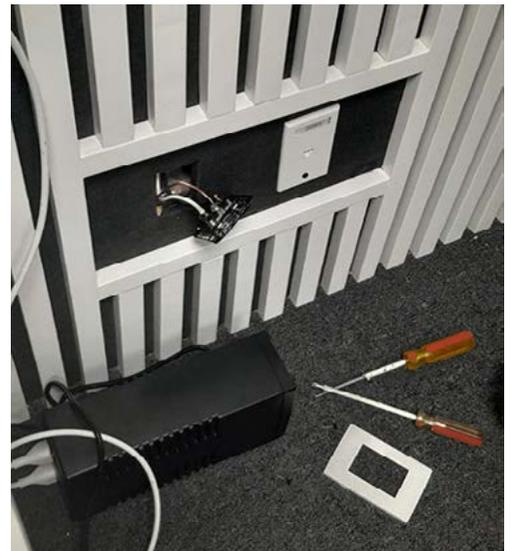
19. Instalación de HDMI y Audio en la Dirección General (CCH TV).

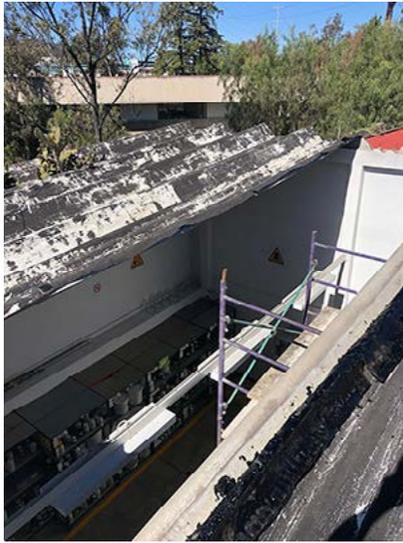
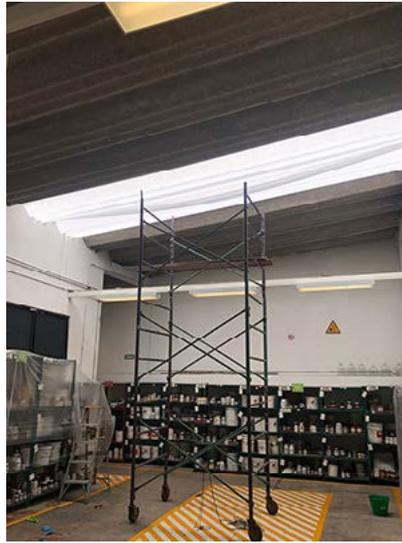
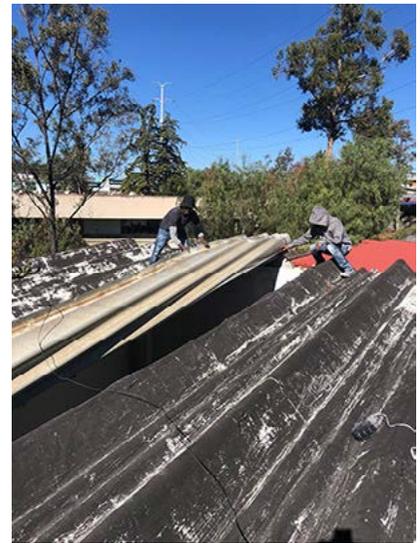
20. Cambio de cubierta de Laboratorio Central.

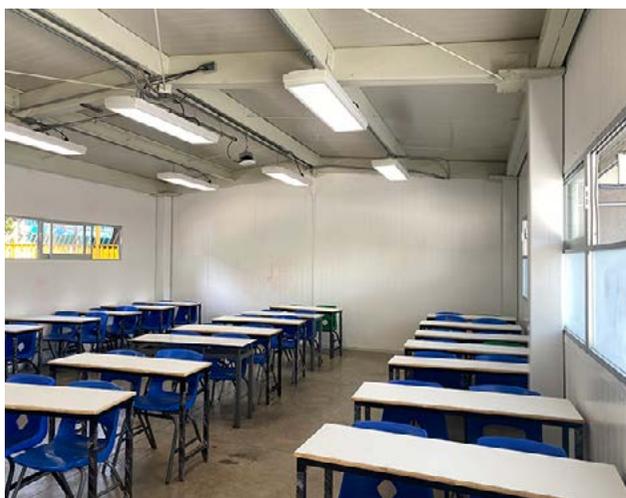
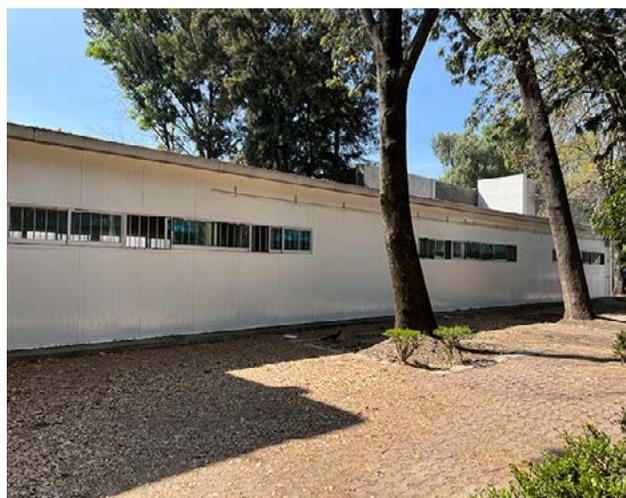
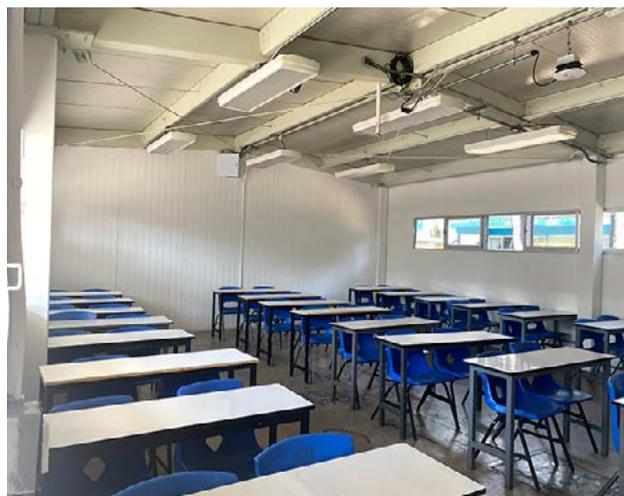
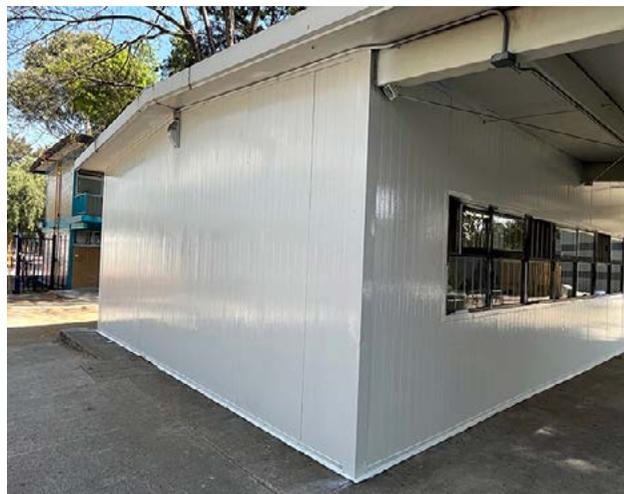
2. Limpieza de 420m² de aulas Azc 1, 2 y 3.

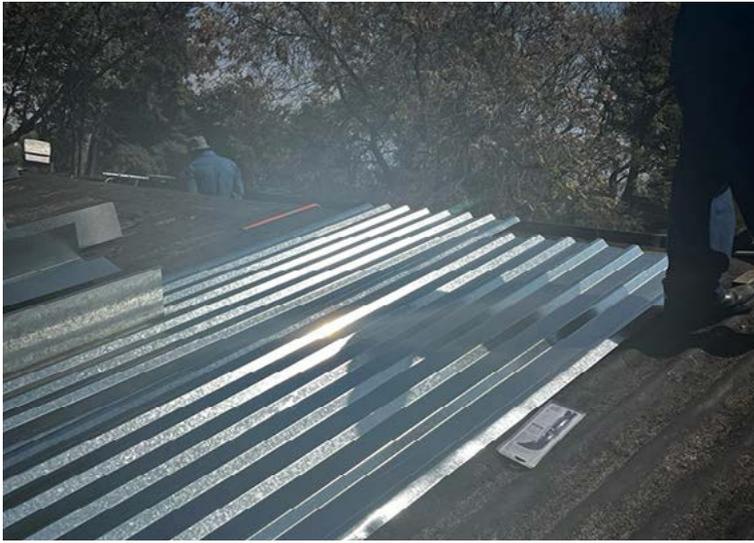
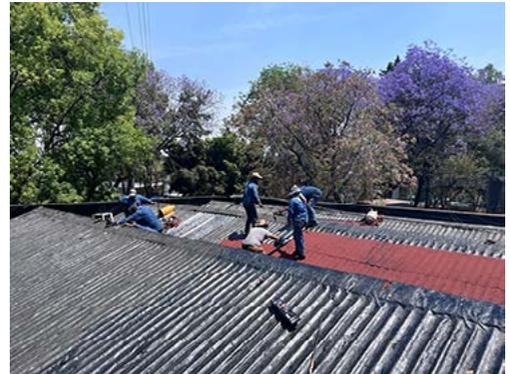
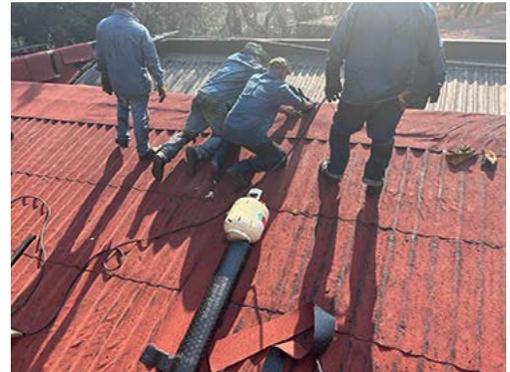
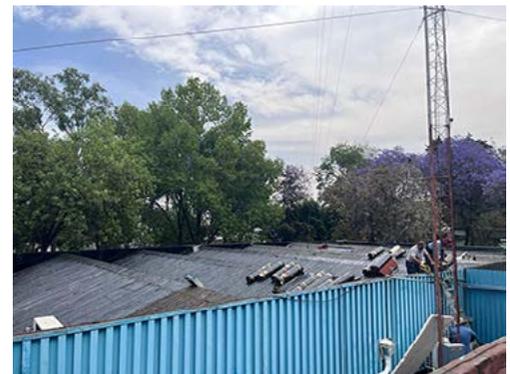
3. Impermeabilización de 1,115 m² de Audiovisual.

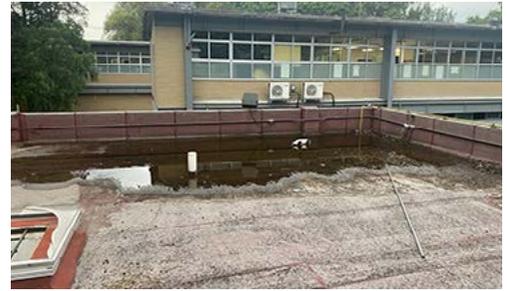
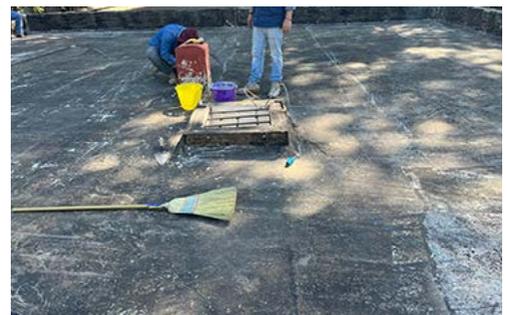
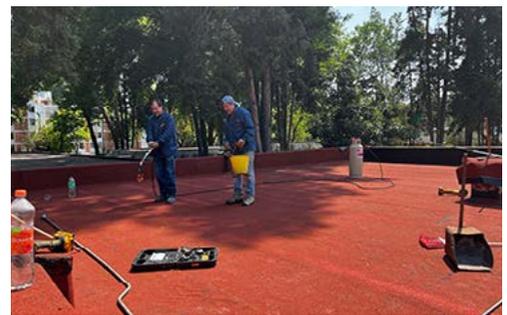
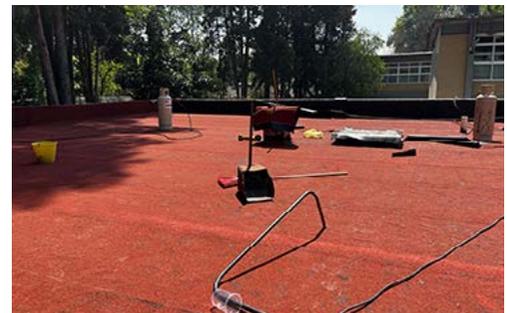
4. Impermeabilización de 156 m² de ex-comedor.

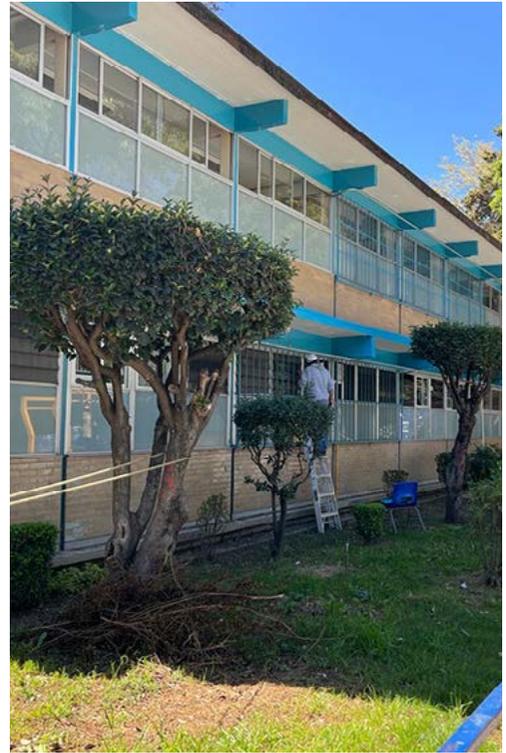
5. Pintura en 1,470 m² en edificios M, O, K e Imprenta.

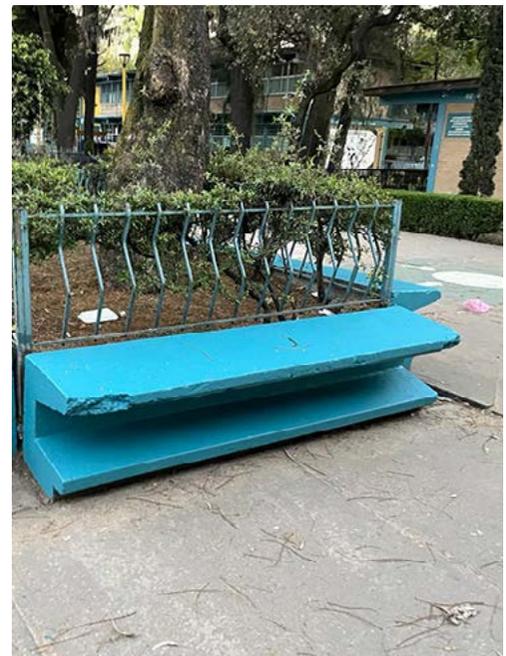
6. Pintura en 706 m² en bancas de concreto.

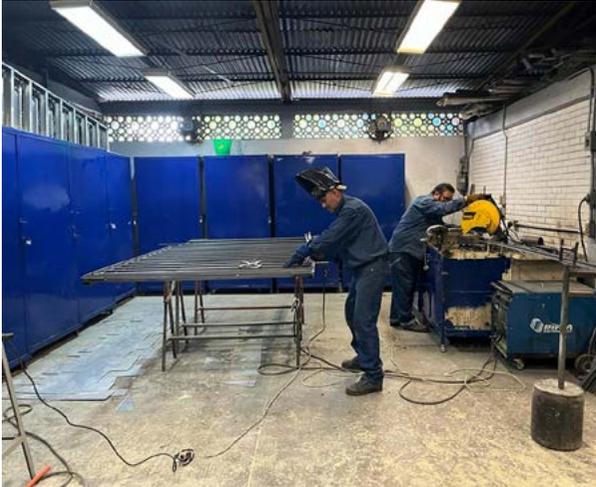
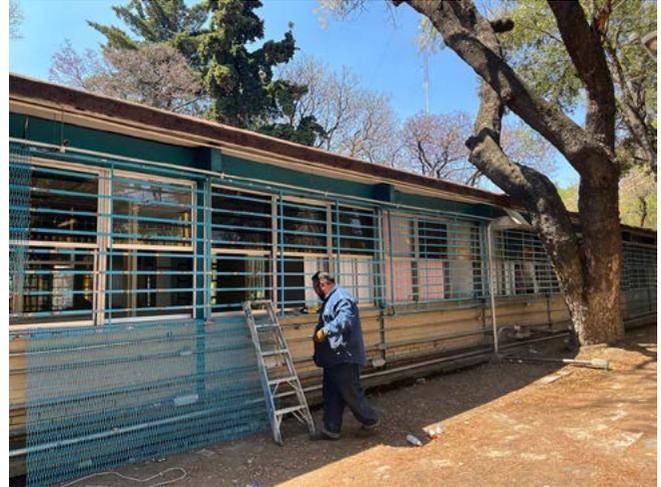
8. Protecciones de herrería en edificios Imprenta y K.

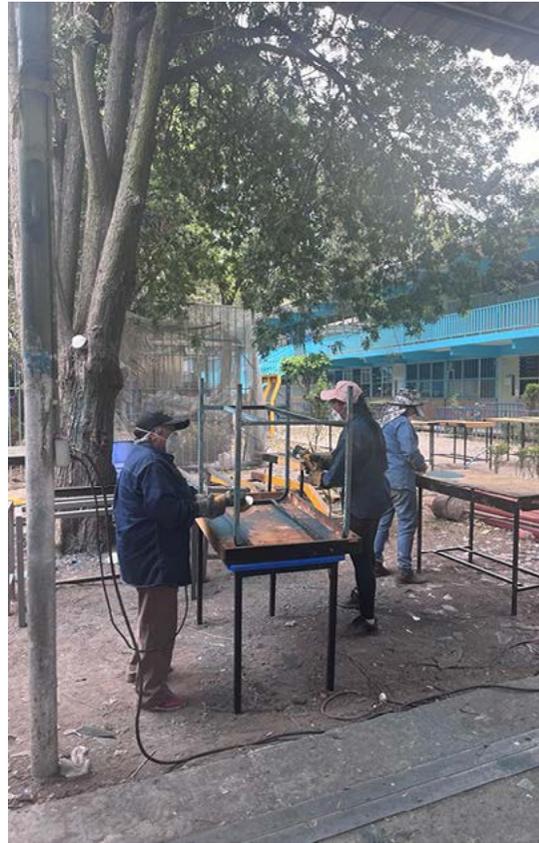
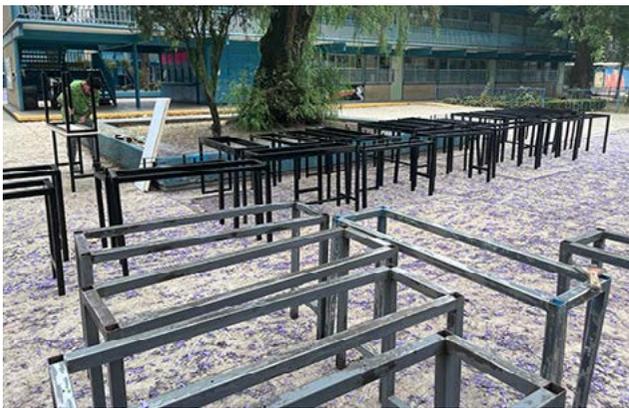
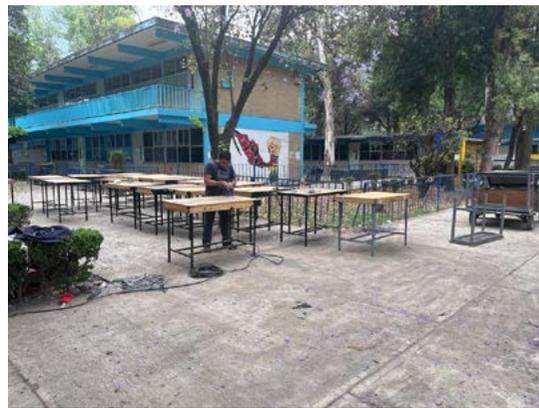
9. Mantenimiento a 100 mesas binarias.
