Gaceta
CCH

Suplemento
3 de mayo de 2024

TRABAJOS DE MANTENIMIENTO INVIERNO 2023

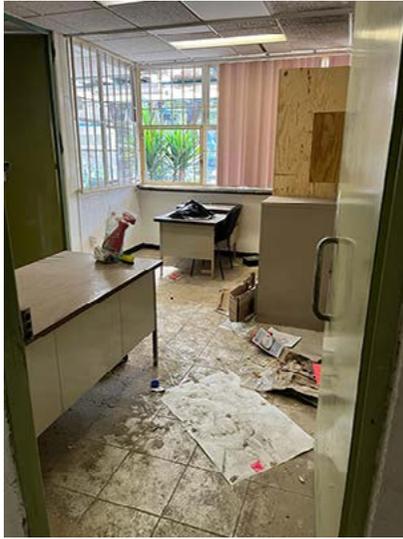
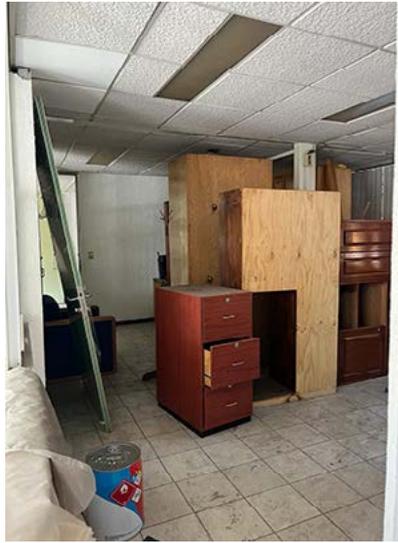
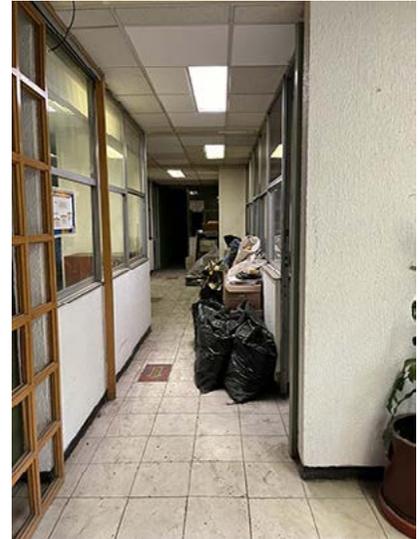
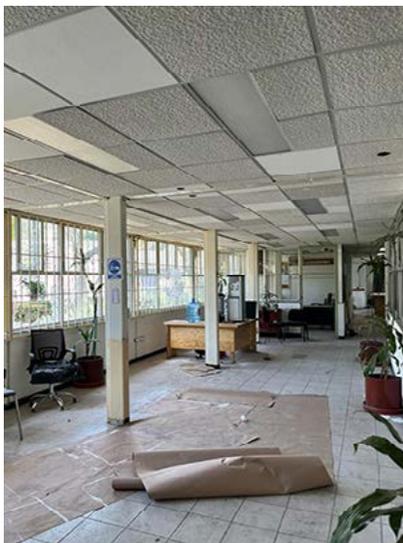
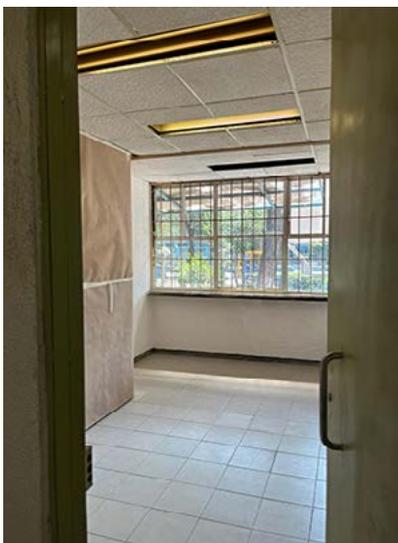
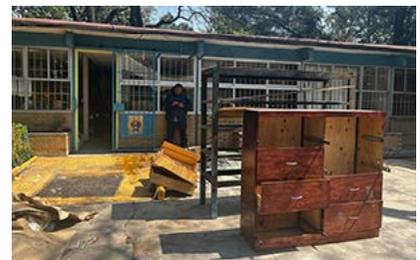
10. Rehabilitación de edificio de la Dirección.

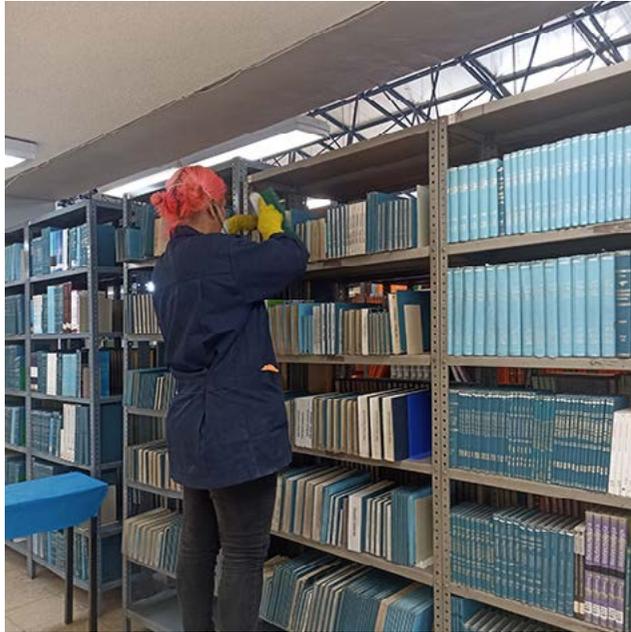
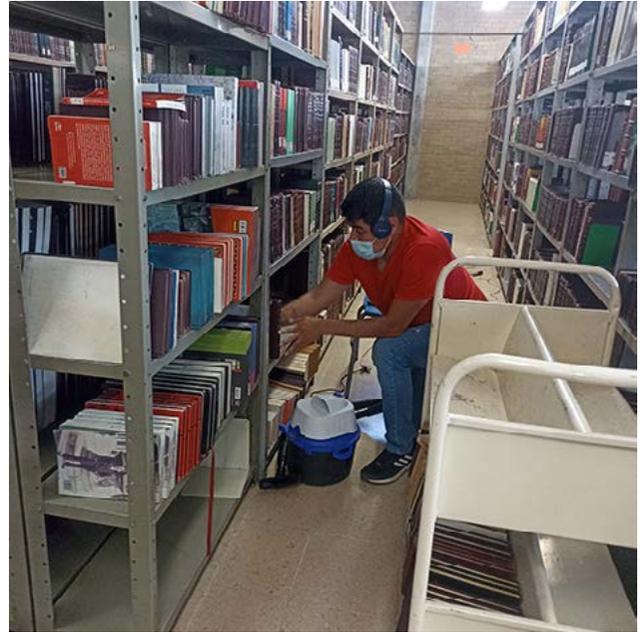
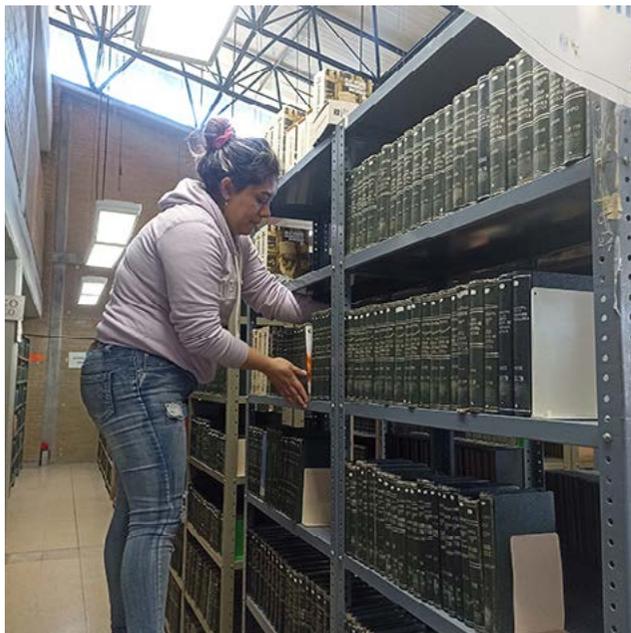
1. Conservación y mantenimiento del material de biblioteca.

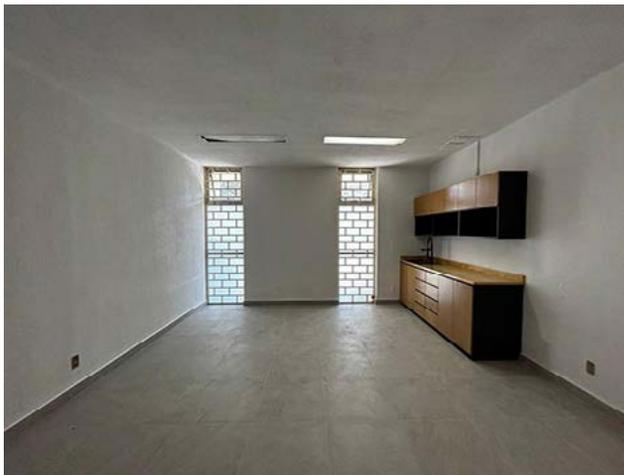
3. Mantenimiento a 5 m² de piso cerámico y zoclo en comedor de edificio Audiovisual.

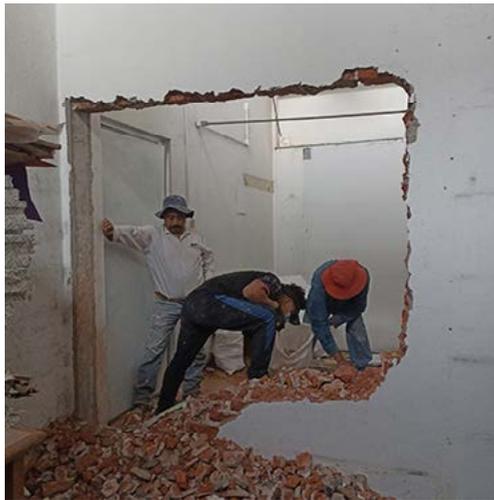
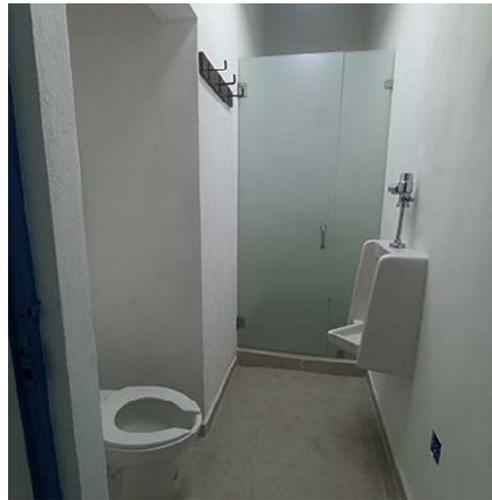
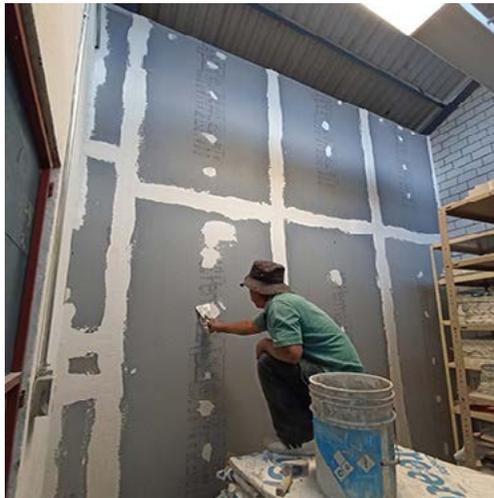
4. Mantenimiento a sanitarios en área de impresiones, colocación de piso cerámico, salidas hidráulicas, sanitarias y eléctricas.

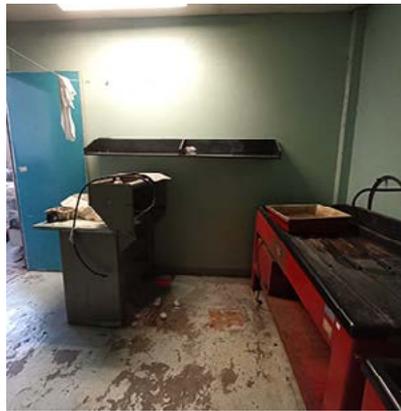
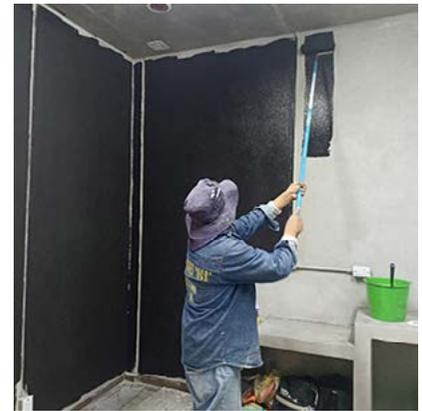
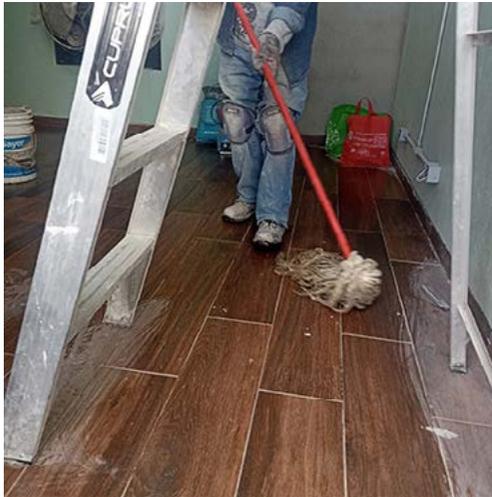
5. Mantenimiento a cuarto oscuro de fotografía, distribución de circuitos eléctricos, tablero nuevo, contactos, luminarias, tratamiento contra la humedad, repellado y pintura.

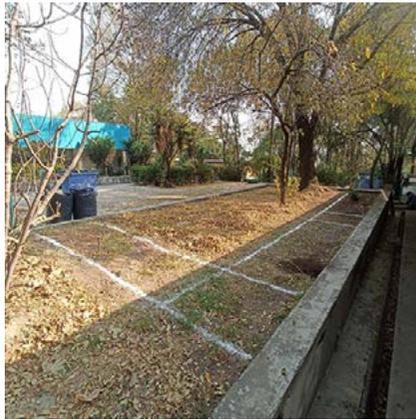
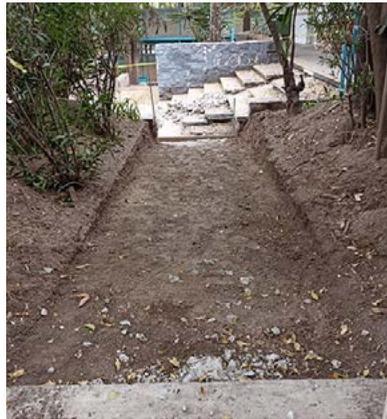
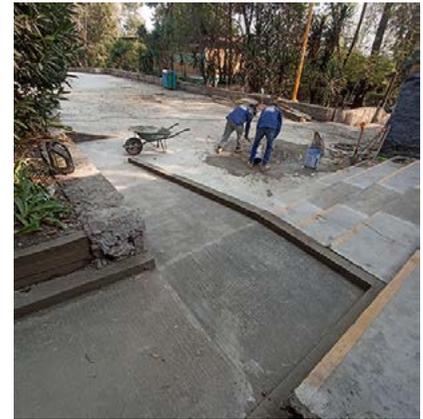
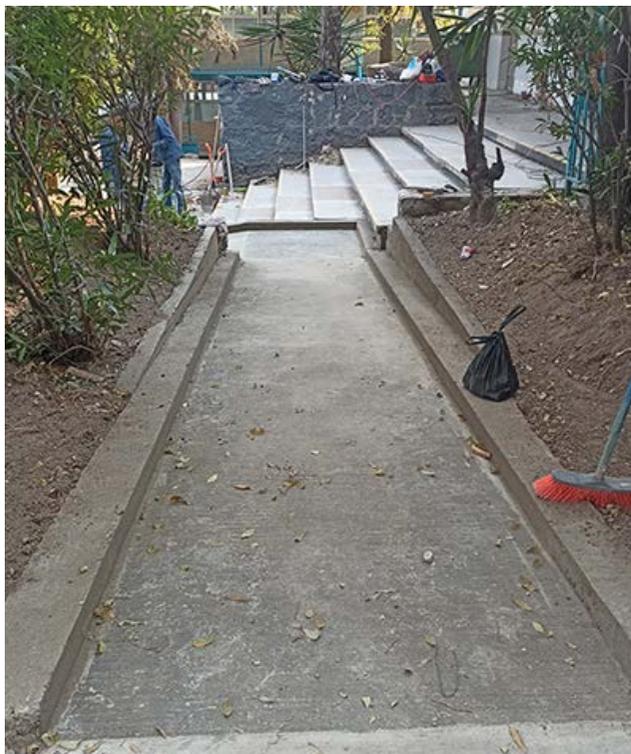
6. Mantenimiento a 41.14m² de 3 rampas de acceso para personas con discapacidad en los edificios F y G.

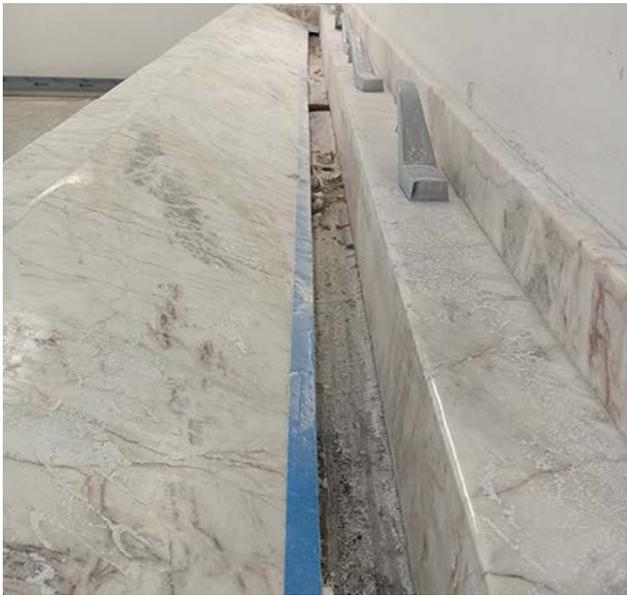
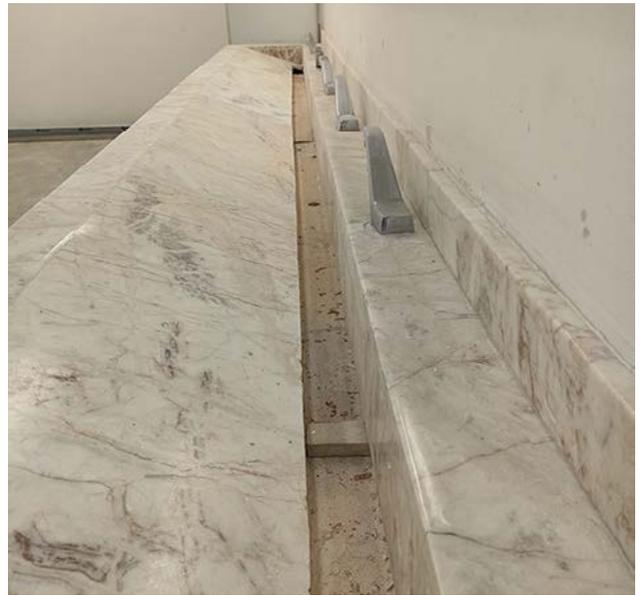
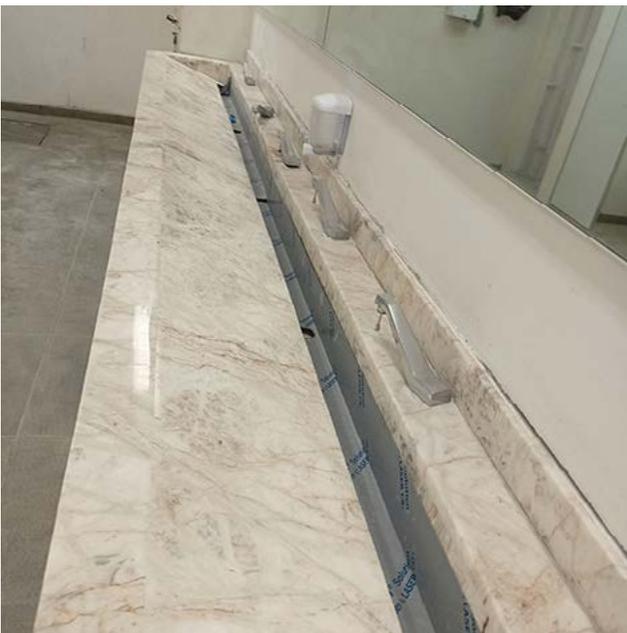
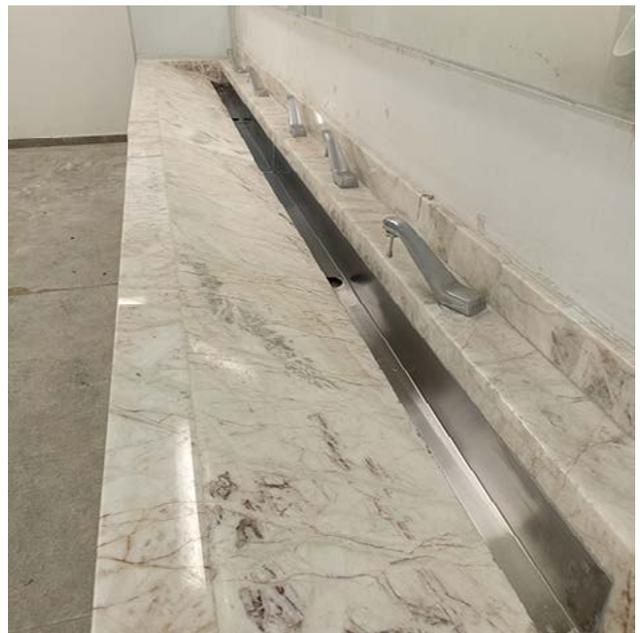
7. Mantenimiento a 8 barras de lavabo en sanitarios con canal de acero inoxidable, en los edificios A, T, G, K y S.

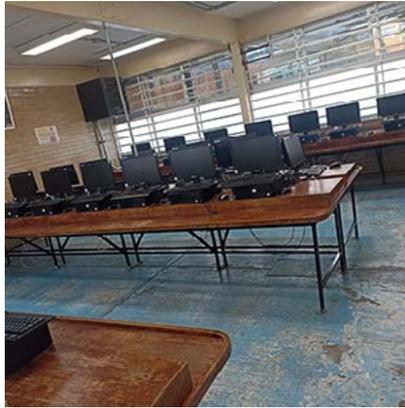
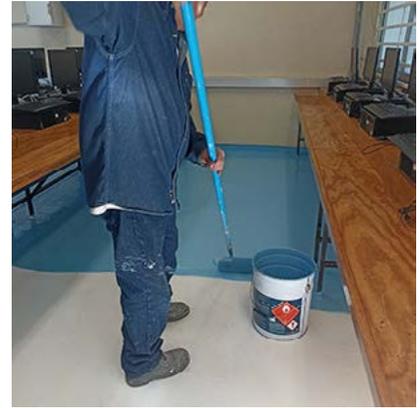
8. Pintura epóxica a 455.33 m² de piso de Laboratorio de Cómputo, en edificio B.

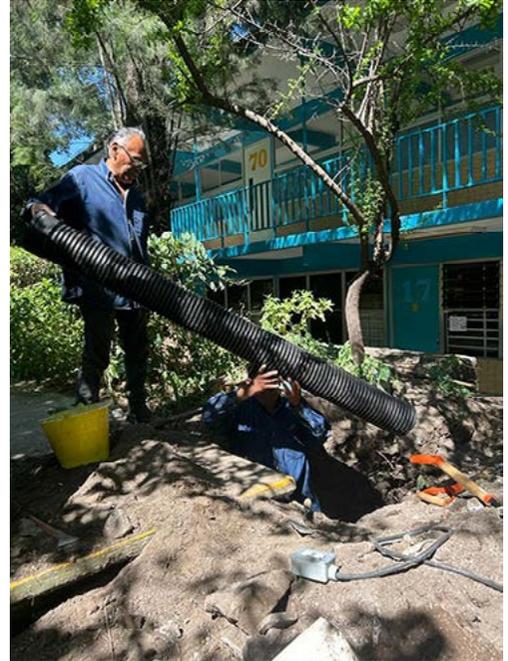
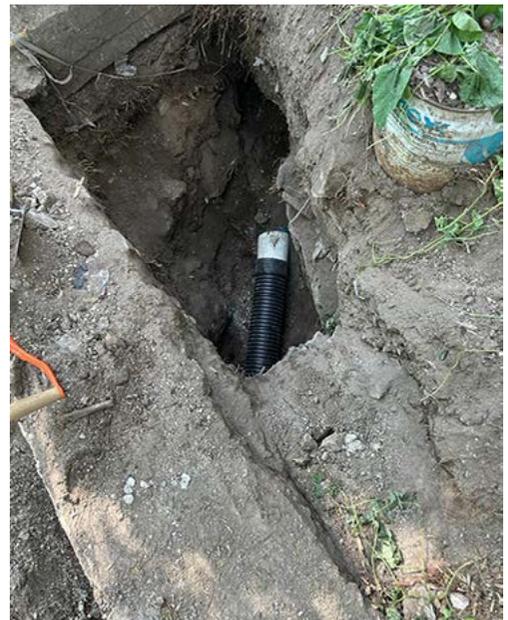
9. Sustitución de 16 m de línea sanitaria.

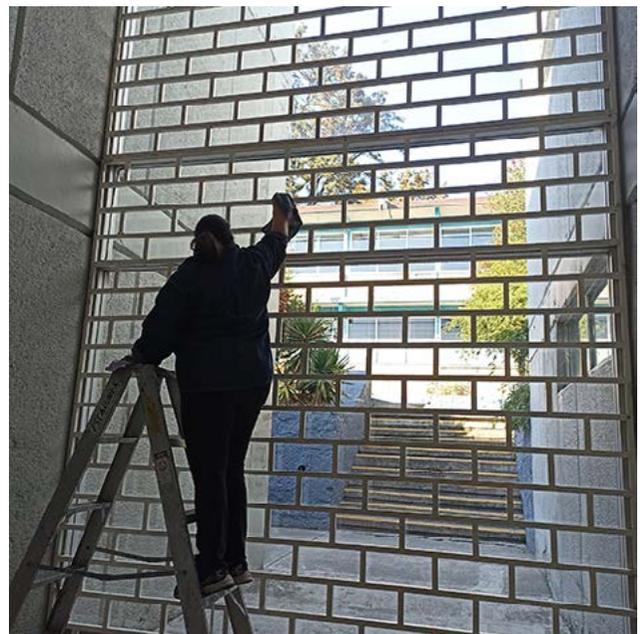
10. Limpieza profunda a 582.62 m² de cancelería y herrería.

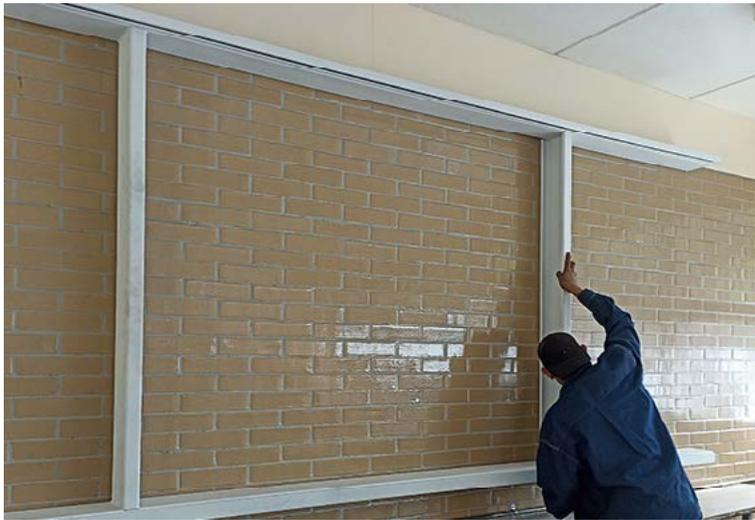
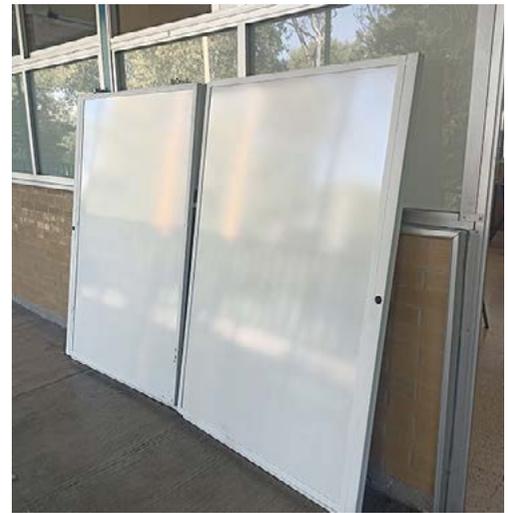
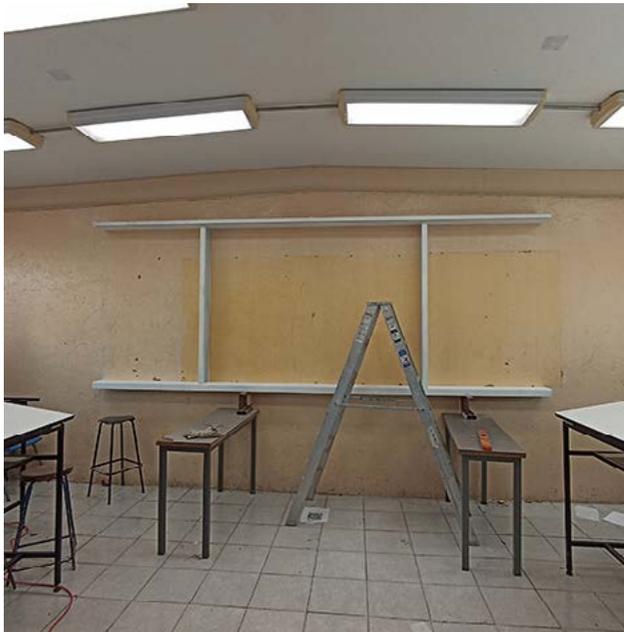
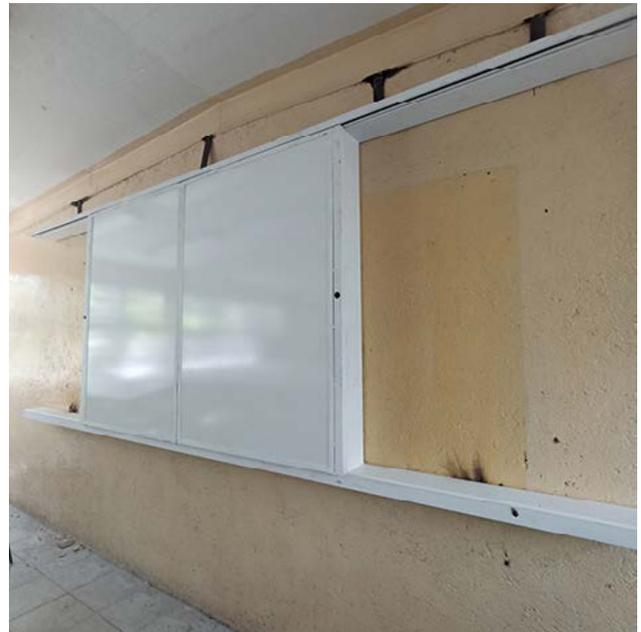
11. Instalación de protección para pizarrón multimedia de 65" en los edificios D, P y W, 10 piezas.

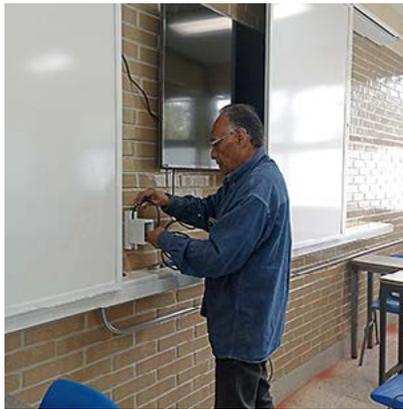
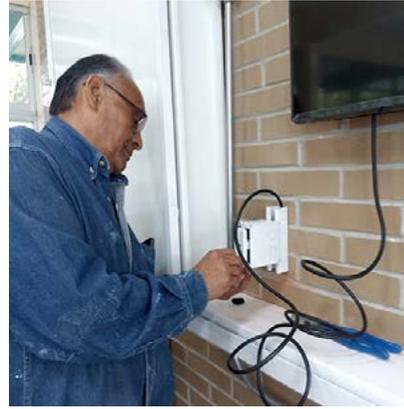
12. Instalación eléctrica y de datos para conexión de pantallas de 65" en los edificios D, P y W.

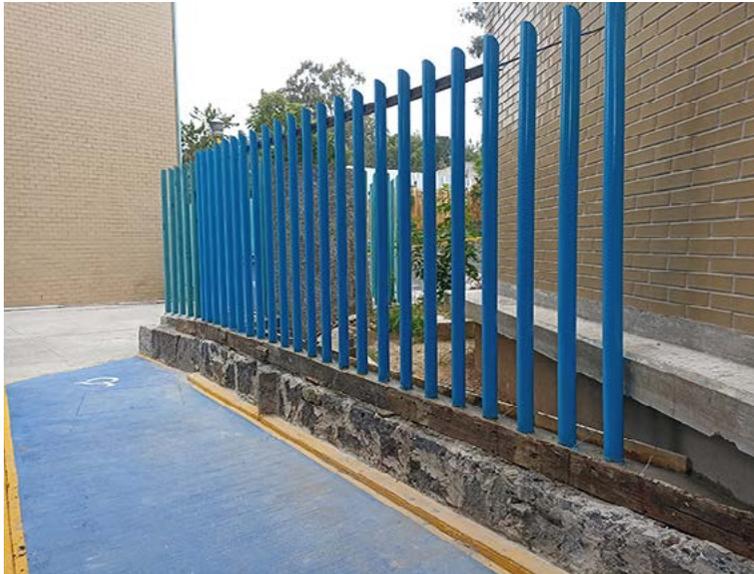
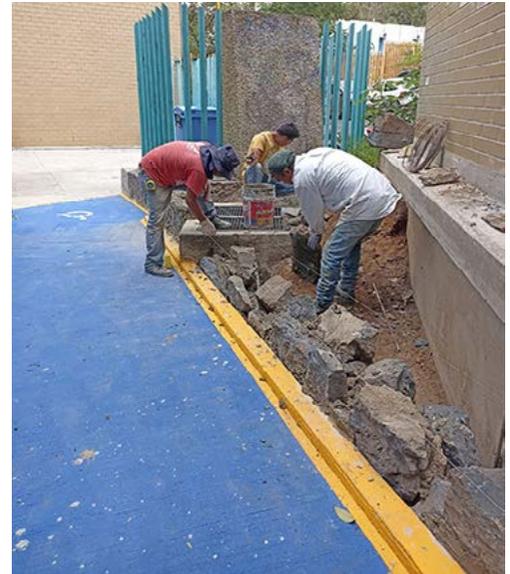
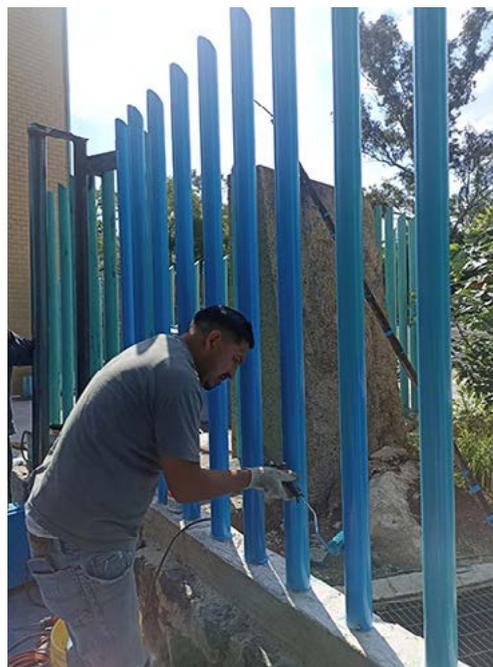
14. Desplante de muro de mampostería con reja tubular, 6 m lineales realizados en Siladin.

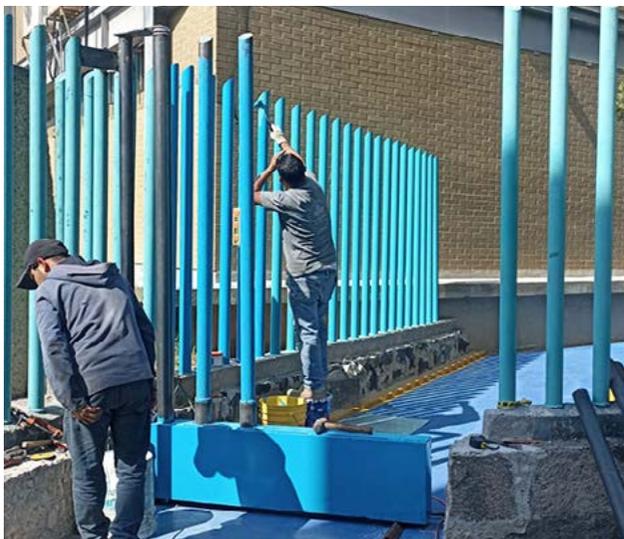
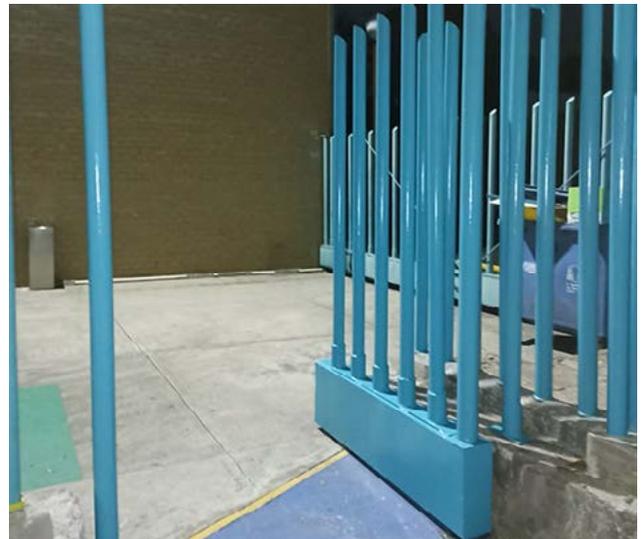
15. Desmontaje y puerta nueva de acceso del Siladin, 1 pieza.

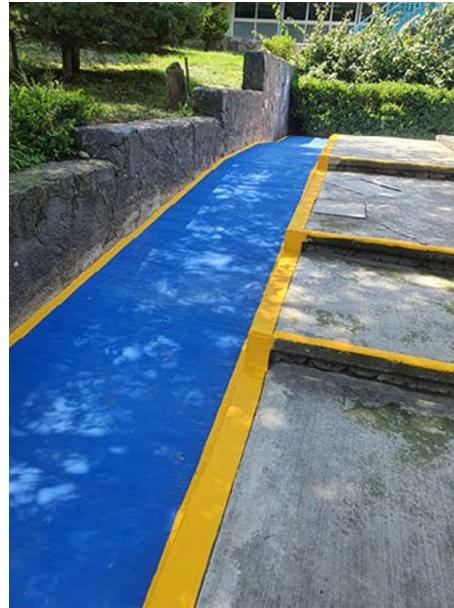
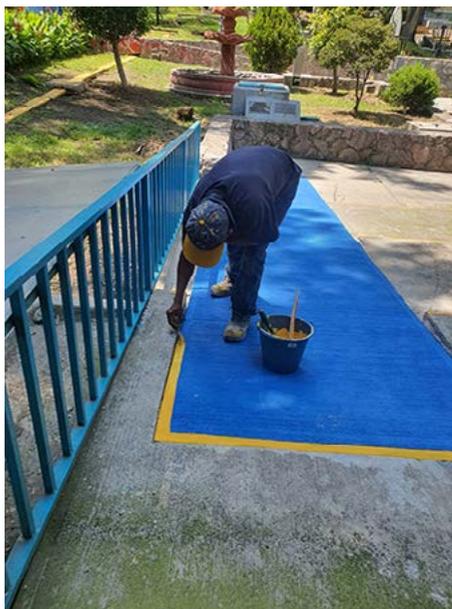
16. Pintado de 206.32 m² en 10 rampas inclusivas en áreas comunes.

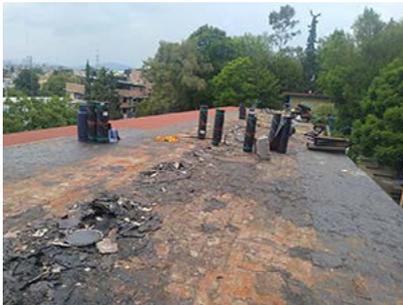
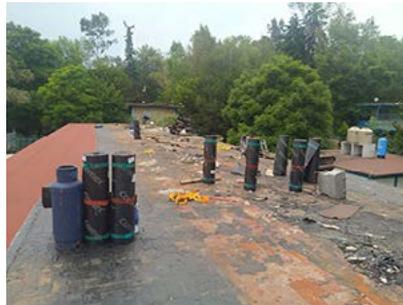
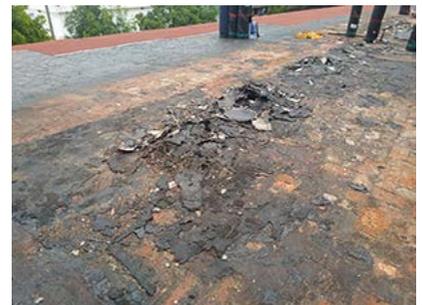
17. Mantenimiento a 400 m² de membrana prefabricada en losa maciza del edificio PEC-1.

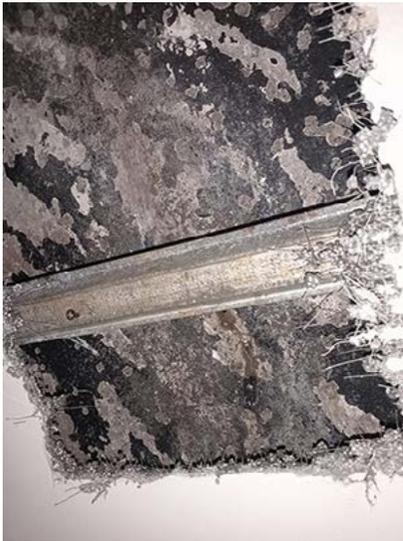
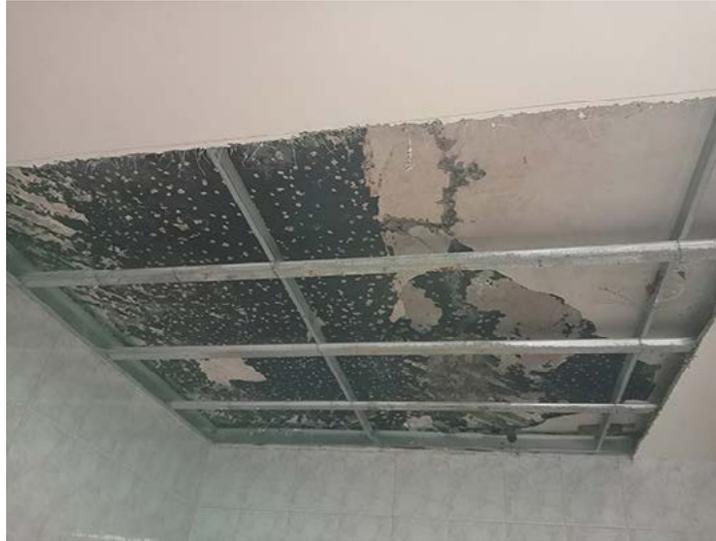
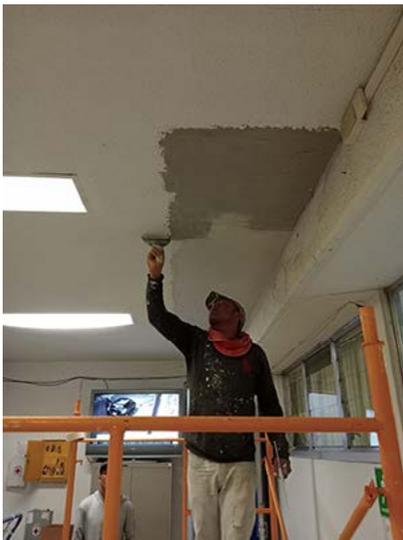
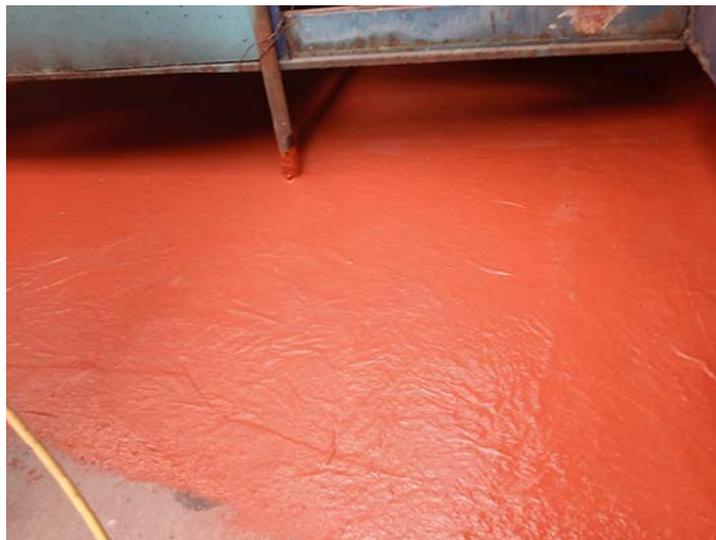
18. Mantenimiento a 9 m² de losa maciza y 11.20 m² de muro en edificio de Audiovisual.

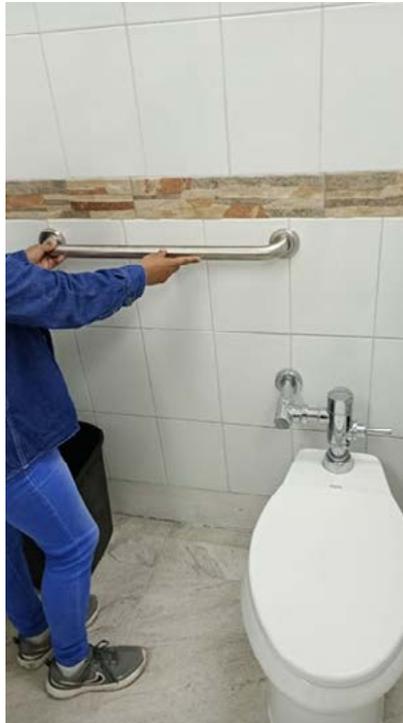
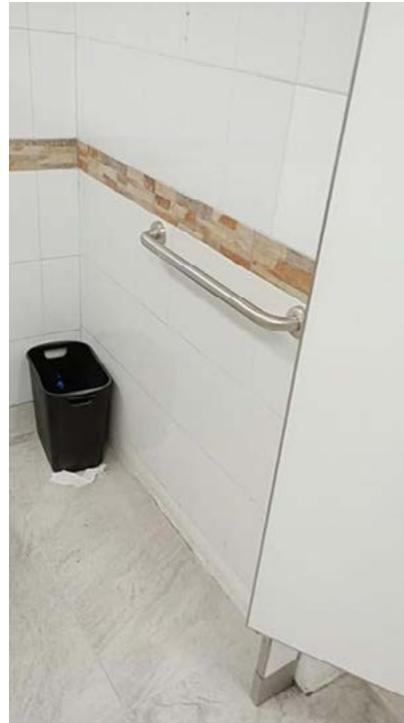
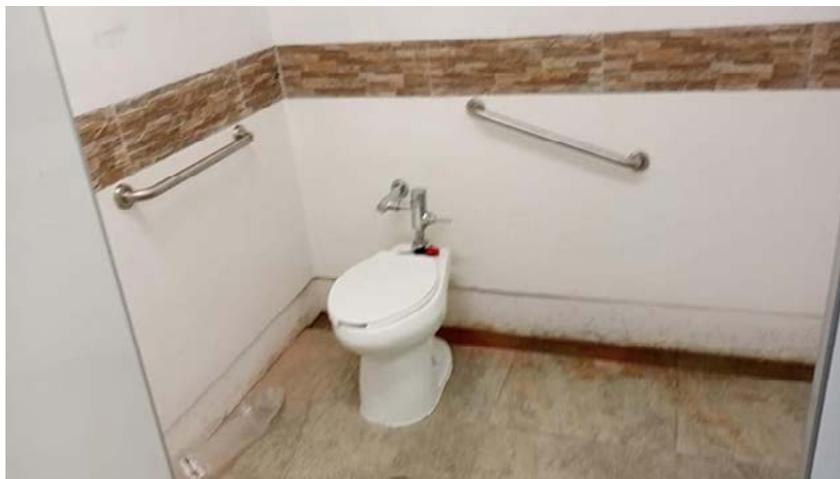
19. Mantenimiento a 8 módulos de sanitarios con 16 barras de agarre.

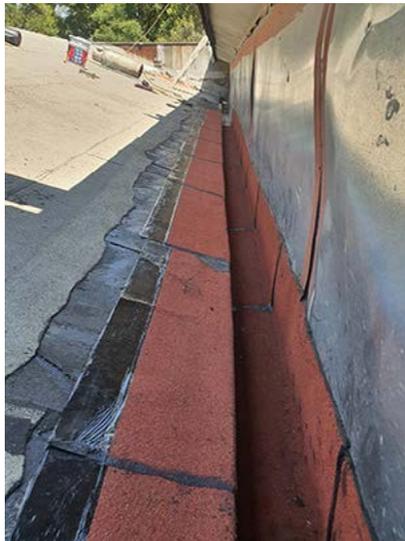
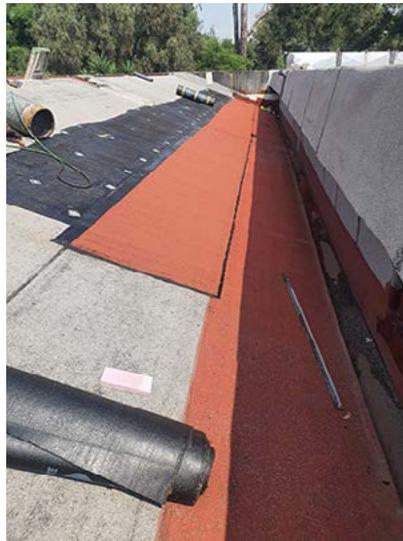
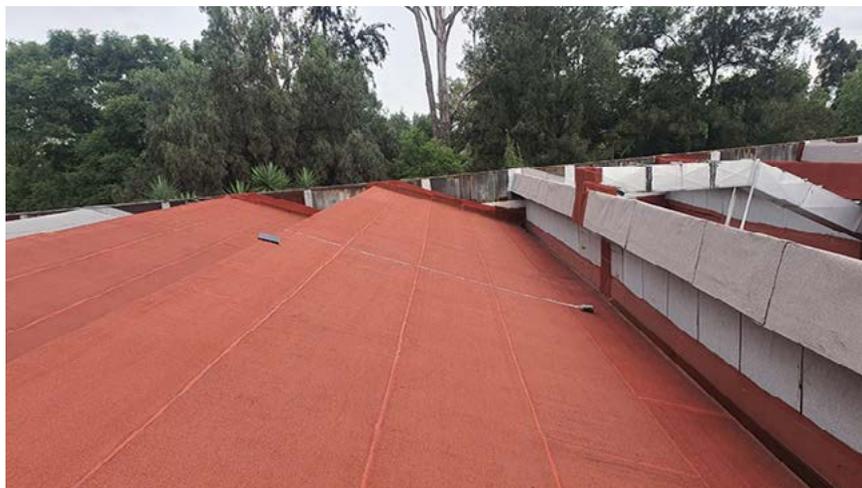
20. Mantenimiento a un canalón y aplicación de 597 m² impermeabilizante de sala de cine, sala de conferencias y tele-aula Serafín Benítez en edificio de Audiovisual.

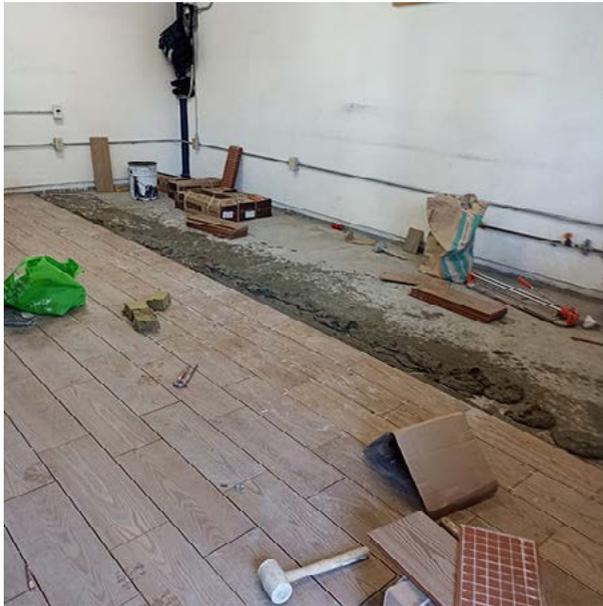
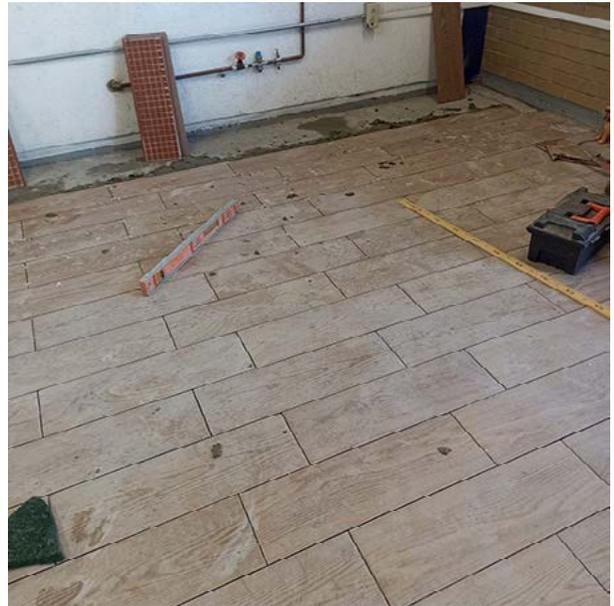
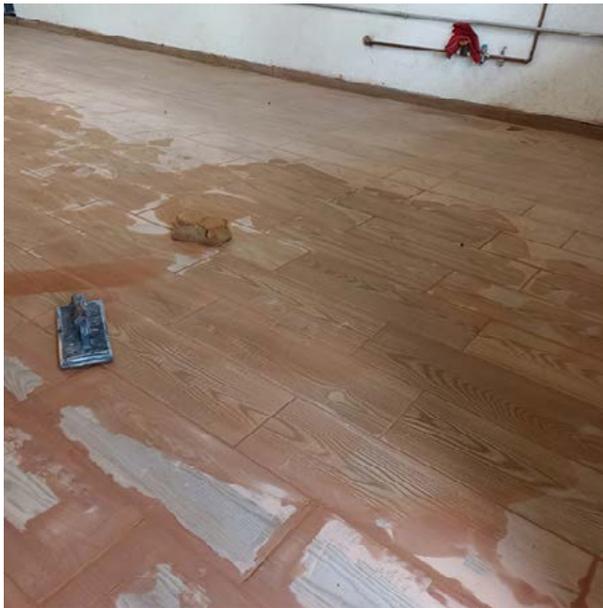
21. Suministro y colocación de 27 m² de piso cerámico en área de firmas en edificio A.

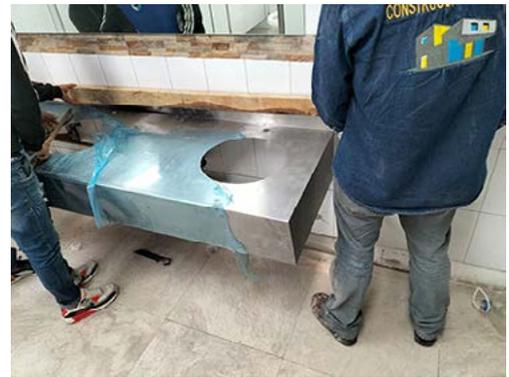
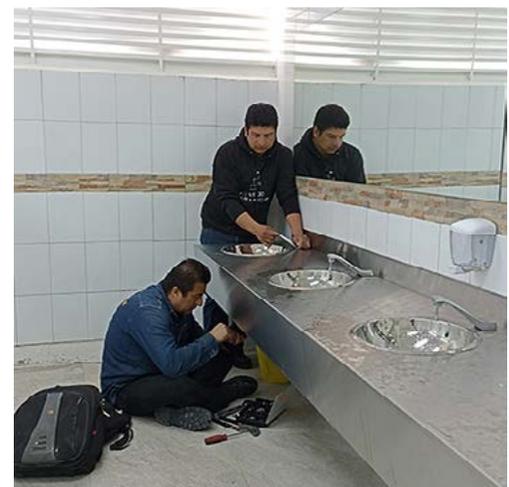
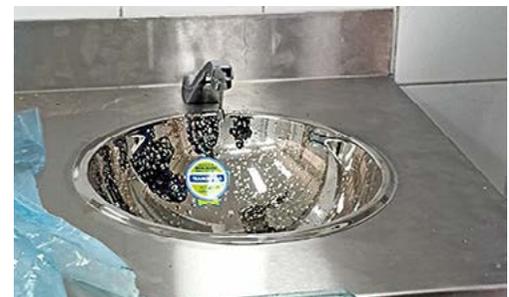
22. Colocación de lavabo de acero inoxidable en sanitarios de alumnas edificio A, 1 pieza.

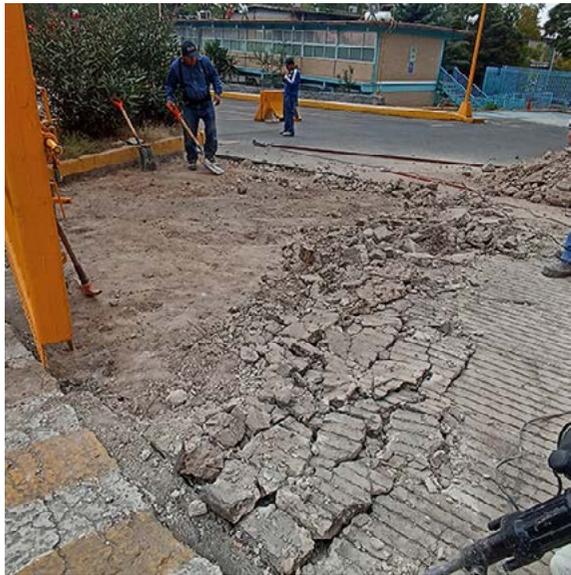
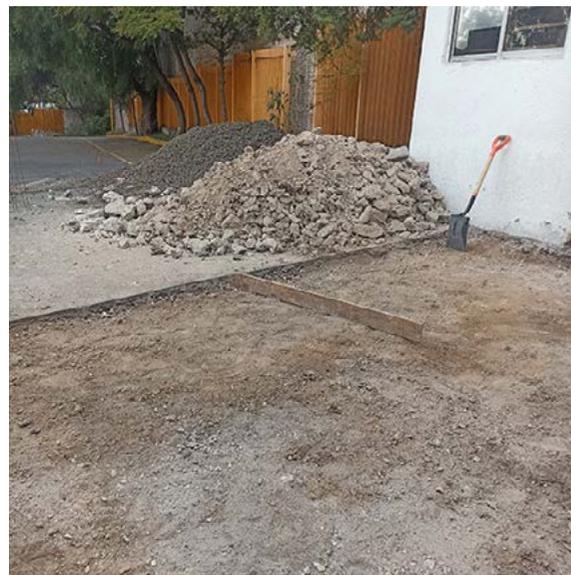
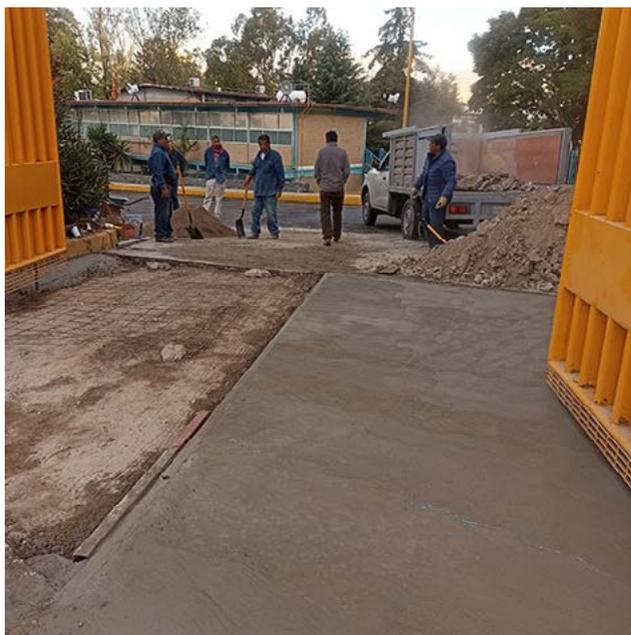
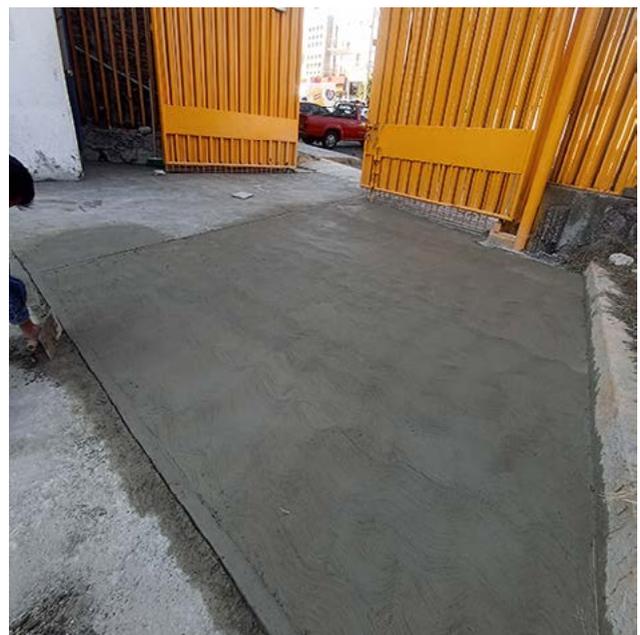
23. Mantenimiento de firme de concreto en acceso de estacionamiento superior 30.44 m².

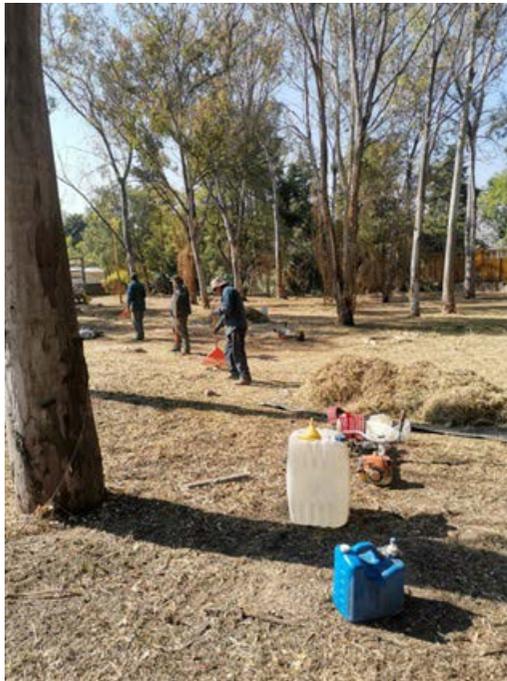
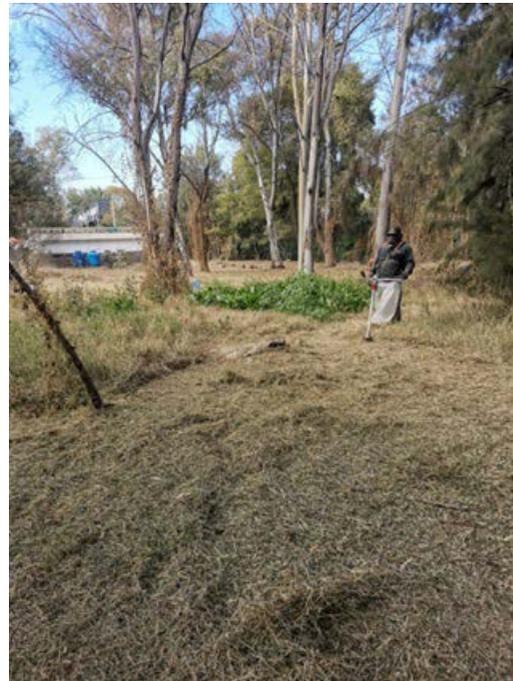
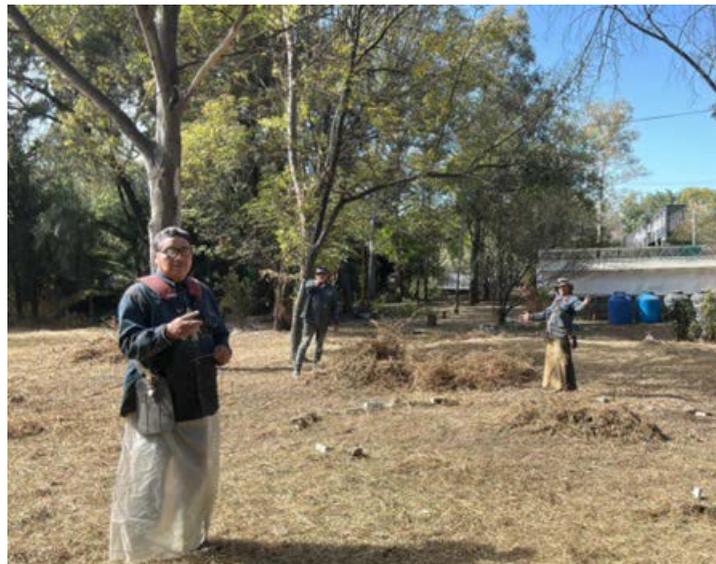
1. Poda de 100 m² de pasto.

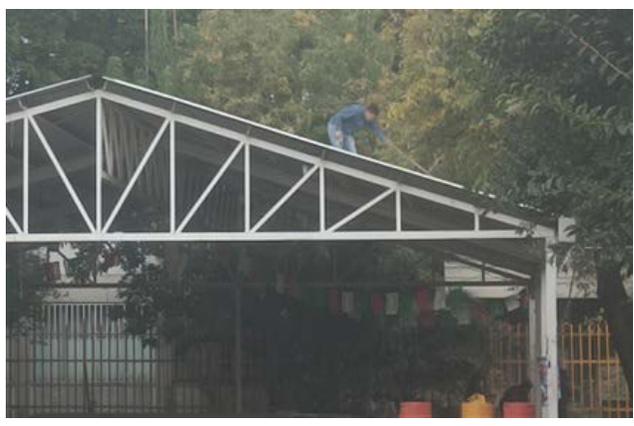
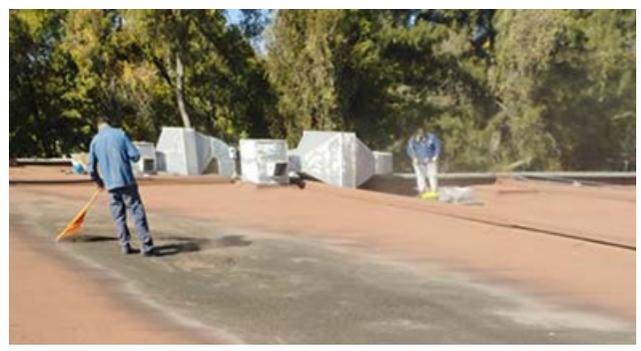
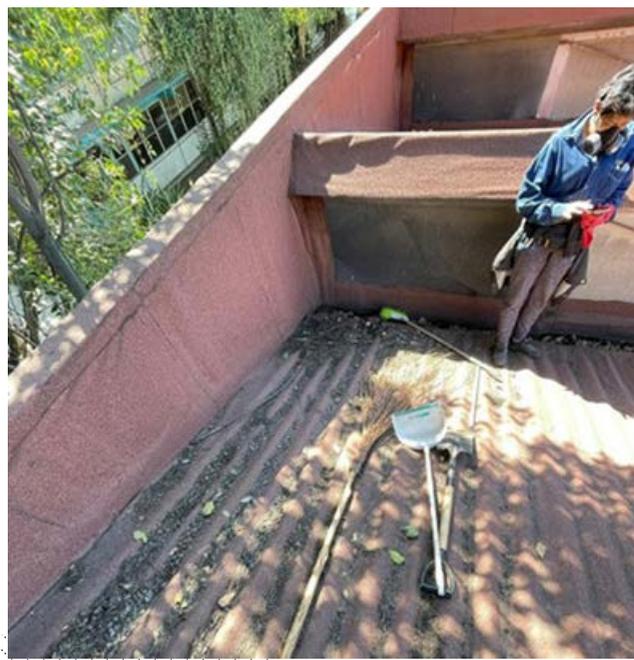
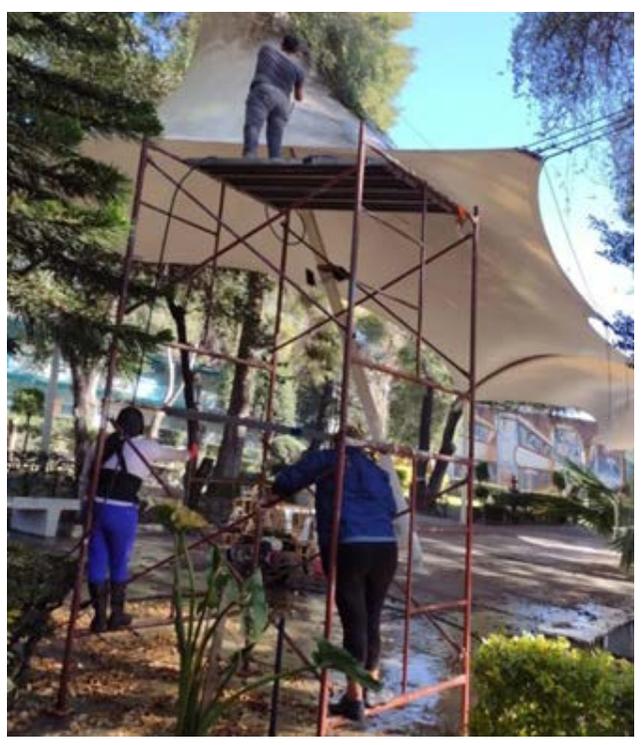
**2. Limpieza de 600 m² de azoteas:
Biblioteca, Gimnasio, CREPA, Siladin,
techumbre de cafeterías, Velaria de
la explanada principal y cubierta
de edificio de Escolares.**

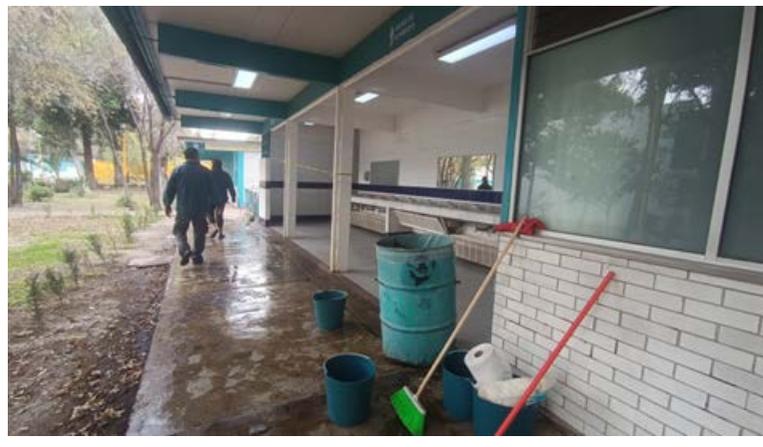
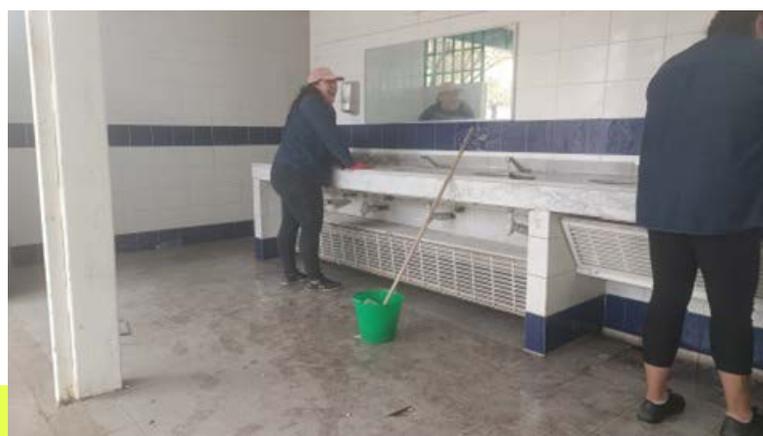
3. Limpieza de 12 núcleos sanitarios.

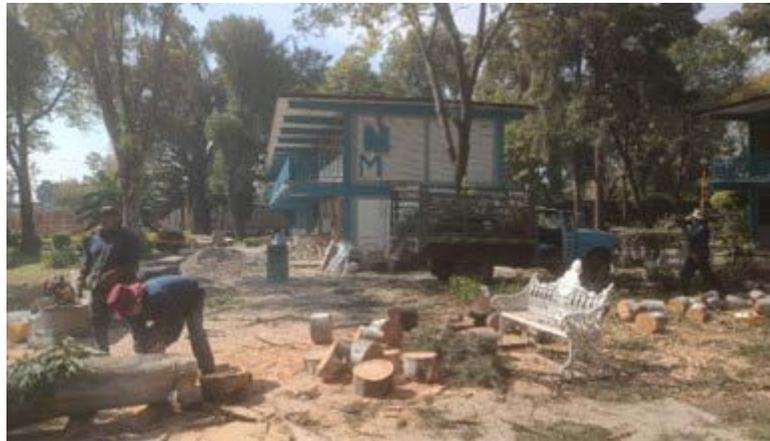
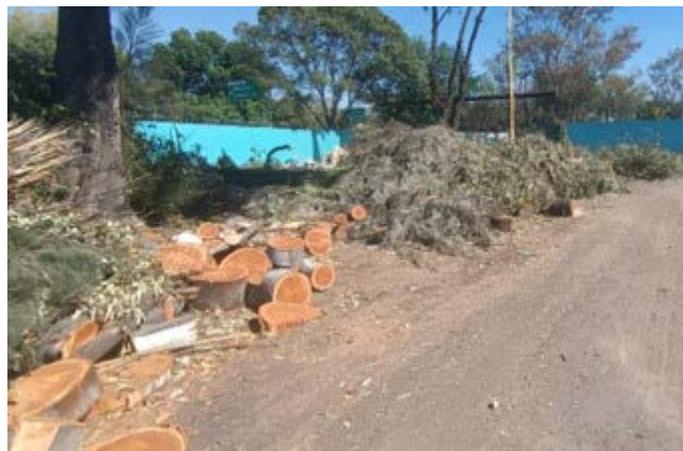
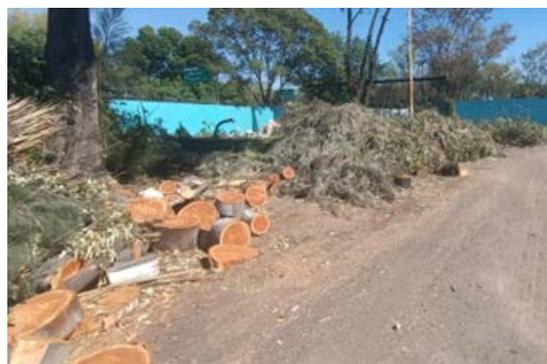
5. Poda y tala de 50 árboles.
