Gaceta
CCH

Suplemento
3 de mayo de 2024

TRABAJOS DE MANTENIMIENTO INVIERNO 2023

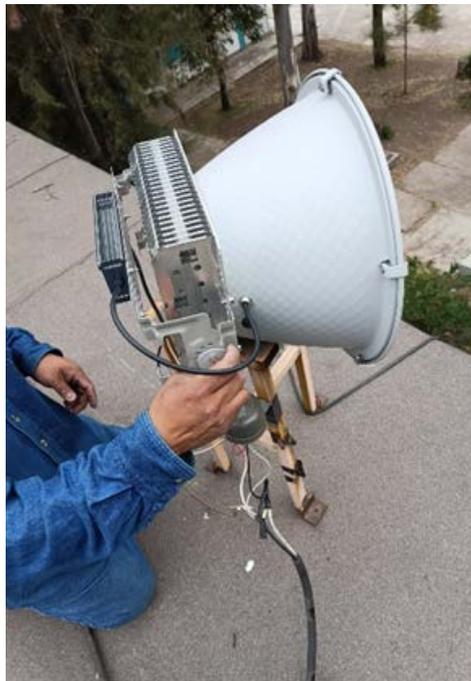
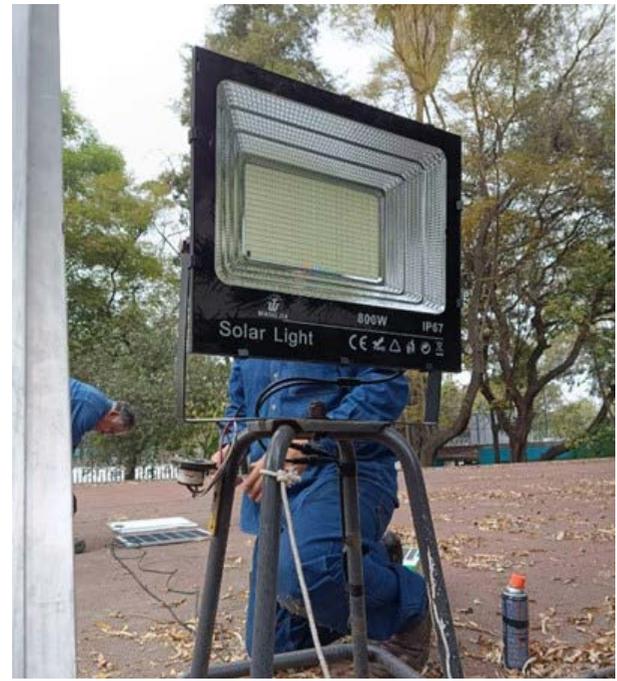
6. Colocación de 15 reflectores en andadores, pasillos y explanadas.

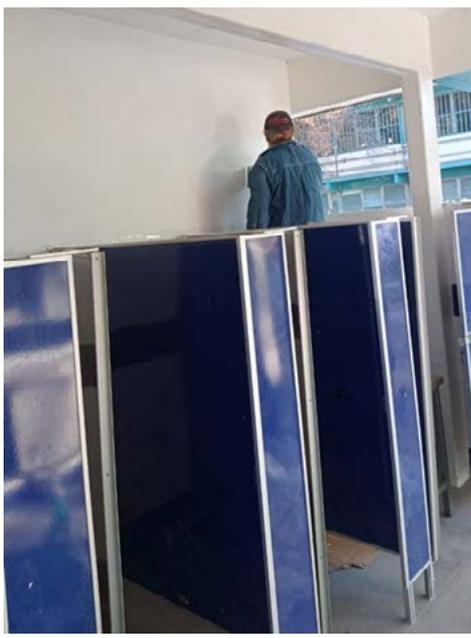
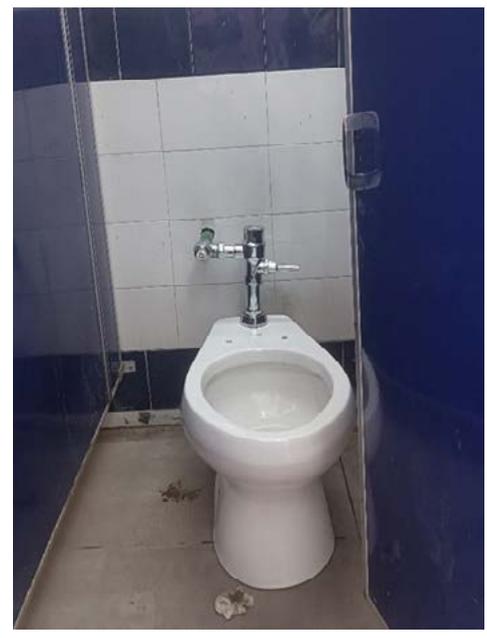
7. Modificación de línea hidráulica y sanitaria, con cambio de muebles sanitarios, 20 piezas.

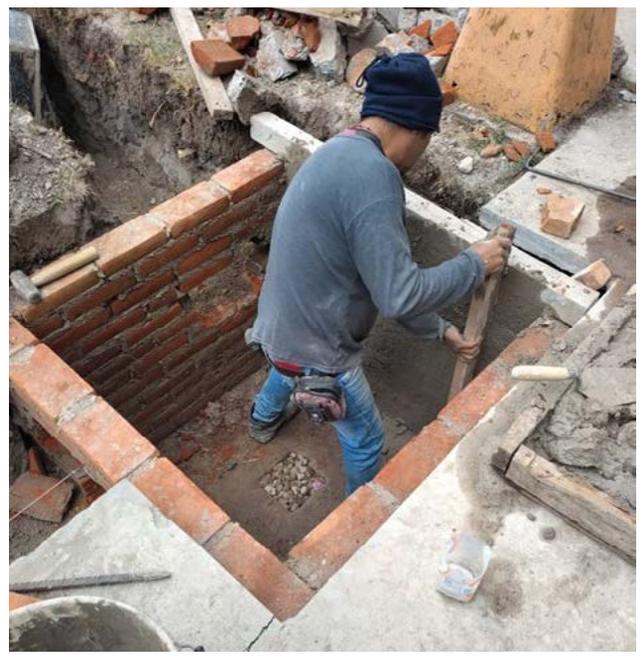
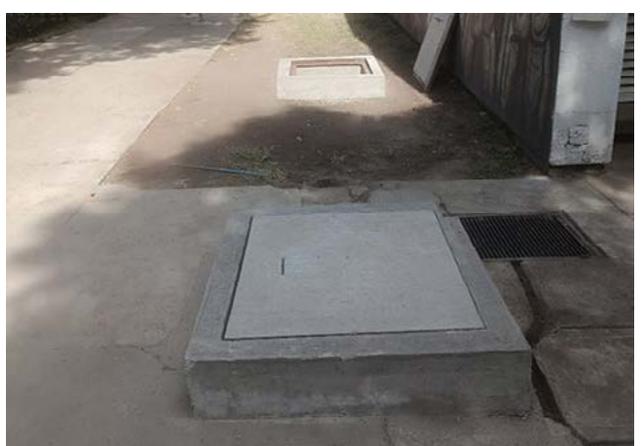
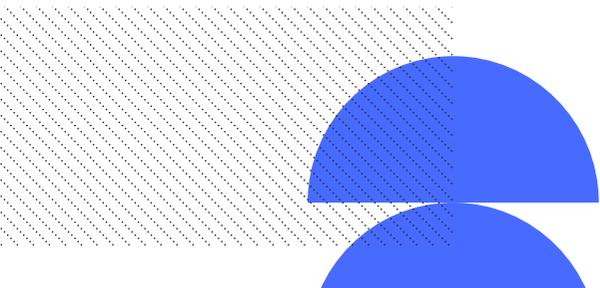
8. Fabricación de trayectoria para alimentadores eléctricos, incluye reparación de registros de 130 mm.

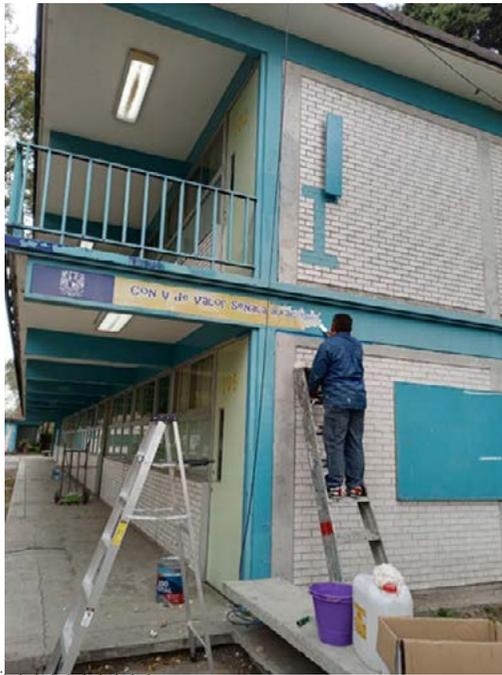
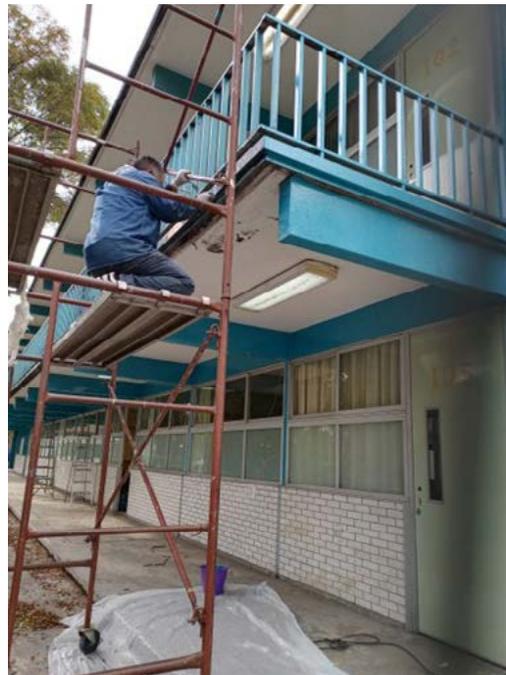
9. Aplicación de pintura a 1,900 m² de fachadas de edificios I, L, CREPA y M.

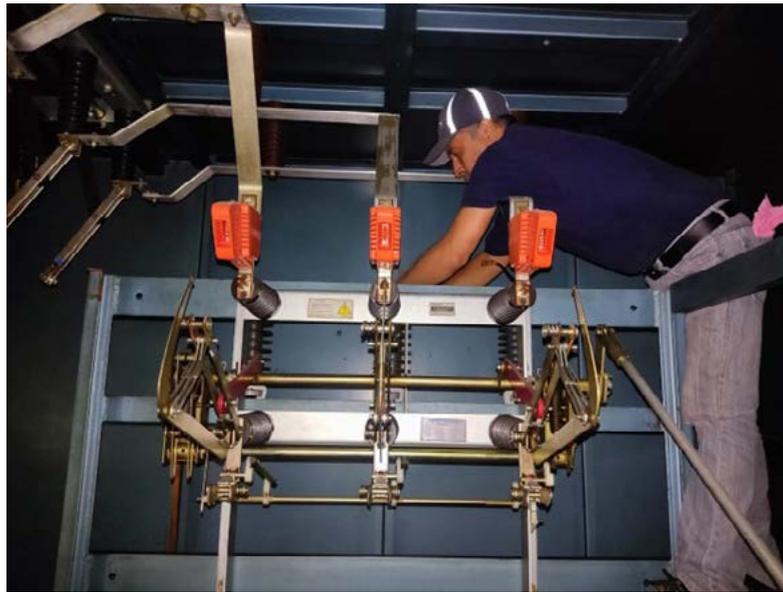
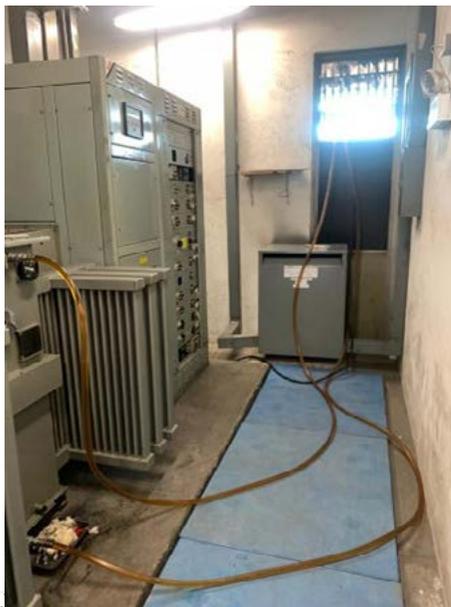
11. Mantenimiento preventivo a subestación eléctrica, una subestación y 3 transformadores secos.

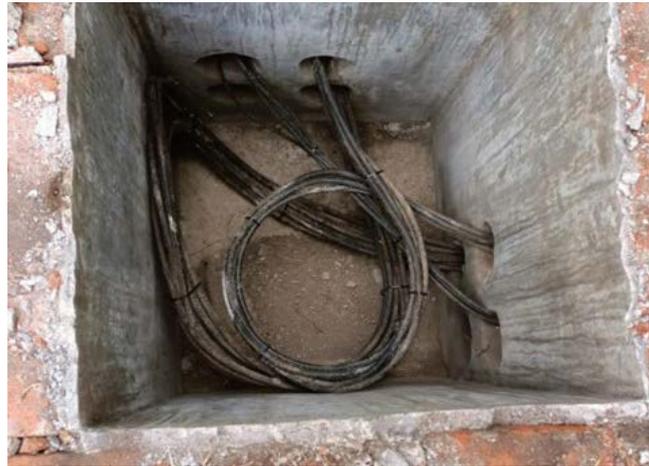
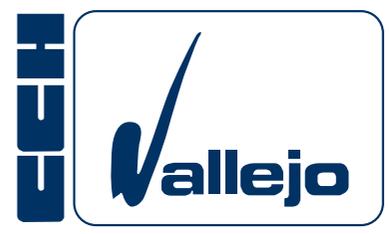
14. Reparación de alimentadores eléctricos del edificio N; mantenimiento de alimentadores de los edificios K y L. Mantenimiento a tableros eléctricos de los edificios N, K y L, realizados 600 mm.

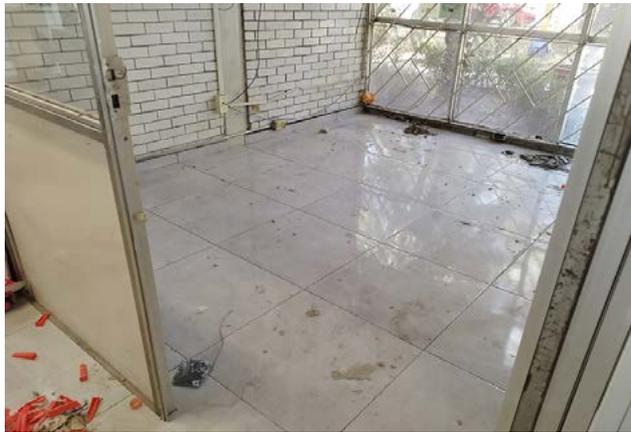
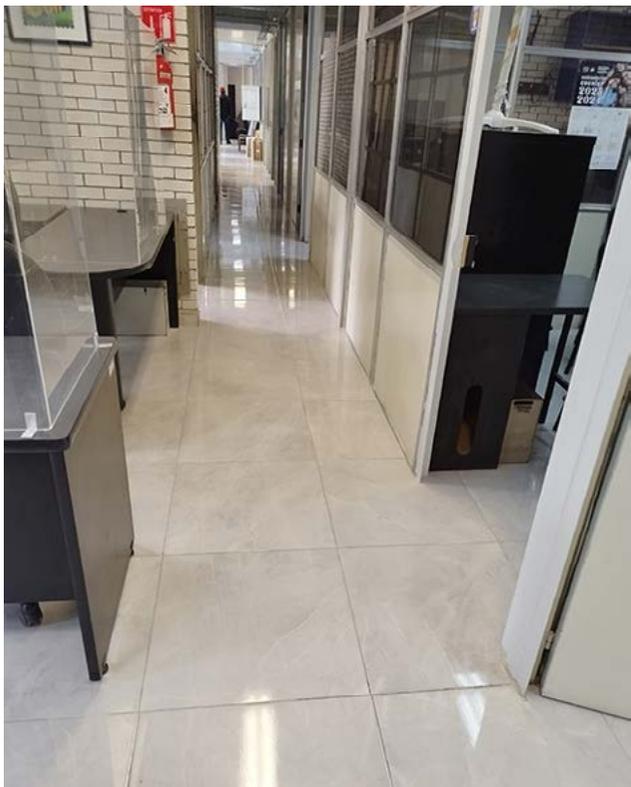
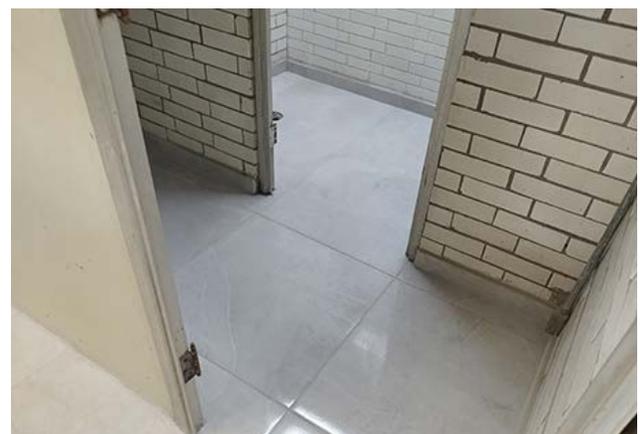
1. Colocación de 333 m² de piso en Dirección.

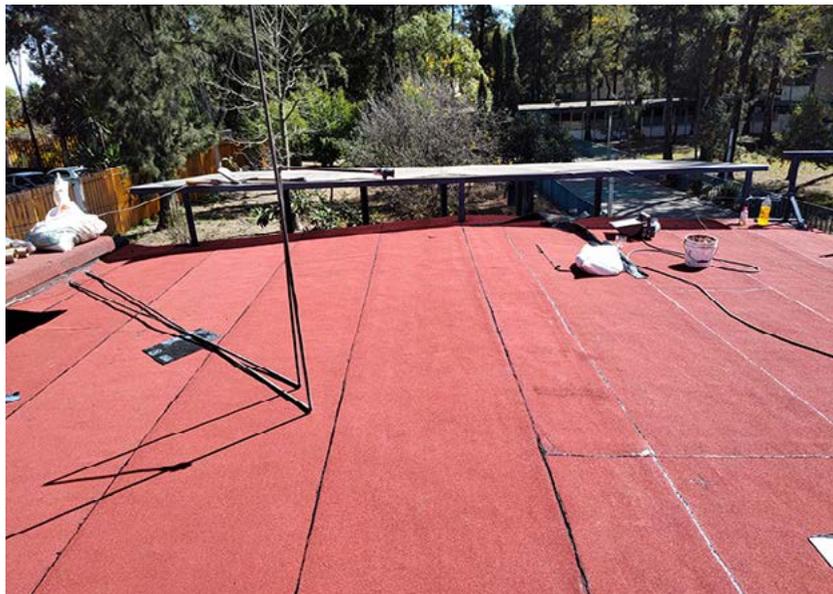
2. Cambio de pendiente e impermeabilizante de 150 m² de losa.

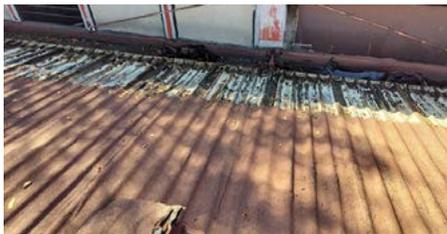
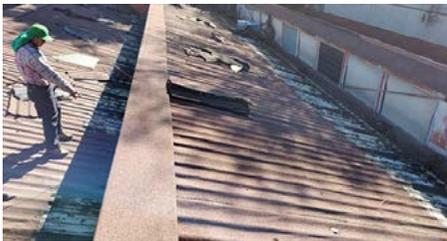
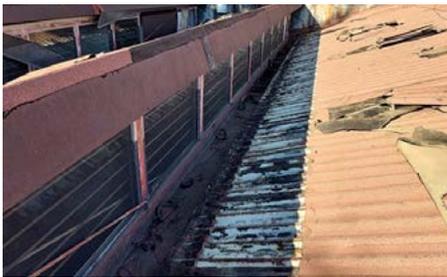
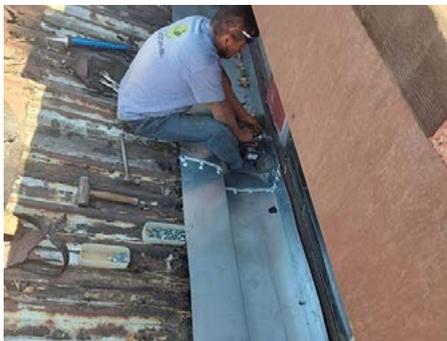
3. Cambio de canalones de lámina en edificio de Mantenimiento, 8 piezas de 28.36 m².

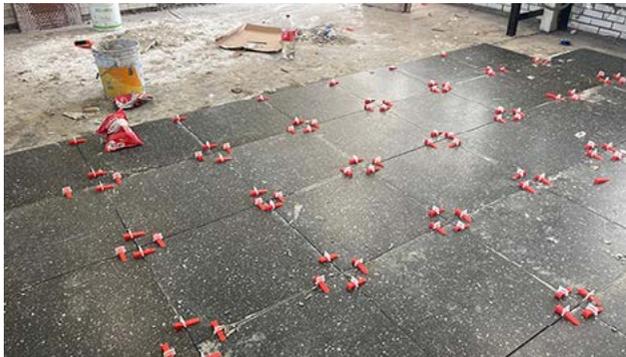
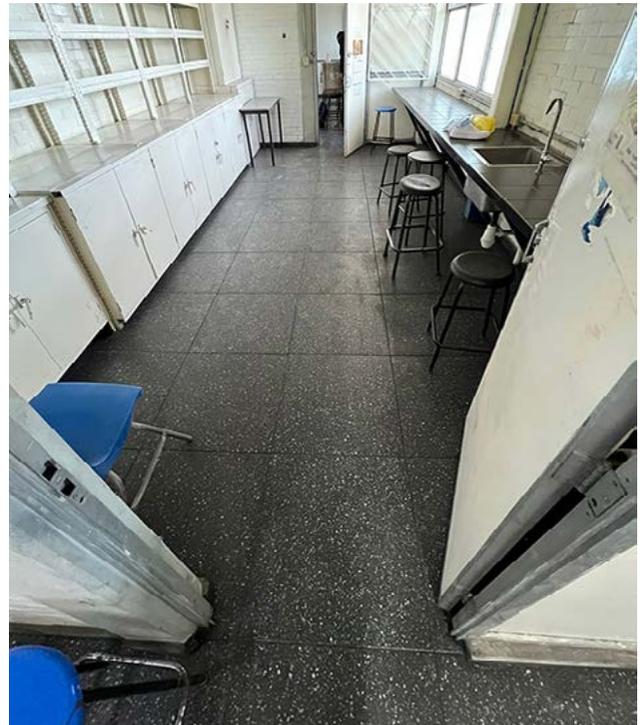
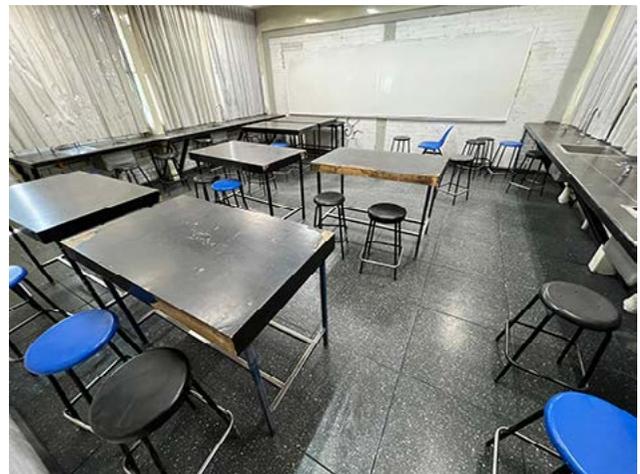
4. Colocación de 222 m² de piso de laboratorio de edificio L.

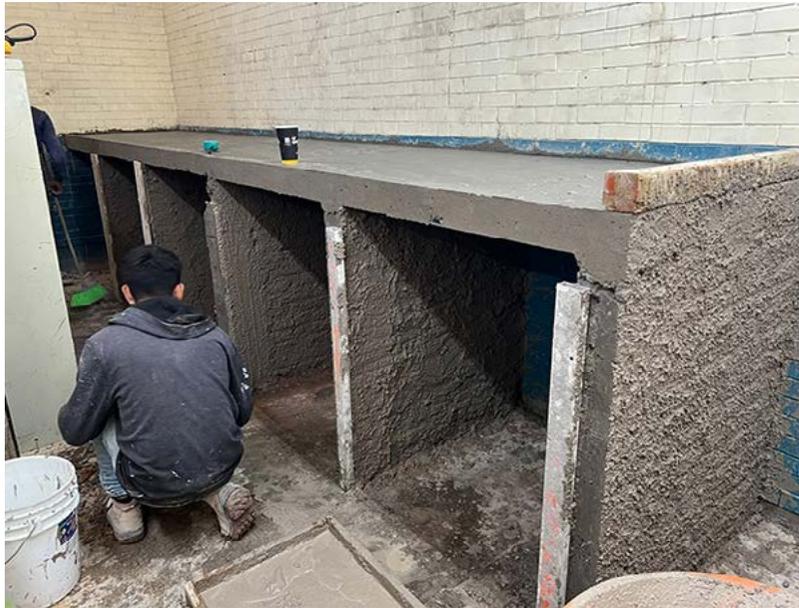
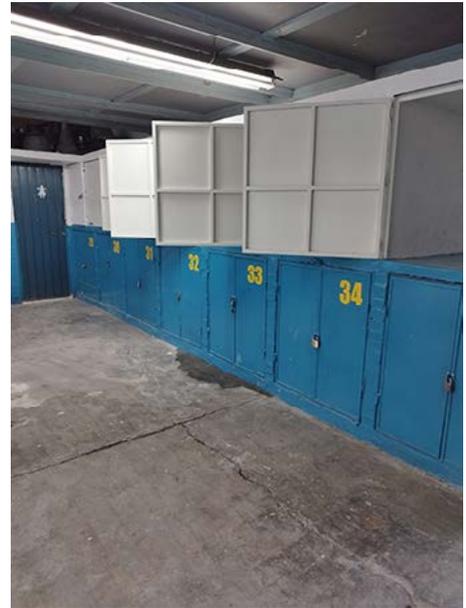
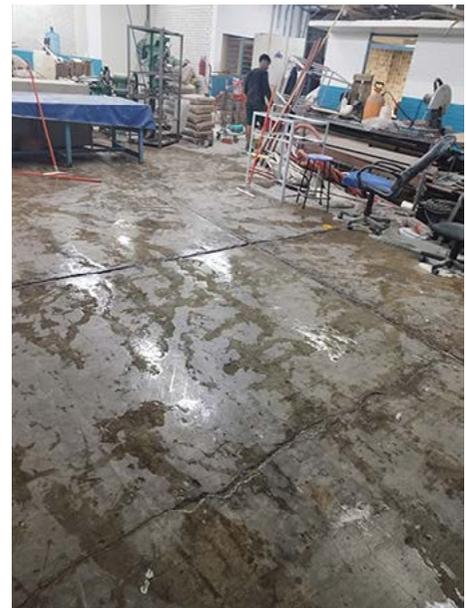
5. Rehabilitación de 328 m² de taller de mantenimiento.

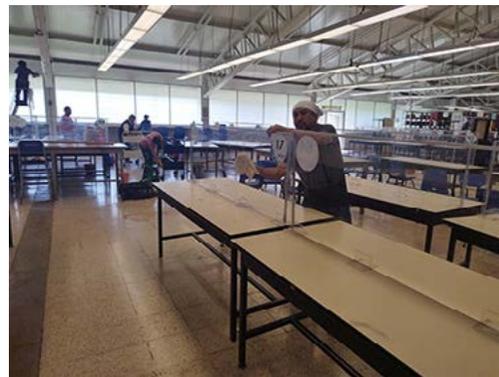
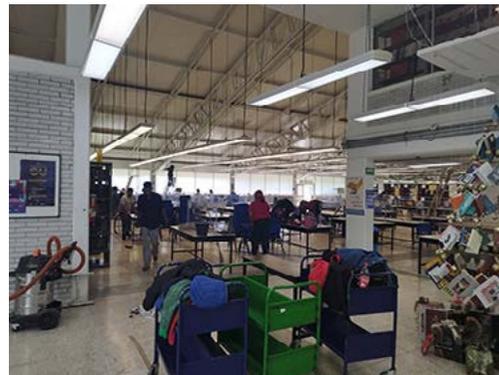
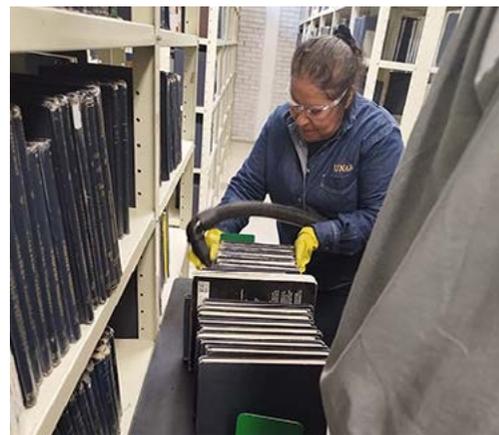
6. Limpieza profunda de 1,553 m² de Biblioteca.

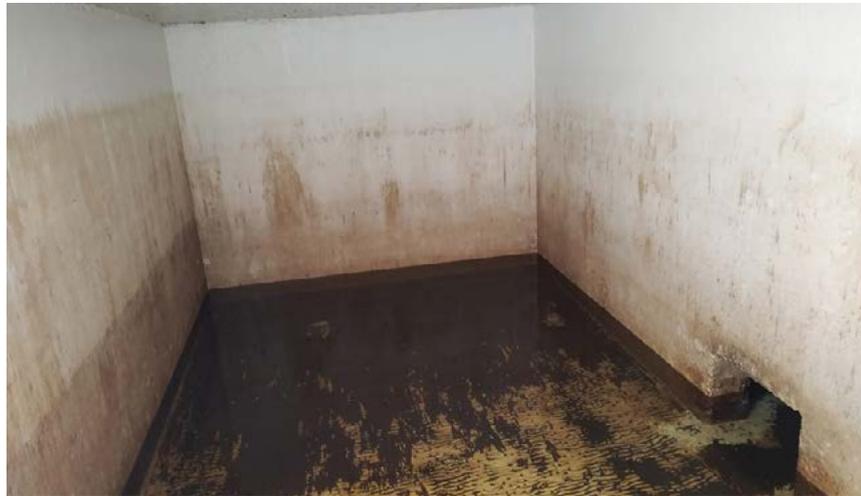
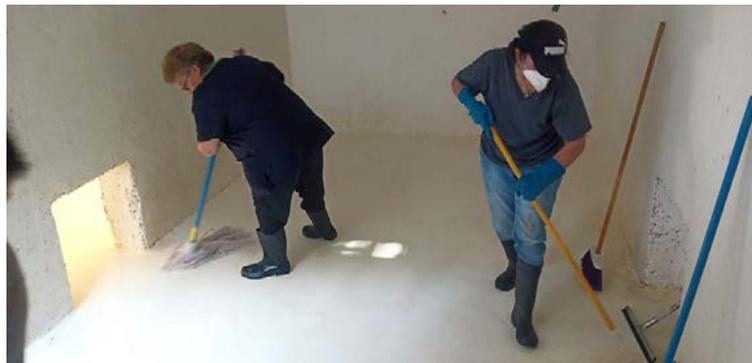
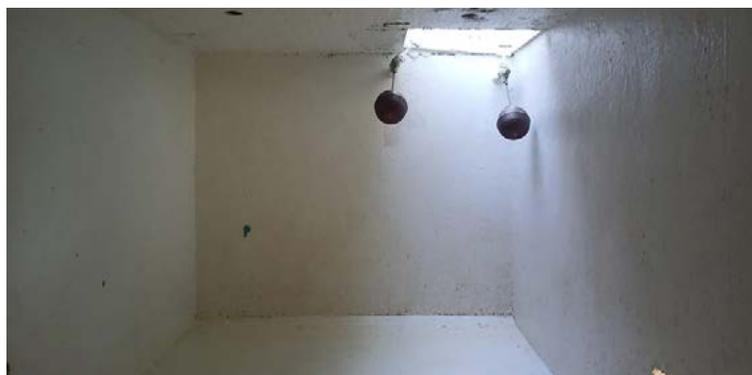
7. Limpieza de 1,281 m² de cisterna.

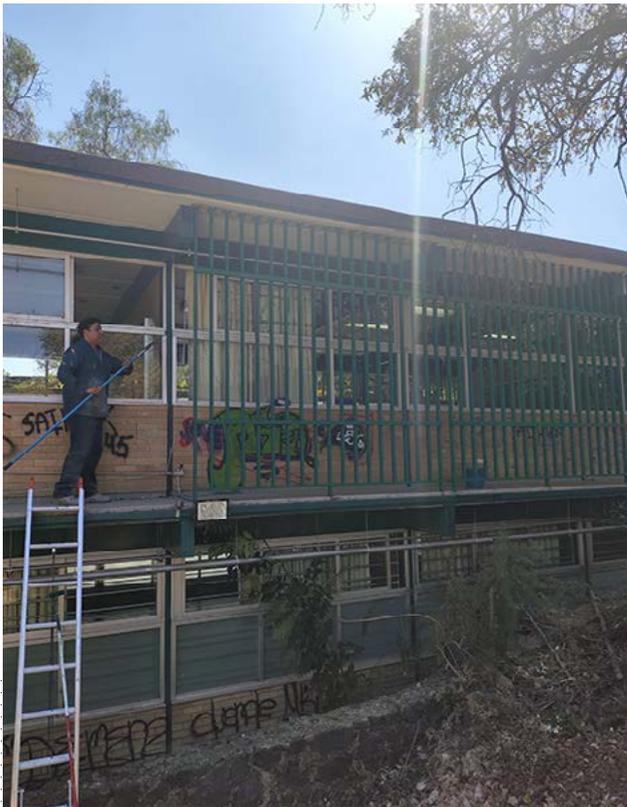
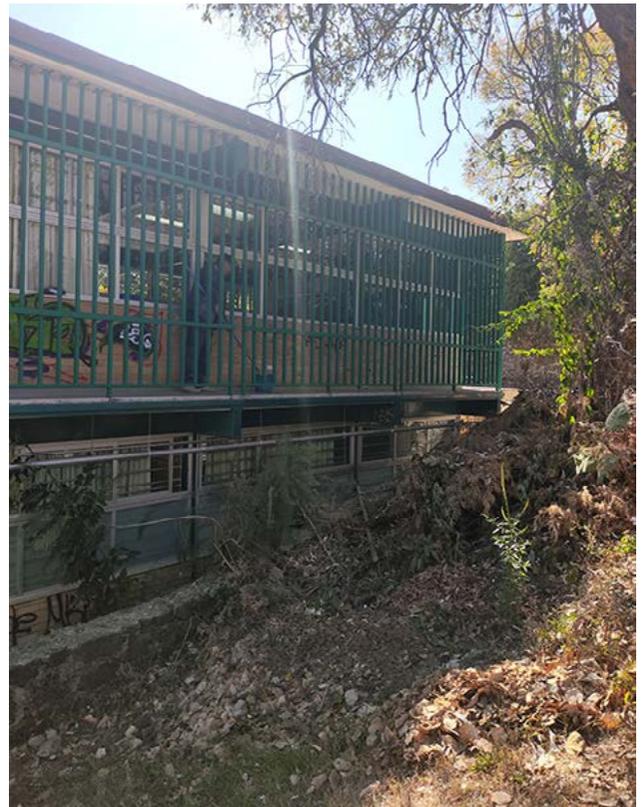
13. Fabricación y colocación de 24 m² de reja en edificio G.

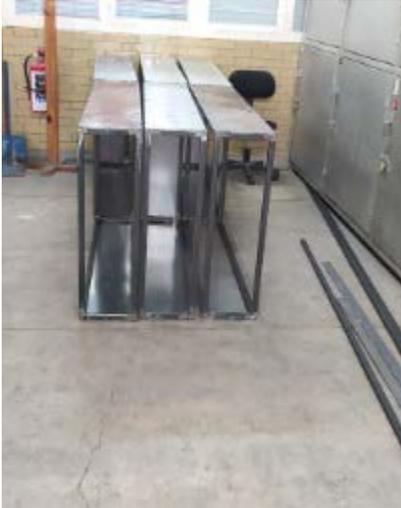
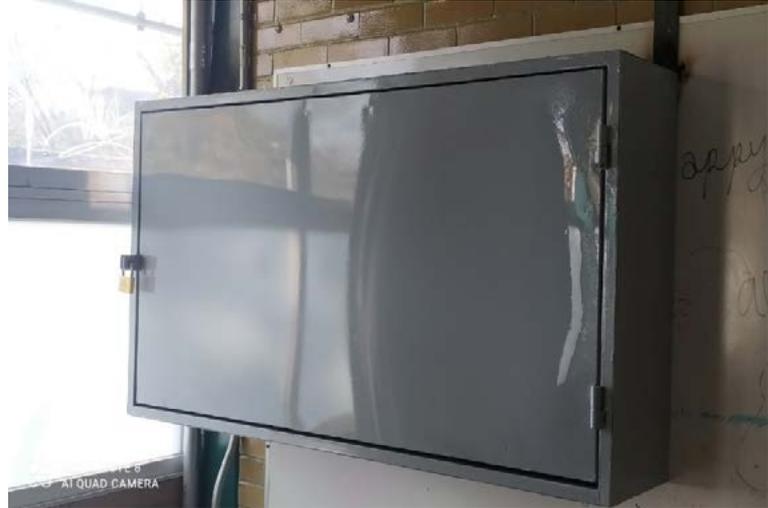
14. Fabricación de muebles para pantallas edificio Z, 7 piezas.

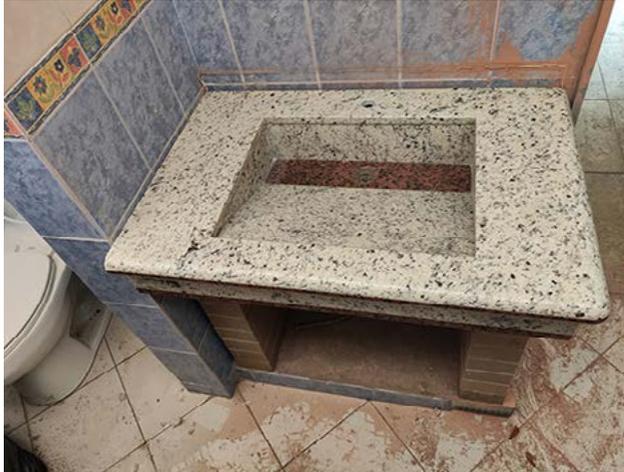
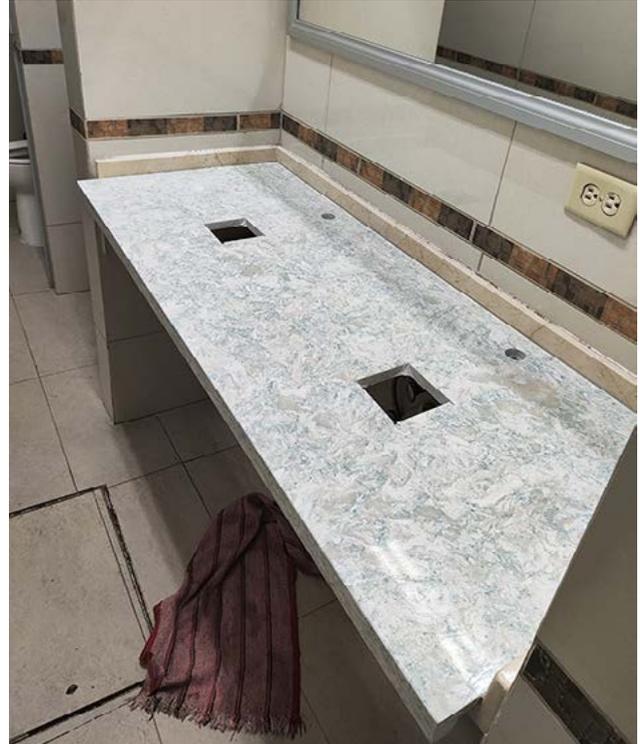
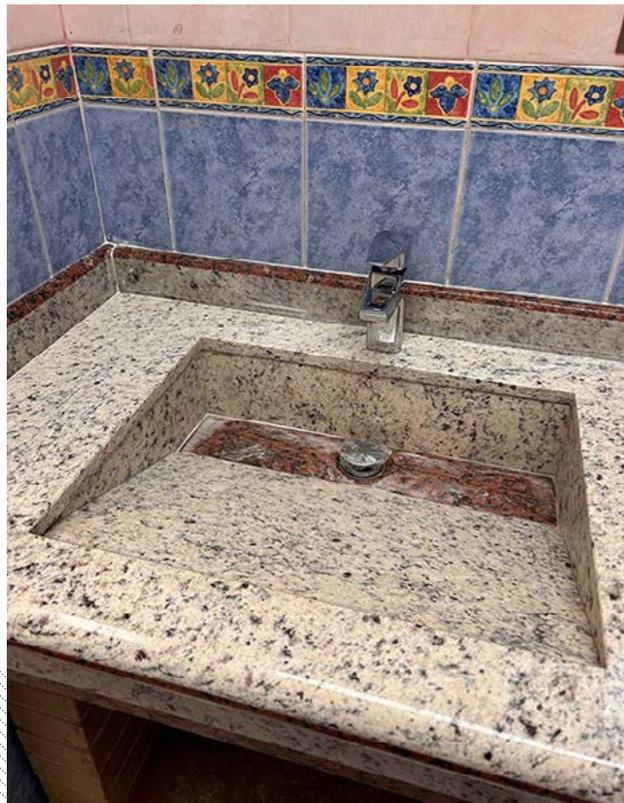
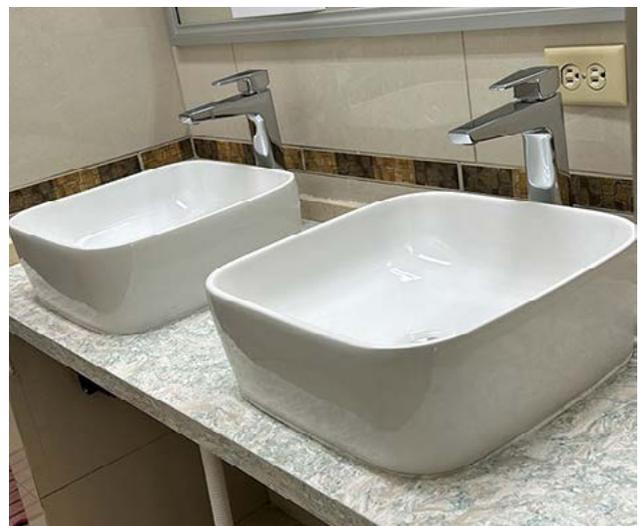
15. Colocación e instalación de lavabos en edificios LL y Dirección, 2 piezas.

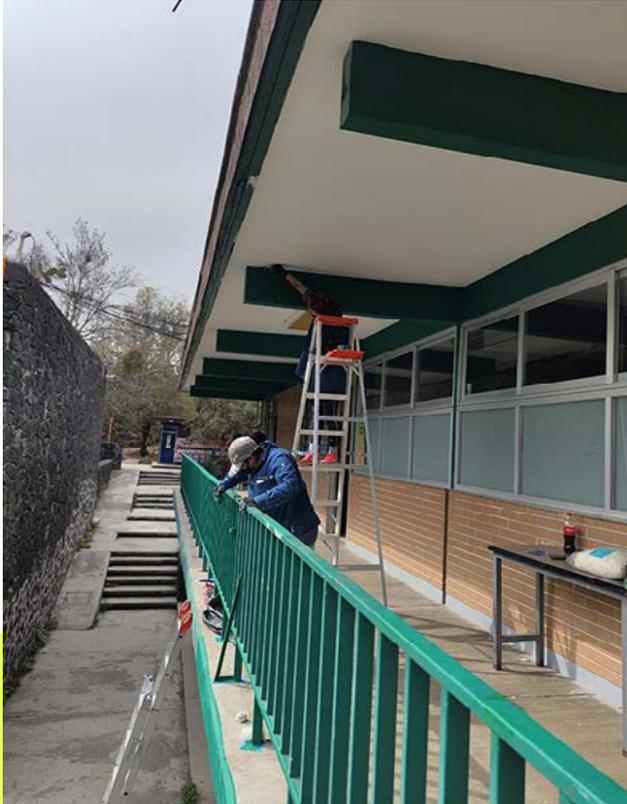
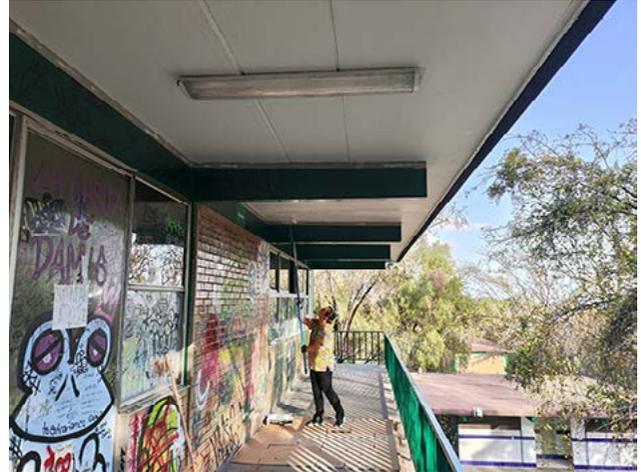
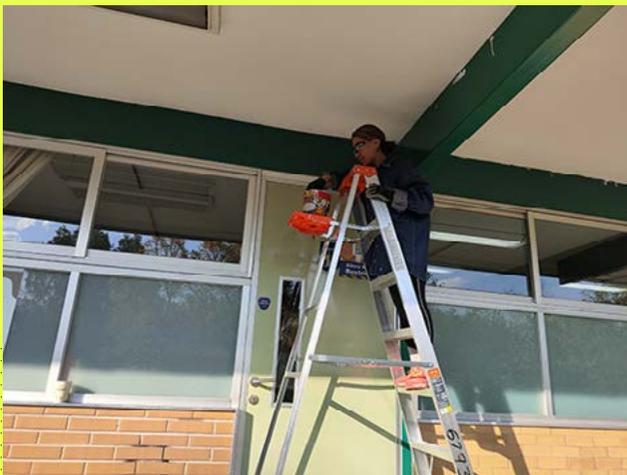
16. Aplicación de pintura en 3,000 m² en edificios B, C, O, R y S.

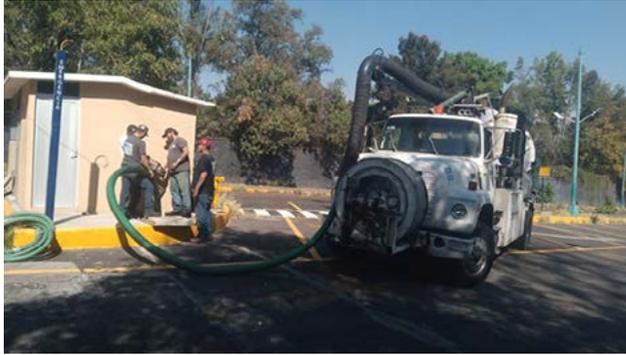
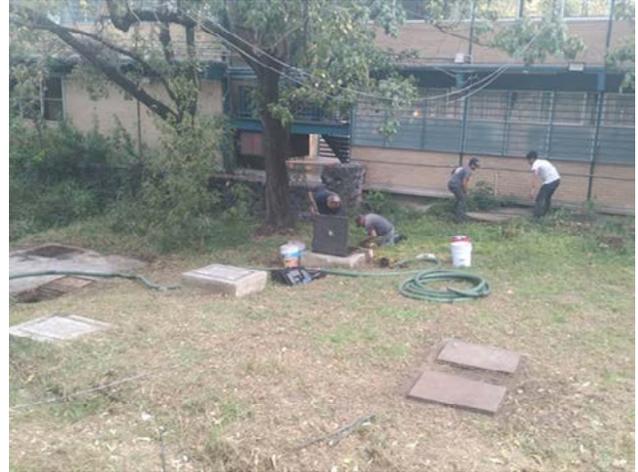
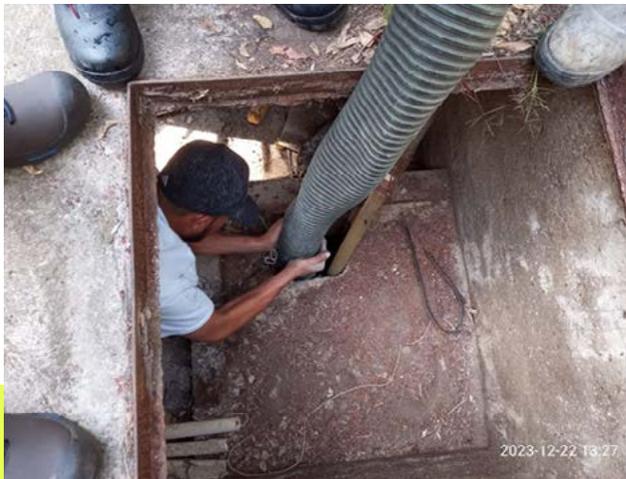
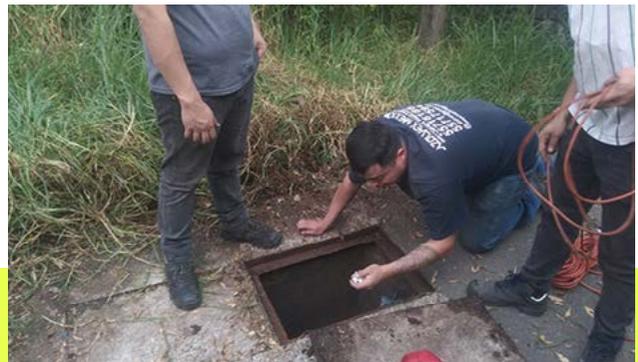
18. Desazolve de línea de drenaje, 7 fosas.
